# TUTKIMUSSELOSTUS

PAPPILAN KOULU, PÄÄRAKENNUS  
KOSTEUS- JA SISÄILMATEKNINEN KUNTOTUTKIMUS  
ILMANVAIHTOTEKNINEN KUNTOTUTKIMUS

6.11.2018

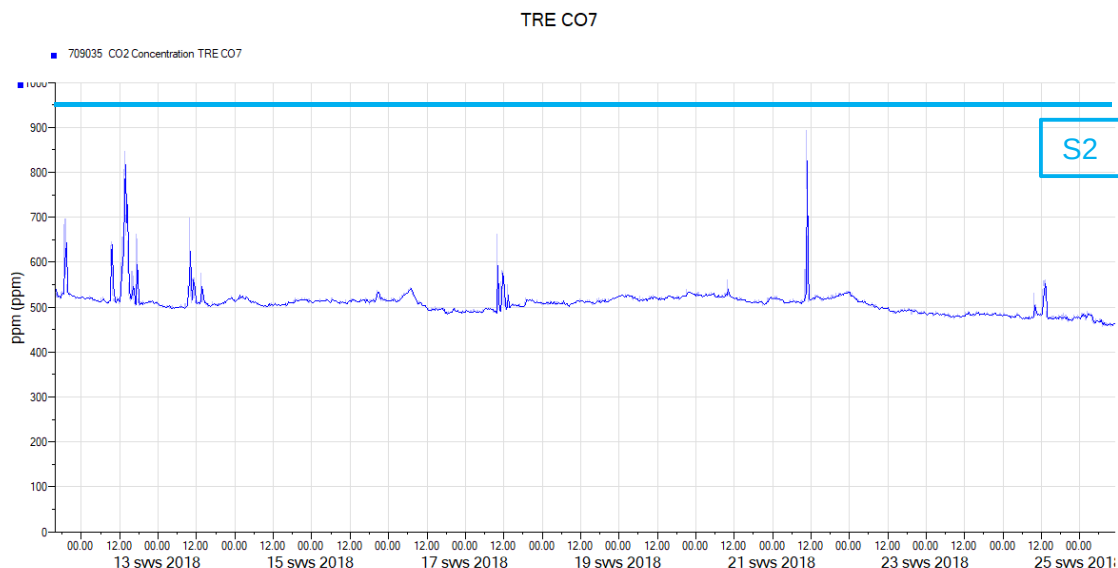
Kuvaaja 14. Sisäilman hiilidioksidipitoisuus tilassa 004 (PULUKI/OT) aikavälillä 11.-25.9.2018. Sisäilmastoluokan S2 hiilidioksidipitoisuuden raja ~950 ppm on esitetty kuvaajassa sinisellä. (S2: hyvä sisäilmasto, hiilidioksidipitoisuus <550 ppm, ulkoilman hiilidioksidipitoisuus Ilmatieteen laitoksen mukaan ~400 ppm.)

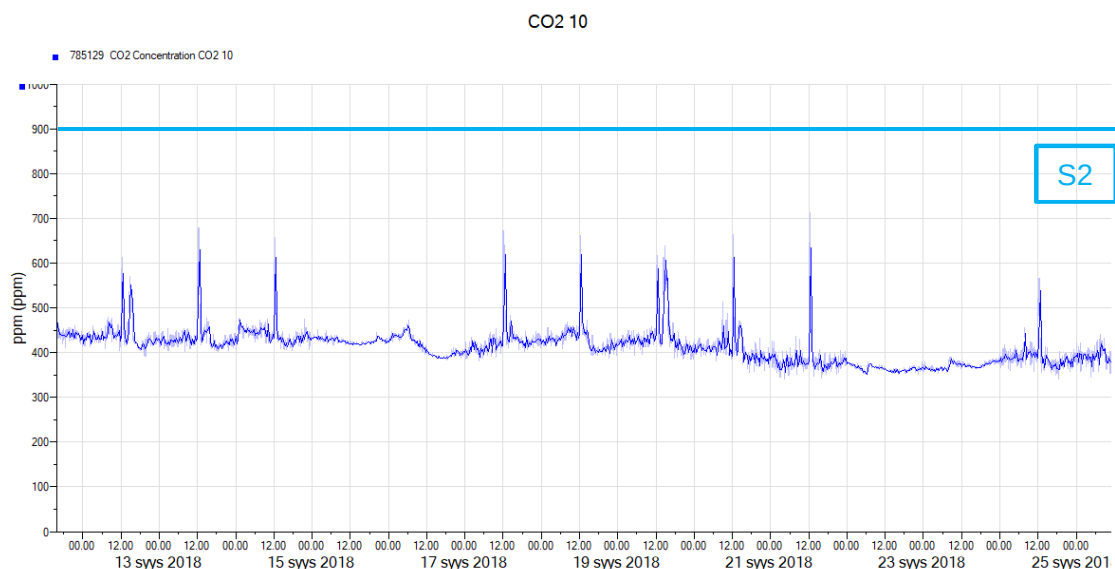
Kuvaaja 15. Sisäilman hiilidioksidipitoisuus tilassa 113 (Opett.työtila) aikavälillä 11.-25.9.2018. Sisäilmastoluokan S2 hiilidioksidipitoisuuden raja ~950 ppm on esitetty kuvaajassa sinisellä. (S2: hyvä sisäilmasto, hiilidioksidipitoisuus <550 ppm, ulkoilman hiilidioksidipitoisuus Ilmatieteen laitoksen mukaan ~400 ppm.)

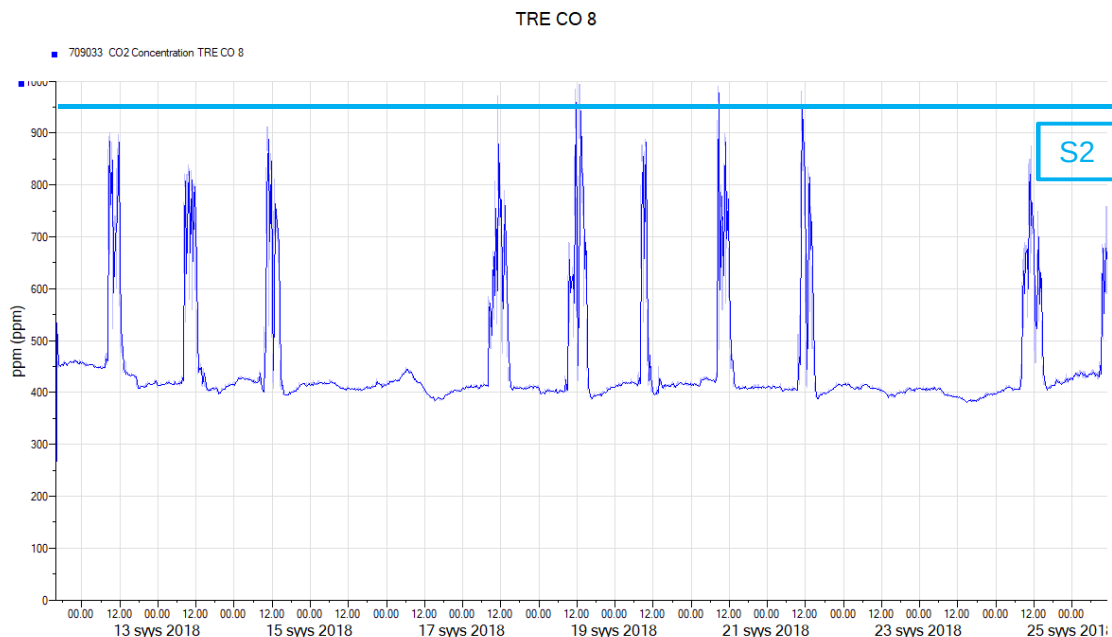
Kuvaaja 16. Sisäilman hiilidioksidipitoisuus tilassa 212 (OT) aikavälillä 11.-25.9.2018. Sisäilmastoluokan S2 hiilidioksidipitoisuuden raja ~950 ppm on esitetty kuvaajassa sinisellä. (S2: hyvä sisäilmasto, hiilidioksiditaso <550 ppm, ulkoilman hiilidioksidipitoisuus Ilmatieteen laitoksen mukaan ~400 ppm.)
