AKAAN KAUPUNKI

# TOIJALAN MONITOIMIHALLI KUNTOTUTKIMUS

10.10.2019

PROJEKTI 312542

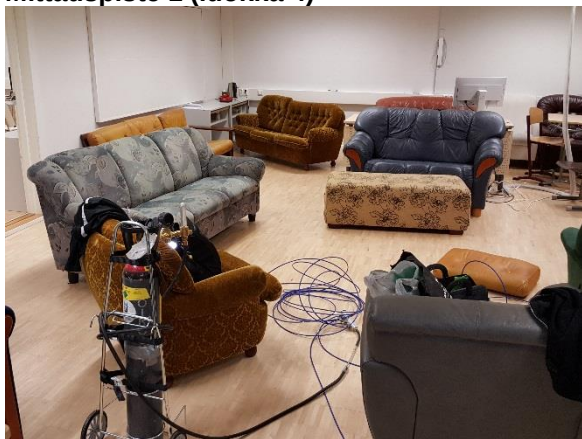
### Mittauspiste 1 (luokka 4)

Kuva 27. Yleiskuva

Paine-ero: -10 ... -15 Pa  
 Arviointi: Selkeitä vuotokohtia alapohja- ja seinärakenteiden liitoskohdista

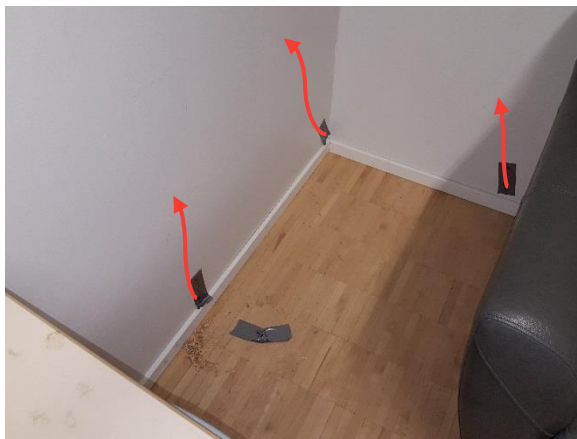
Kuva 28. Vuotokohtat

Vuotokohtat: Alapohja- ja ulkoseinärakenteen liitokset  
 Alapohja- ja väliseinärakenteiden liitokset

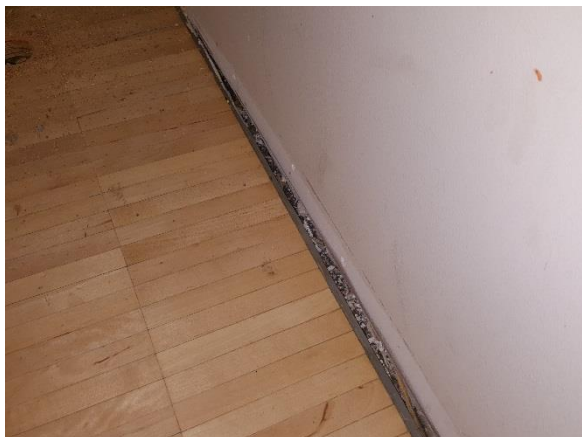
Kuva 29. Liitosta ei ole tiivistetty

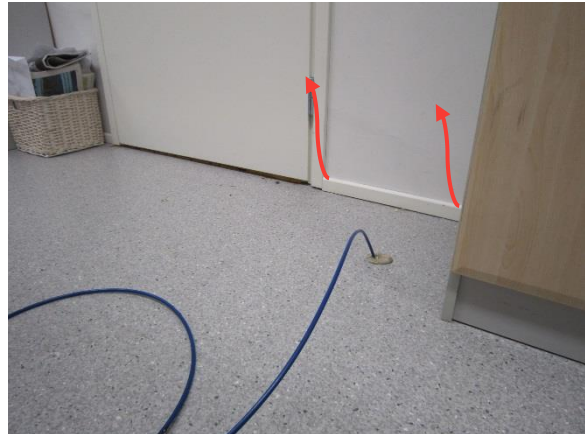
Kuva 31. Vuotokohdat

Tila: Luokka 2  
Paine-ero: -10 ... -15 Pa  
Arviointi: Yksittäisiä vuotokohtia eri rakenneliittymistä

Vuotokohdat: Välipohja- ja väliseinärakenteiden liitokset  
Ulkoseinän ja ikkunarakenteen liitokset

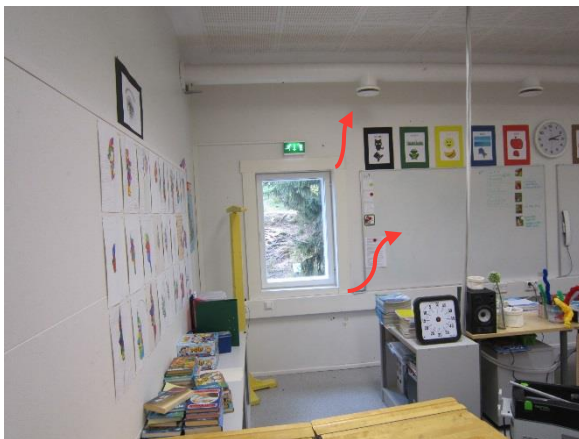
### Mittapiste 3 (luokka 1)

Kuva 32. Vuotokohdat

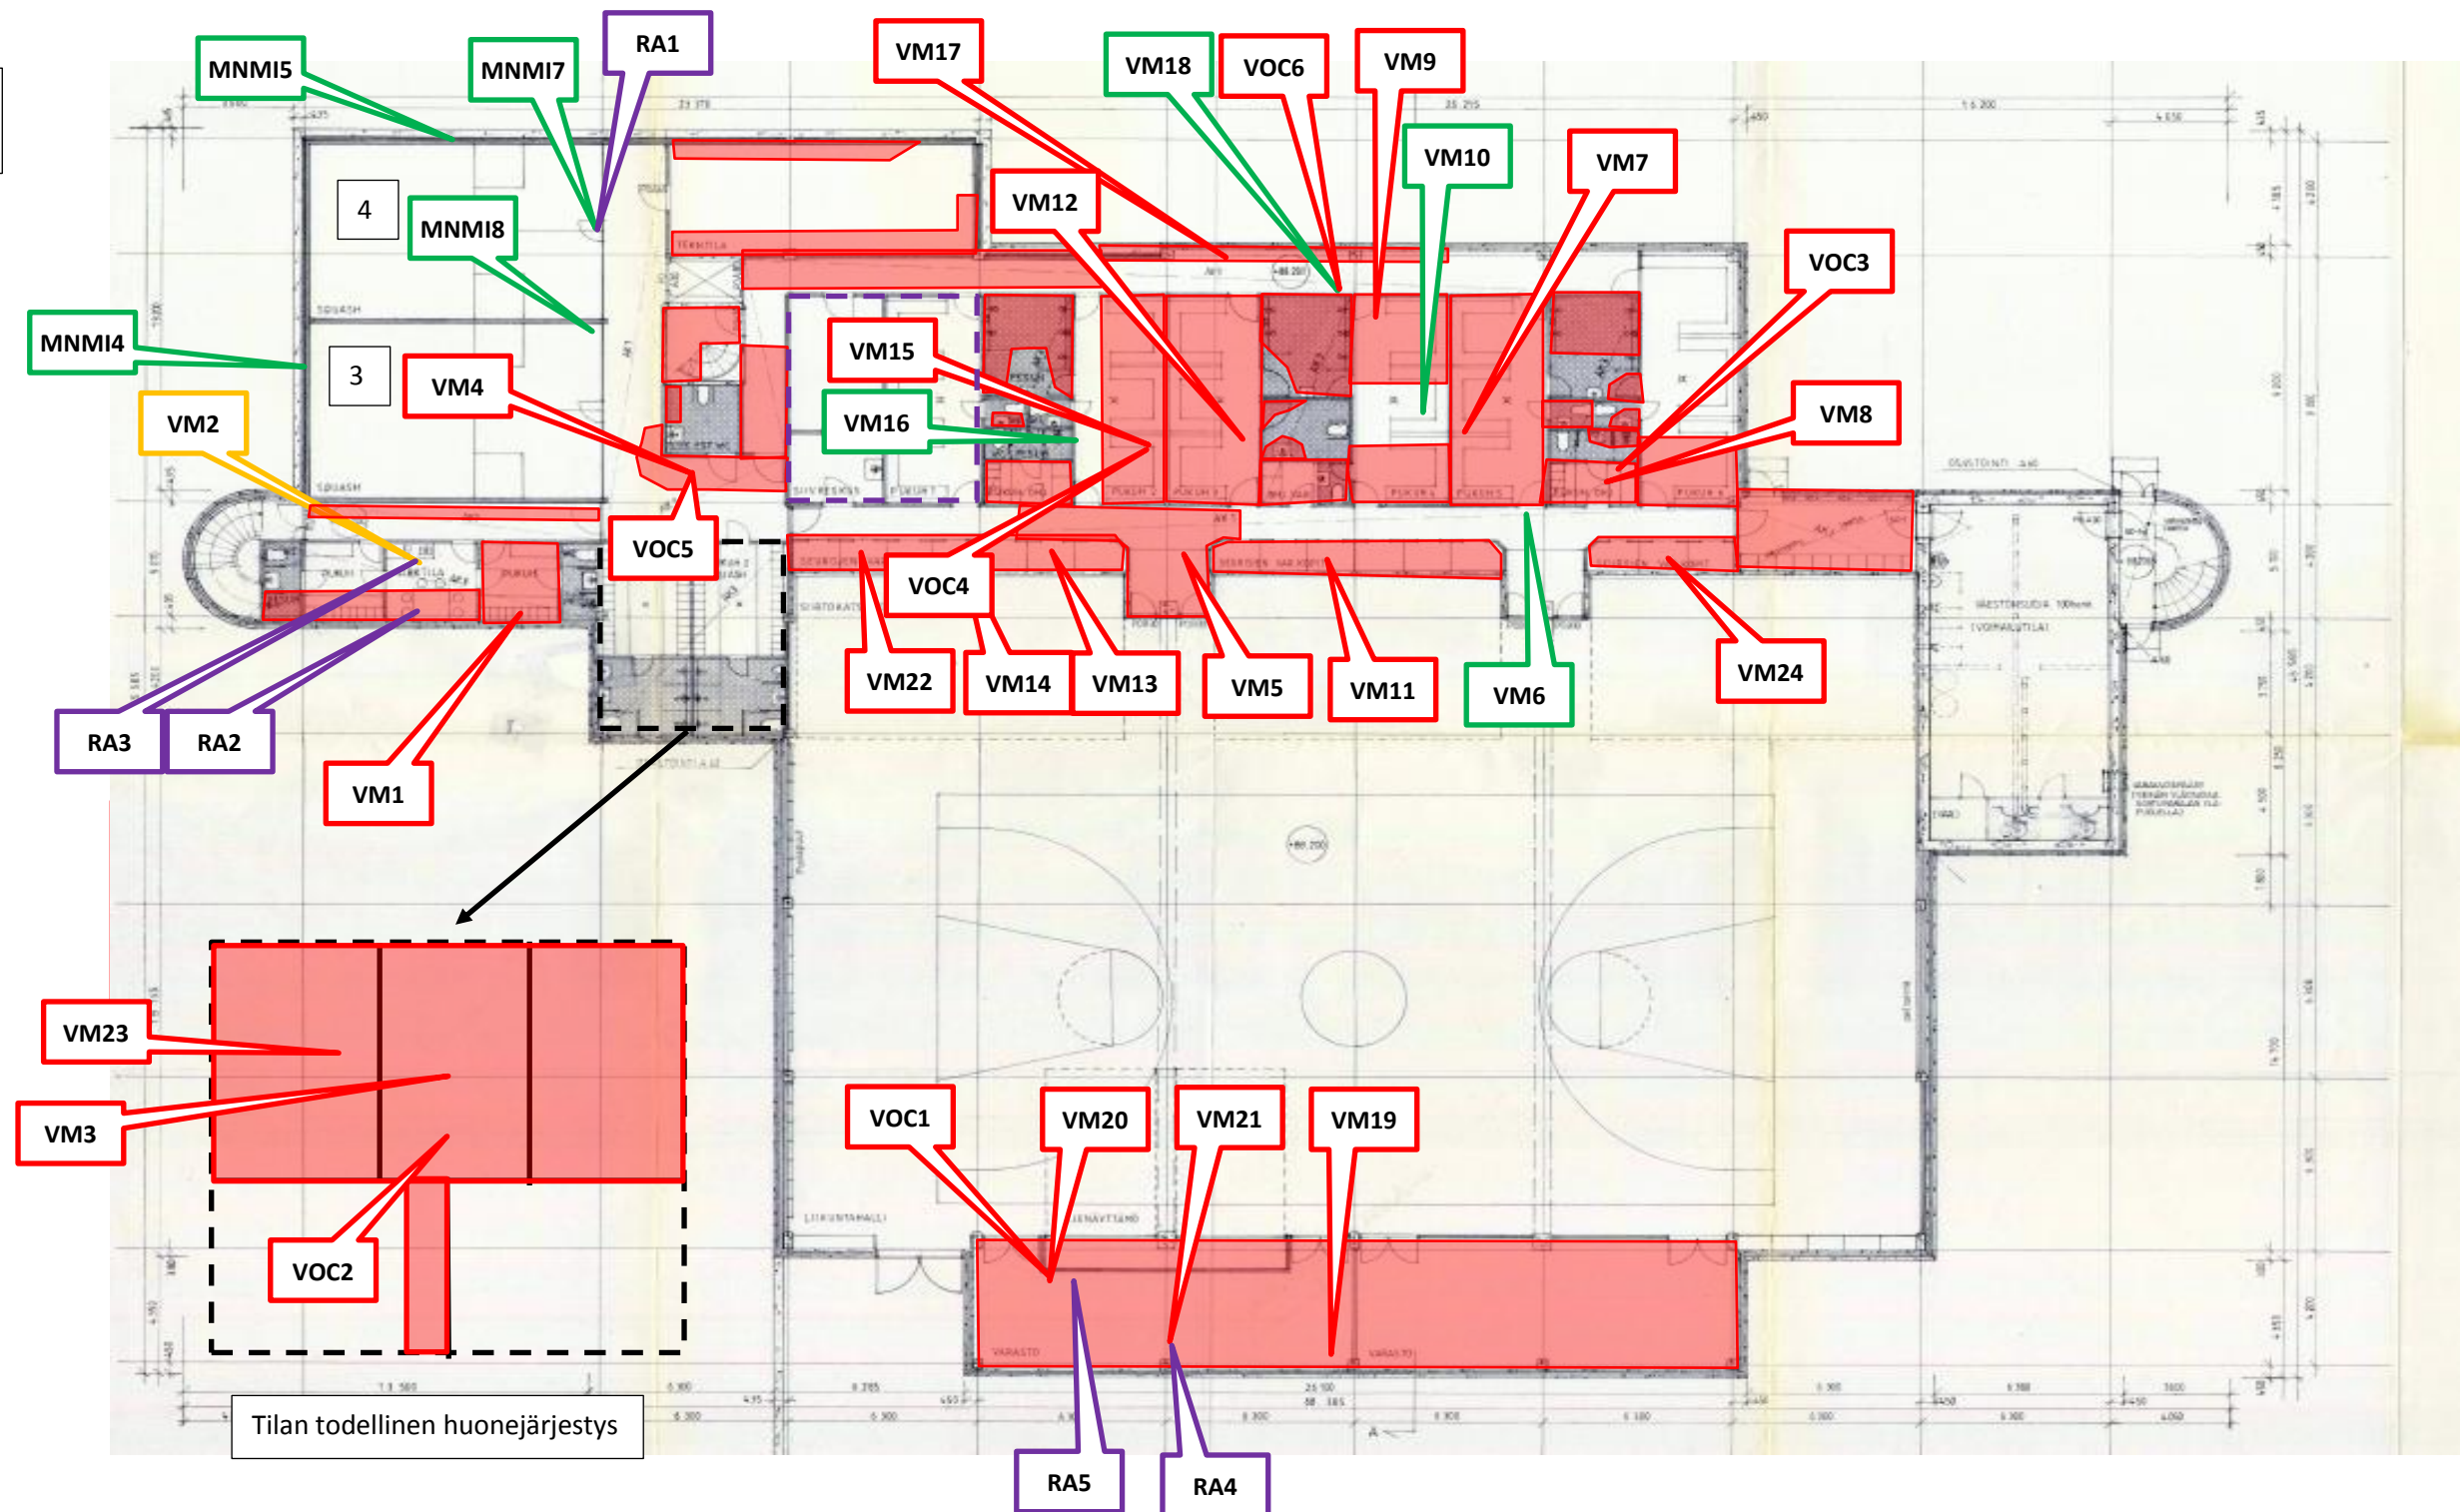
1.kerros  
(Hallitaso)

Tutkimukset aloitettiin tekemällä pintakosteudenmittauksia kiinteistön alempaan kerrokseen sekä 2.kerroksen märkätiloihin. Tilojen lattiapinnoitteina on käytetty erilaisia muovimatto- sekä lattialaatta-pinnoitteita. Kosteuspoikkeamaa havaittiin 1. kerroksessa käytävä-, pukuhuone- ja varastotiloissa sekä liikuntasalin varastotiloissa. 2.kerroksen wc-, ja pukuhuonetiloissa havaittiin kosteuspoikkeamaa. Mitatuilla kosteuspoikkeama-alueilla pintakosteudenilmaisimen osoittamat arvot olivat yli 80. Tavanomaiset arvot vaihtelivat 55...75 välillä. Havaitut kosteuspoikkeama-alueet on esitetty pohjakuvassa, liitteessä 1.

Pintakosteudenilmaisimen osoittamille kosteuspoikkeama-alueille tehtiin viiltomittauksia, joiden tulokset vaihtelivat. RH 74...94 %:n välillä. Kyseisiä arvoja voidaan pitää poikkeavina. Nämä mittapisteet ovat tummennettuna taulukossa 1. Kosteuspoikkeama-alueiden ulkopuolelle tehtiin vertailumittauksia, joiden arvot vaihtelivat RH 62...72 %:n välillä. Kyseiset mittapisteet olivat VM6, VM10, VM16 ja VM18.
