AKAAN KAUPUNKI

# TOIJALAN YHTEISKOULU KUNTOTUTKIMUS

10.10.2019

PROJEKTI 312542

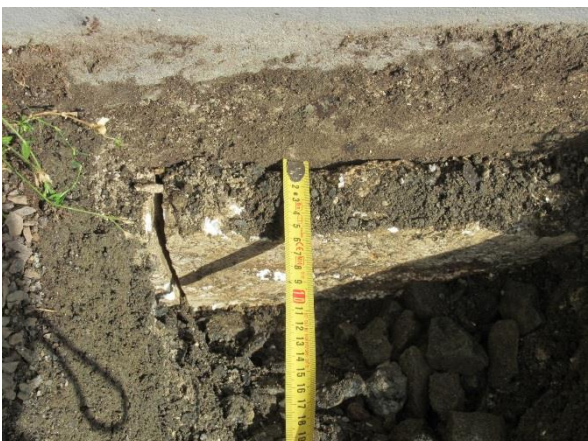
**Kuva 5.** 70-luvulla rakennetun sokkelin ulkopinnassa on paikoitellen lämmöneristeet.

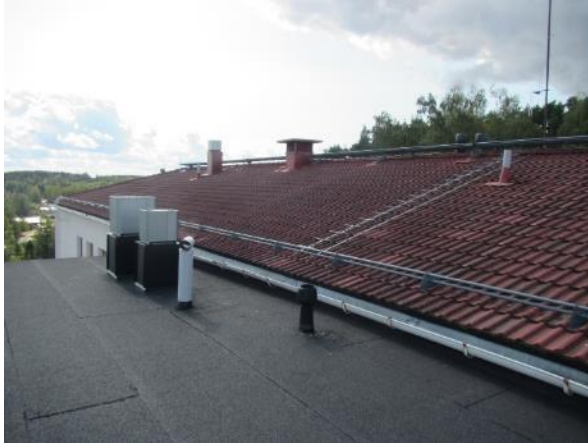
50-luvun osan vesikattona on tiilikate, jossa kasvaa paikoitellen jäkälää. Tiilistä on paikoitellen irronnut palasia. Harjatiilien liitokset sekä osittain läpivientien tiivistykset ovat epätiivit. Räystäskourut ovat osin irronneet kannakkeista. Räystäskouruissa on paljon irtoroskia.

**Kuva 13.** Kiinteistön 50-luvun osalla on tiilikate.

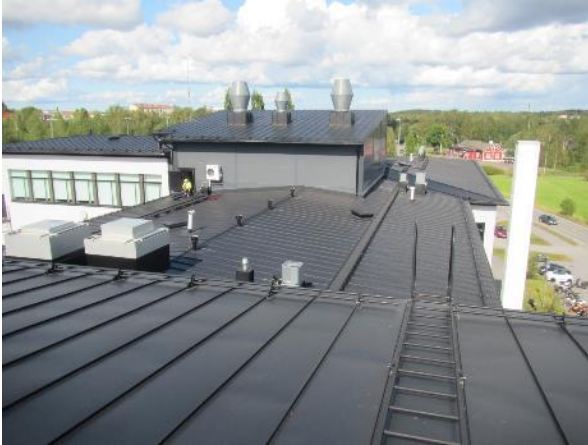
70- luvun rakennetun osan vesikatto on hyvässä kunnossa. Suurin osa on konesaumattua peltikattoa. Pienessä osassa vanhan osan vieressä katteena on bitumihuopakate. Katon läpivientien tiivistykset ovat tiiviit eikä puutteita havaittu.

**Kuva 19.** Yleiskuva 70-luvun rakennuksen vesikatosta.

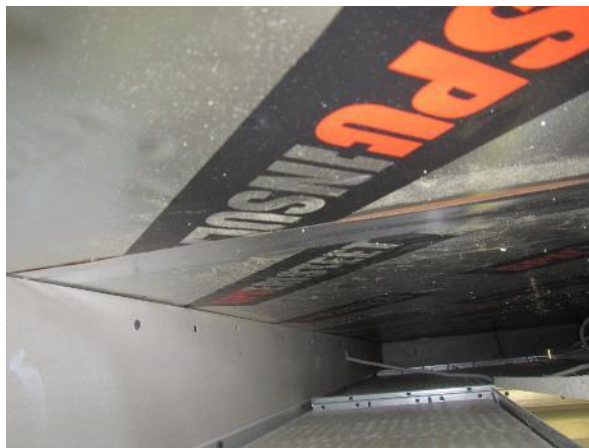
**Kuva 28.** Kova eriste alaslasketun katon yläpuolella.

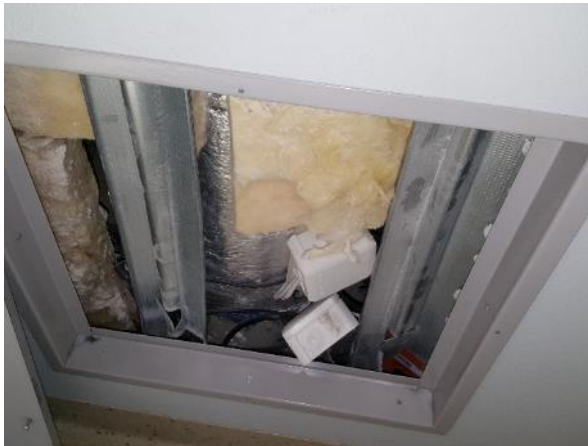
Kiinteistön sisäpuolen tekniikkahormeja avattiin satunnaisesti ja mitattiin hormin sisäpuolen ja ympäröivän tilan hetkellisiä paine-eroja. Paine-erot vaihtelivat yleisesti + 1 ... -1 Pa:n yli- ja alipaineen välillä, poikkeuksena tila 210 (Opo), jossa paine-ero oli ~ - 3 Pa:n luokkaa. Hormien sisäpuolelta ilmeni yleisesti pinnoittamattomia villaeristeitä sekä rakennusaikaista pölyä. Hormien tarkastusluukkujen reunoista puuttui tiivistet.

**Kuva 29.** Tekniikkakoteloiden sisäpuolella on paikoitellen pinnoittamattomia villaeristeitä.

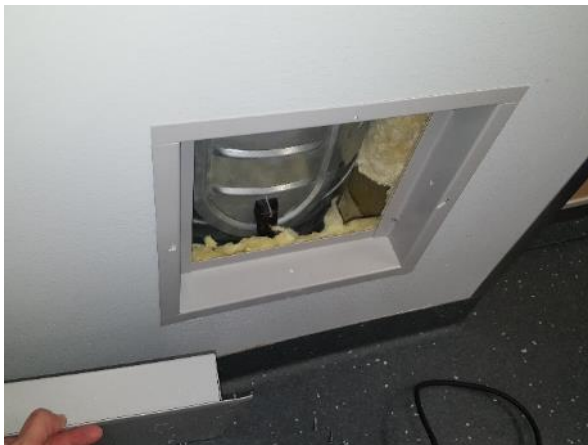
**Kuva 31.** Koteloiden tarkastusluukuista ja kansista puuttuu tiivisteet.

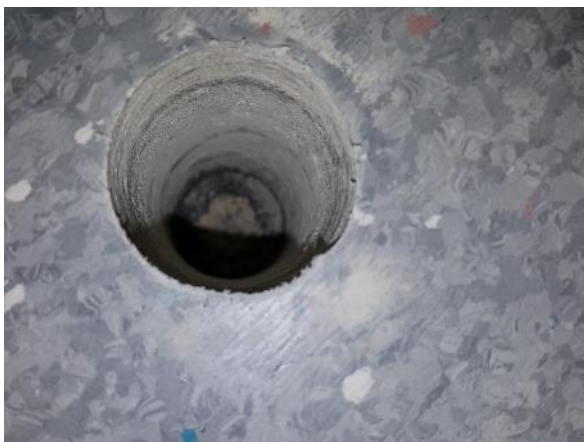
- **PAH1: Opettajainhuone 287, lattia / betonilaattojen välissä oleva bitumisively**
- PAH2: Putkikanaali / kivijalan rappauksen takana oleva bitumisively

**Kuva 36.** 287 Opettajainhuone, betonilaattojen välissä oleva bitumisively.

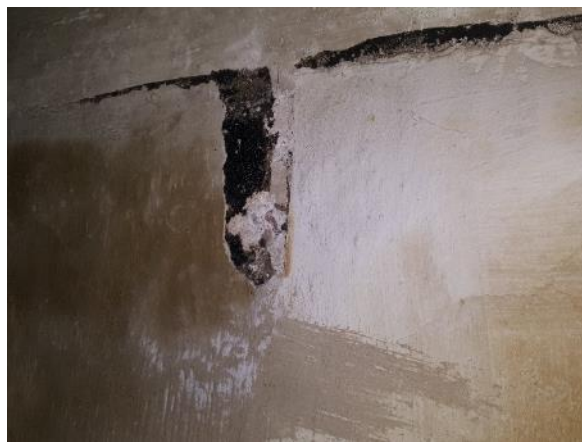
**Kuva 37.** Putkikanaalin kivijalan rappauksen takana oleva bitumisively.

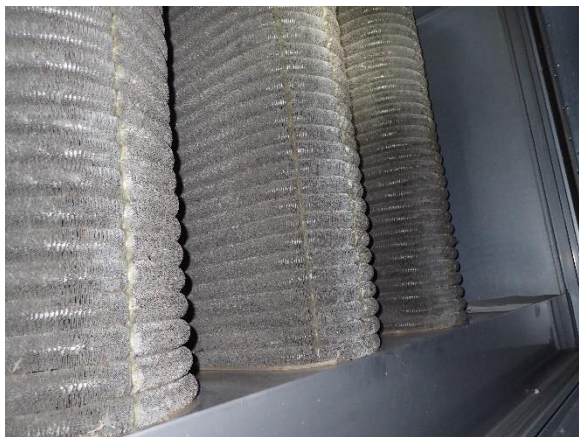
Tutkimusalueen ulkopuolisten koneiden silmämääräisen tutkimuksen aikana havaittiin keittiön koneen (TK02) neulaputkilämmönsiirtimien olevan puhdistuksen tarpeessa. Huoltohenkilökunnan kertoman mukaan puhdistustyön tarpeesta ollaan jo tietoisia.

Kuva 57. TK02 neulaputket ovat puhdistamisen tarpeessa.

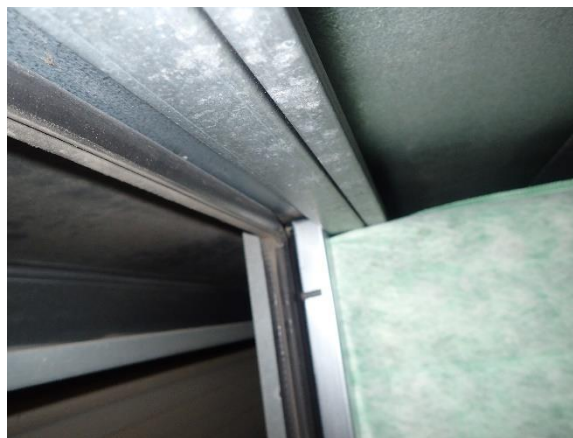
Kuva 59. Suodatinten tiivistepinnat ovat tiiviit ja puhtaat.

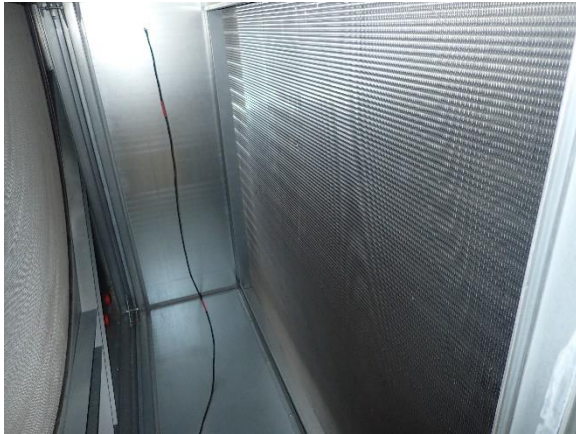
Kuva 60. Lämmityspatterin havaittiin olevan puhdas.

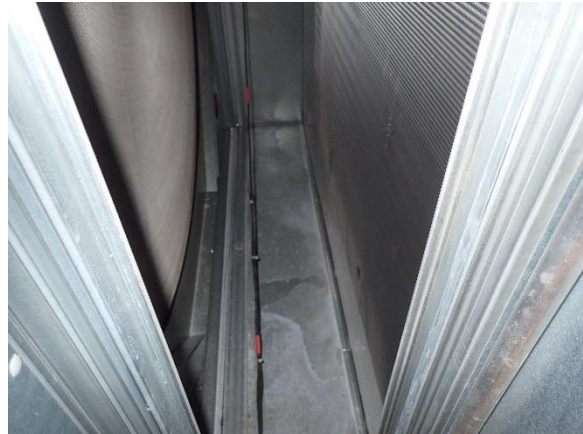
Kuva 61. LTO-kiekon ja lämmityspatterin pinnat olivat järjestäen puhtaat.

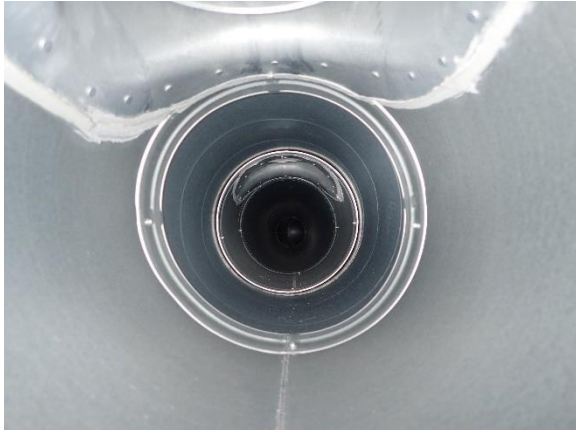
Kuva 62. Tuloilman kanava (tila 255), ei merkittävää pölykertymää.

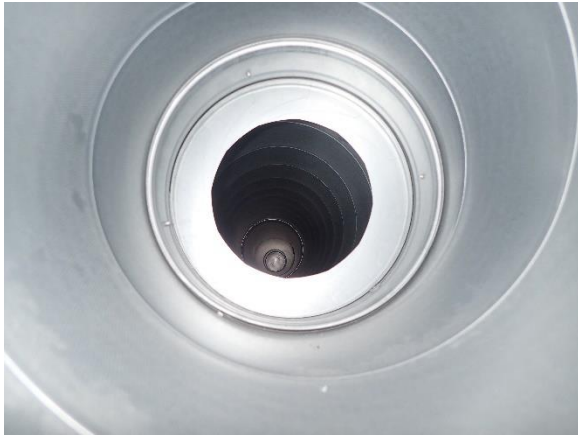
Kuva 64. Tuloilmakanava (tila 411), ei merkittävää pölykertymää.

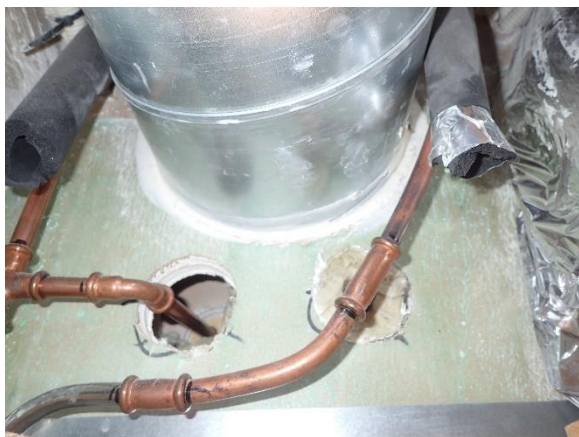
Tilassa 215 on havaittu opetushenkilöstön mukaisesti satunnaista viemärin hajua. Ilmavirtojen ja tiiviyn tarkastelussa havaittiin opetustilan 215 ja wc-tilan 217 välillä tiivistämättömiä putkiläpivientejä. Wc-tilan alaslaskukatossa on johdettu opetustilan 215 pesualtaan vesijohdot, jotka ovat jääneet läpivientien osalta tiivistämättä. Wc-tilan ja alaslaskun havaittiin kuitenkin olevan käyttöaikana alipaineinen tilaan 215 nähden, eikä hajuhaittoja pitäisi päästä kulkeutumaan luokkahuoneeseen. Yhtenä mahdollisuutena voidaan pitää wc-tilojen tuuletusviemärin kaukaista sijaintia suhteutettuna pesualtaan sijaintiin. Eli wc-tila 217 saattaa ottaa toimiessaan korvausilmaa tilan 215 pesualtaan vesilukon kautta aiheuttaen tilaan viemärihajua. Tilojen 215 ja 217 väliset läpiviennit suositellaan joka tapauksessa tiivistettäväksi.

Kuva 73. Läpivientejä tilasta 217 katsottuna.

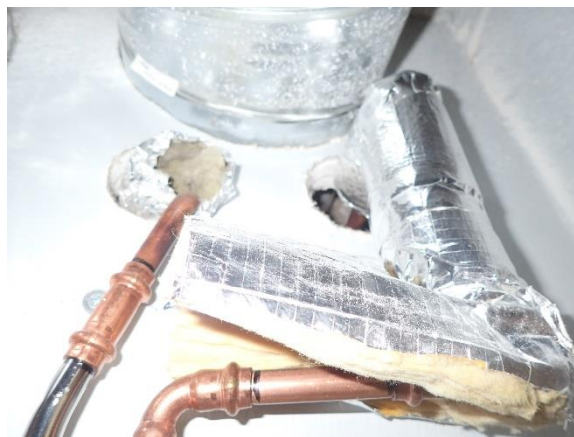
Kuva 74. Läpivientejä tilasta 215 katsottuna.
