AKAAN KAUPUNKI

# TOIJALAN YHTEISKOULU KUNTOTUTKIMUS

10.10.2019

PROJEKTI 312542

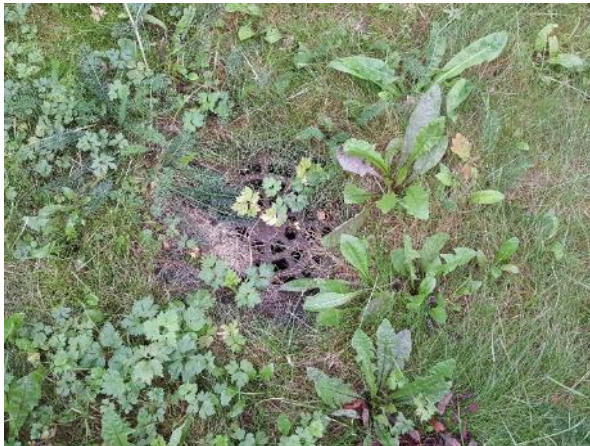
**Kuva 3.** Rakennuksen etuosan nurmialueella oleva pihakaivo on osittain peittynyt kasvillisuudesta.

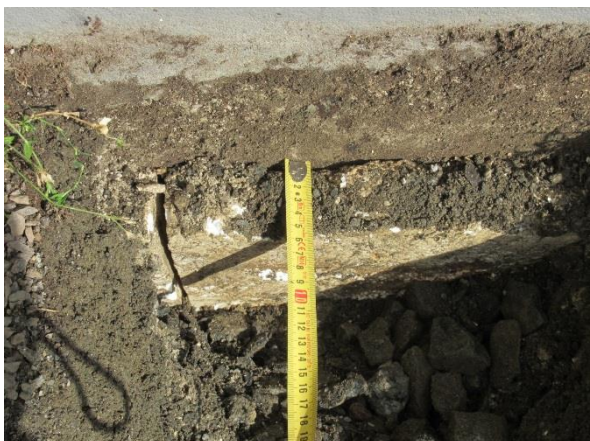
**Kuva 5.** 70-luvulla rakennetun sokkelin ulkopinnassa on paikoitellen lämmöneristeet.

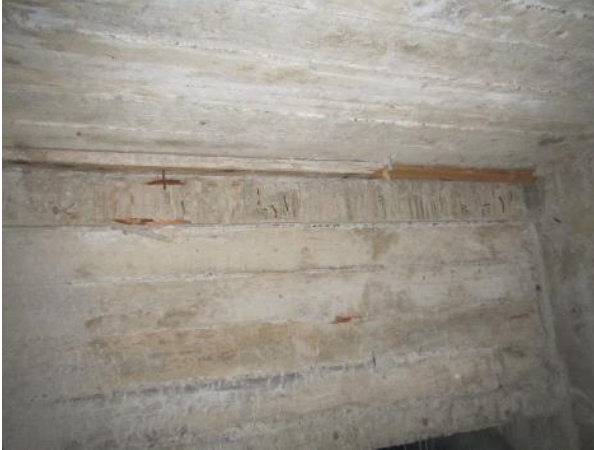
**Kuva 7.** Ryömintätilaan jäänyt muottilaudan rippeitä.

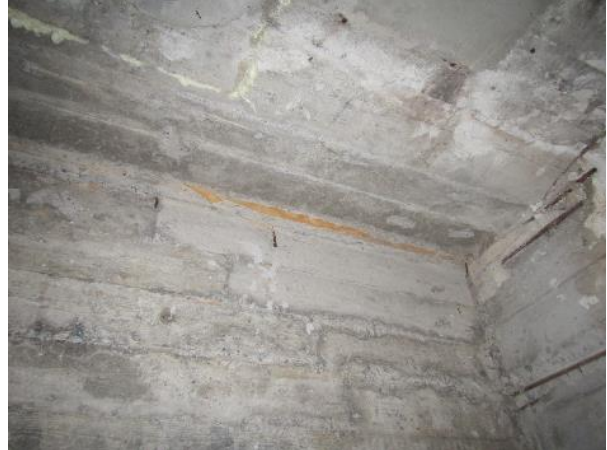
**Kuva 8.** Raudoitusteräket paikoitellen ruostuneet.

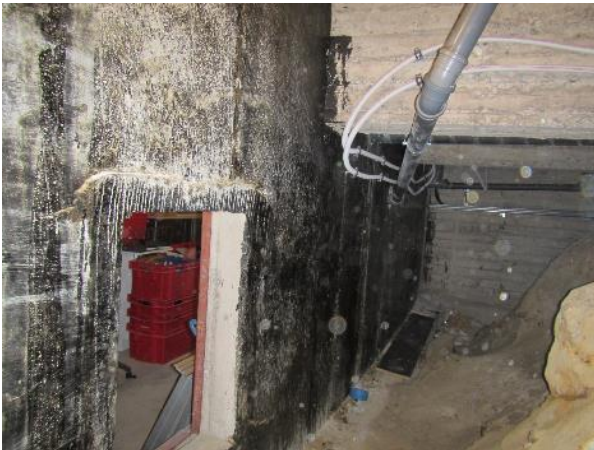
**Kuva 9.** Yksi seinistä päällystetty bitumilla.

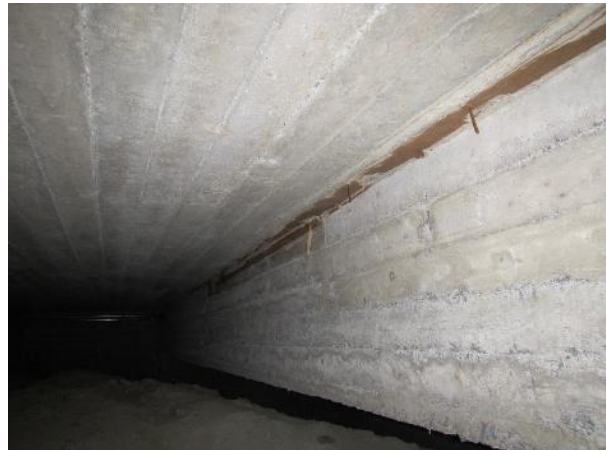
**Kuva 10.** Muottilaudan rippeitä betonirakenteiden pinnassa.

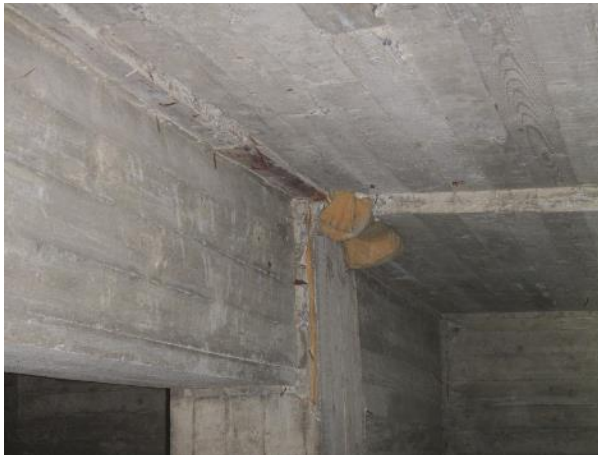
Kuva 11. Läpivienti tukittu eristevillalla.

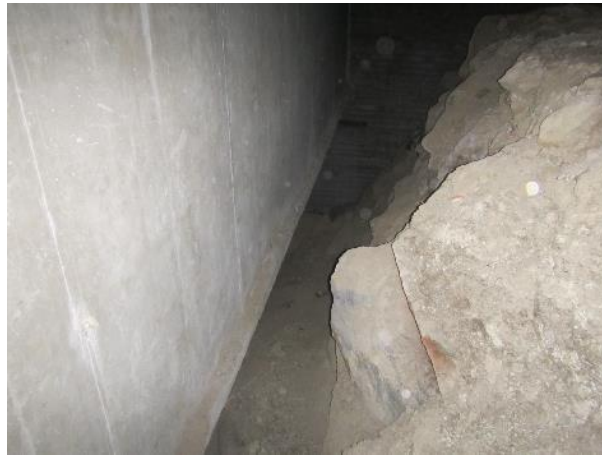
Kuva 12. Ryömintätilassa louhittua kalliota.

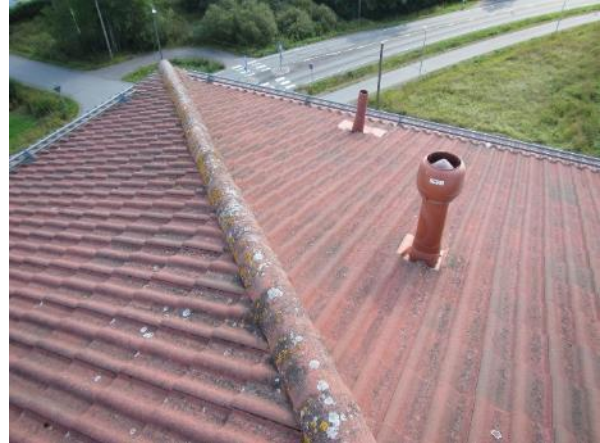
50-luvun osan vesikattona on tiilikate, jossa kasvaa paikoitellen jäkälää. Tiilistä on paikoitellen irronnut palasia. Harjatiilien liitokset sekä osittain läpivientien tiivistykset ovat epätiivit. Räystäskourut ovat osin irronneet kannakkeista. Räystäskouruissa on paljon irtoroskia.

**Kuva 14.** Tiilikatteessa on paikoitellen jäkälää.

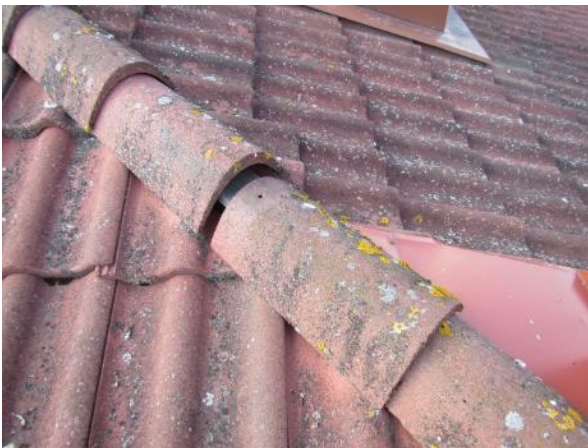
**Kuva 15.** Harjalimitys on epätiivis.

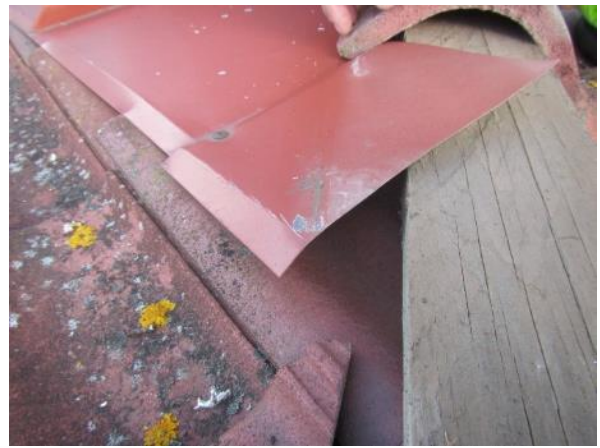
**Kuva 16.** Pellitykset ovat osittain epätiivitä.

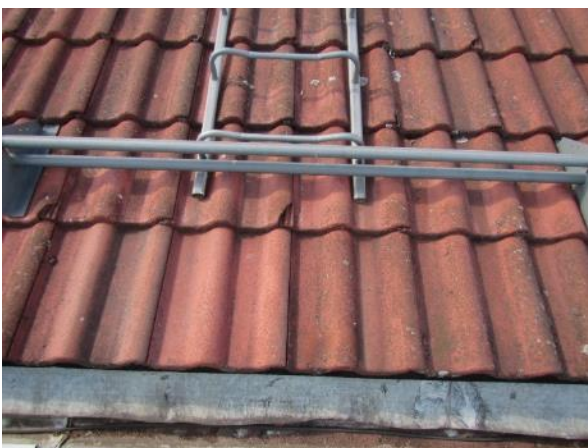
**Kuva 17.** Katteesta on lohkeillut palasia useasta kohtaa.

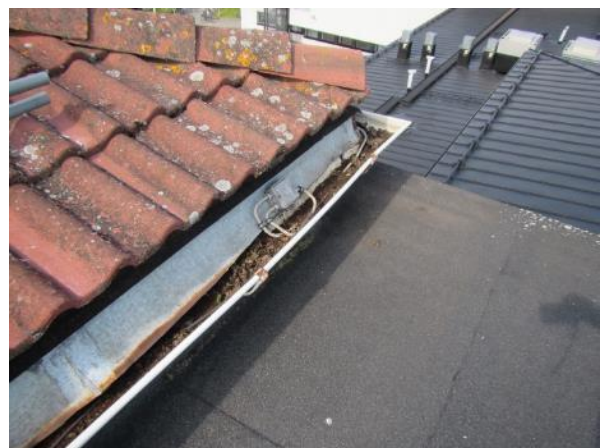
**Kuva 18.** Rästaskourut ovat osin irronneet kannakkeista. Rästaskouruissa on roskaa.

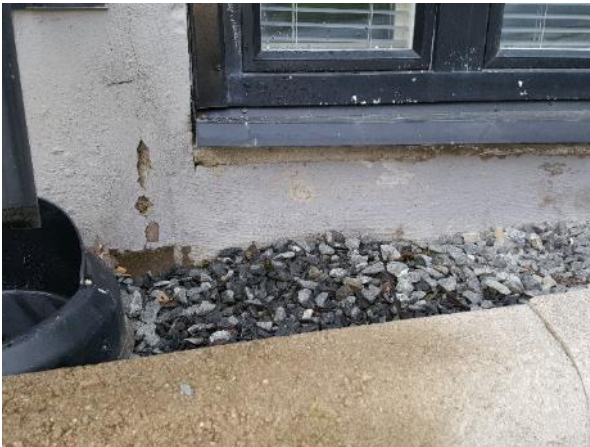
**Kuva 21.** Syöksyputkesta rännikaivoon tulevat vedet kastelevat viereistä sokkelirakennetta. Viereisen ikkunan vesipellin kiinnitys on puutteellinen.

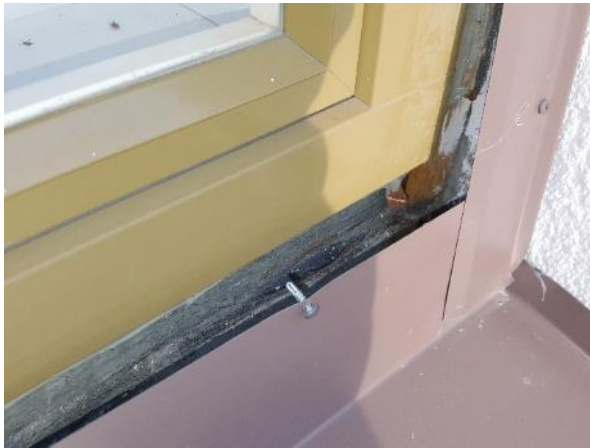
**Kuva 23.** 50 – luvun ikkunoiden vesipellitusten kiinnitykset ovat paikoitellen puutteelliset. Kuvassa havaittavissa alkuperäisiä harmaantuneita ikkunakarmeja.

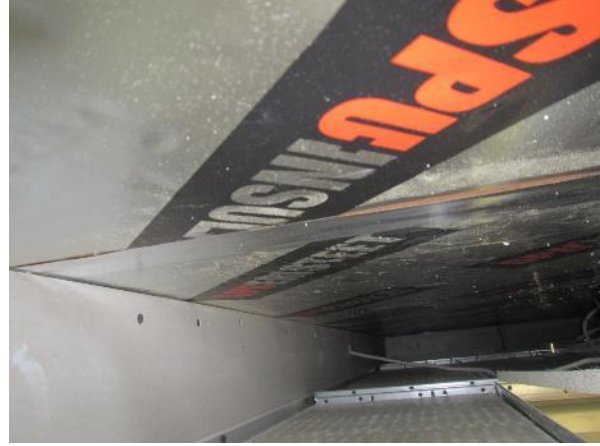
**Kuva 28.** Kova eriste alaslasketun katon yläpuolella.

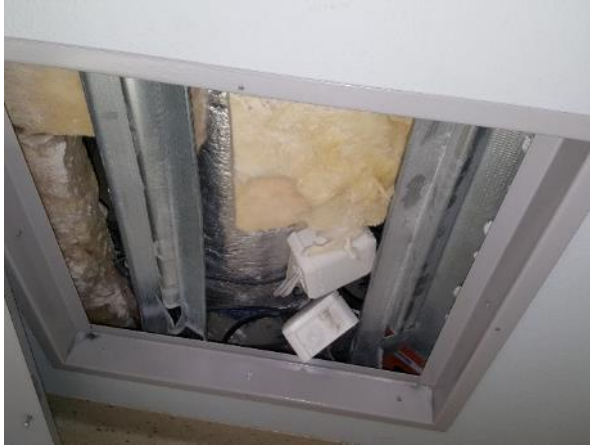
**Kuva 29.** Tekniikkakoteloiden sisäpuolella on paikoitellen pinnoittamattomia villaeristeitä.

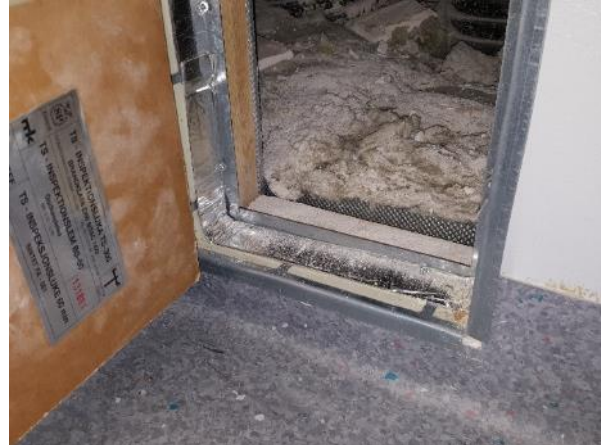
**Kuva 30.** Koteloiden sisäpuolella on paikoitellen runsaasti irtopölyä ja -likaa.

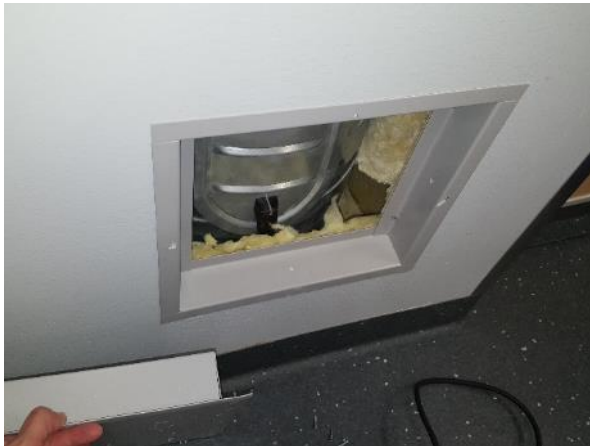
**Kuva 31.** Koteloiden tarkastusluukuista ja kansista puuttuu tiivisteet.

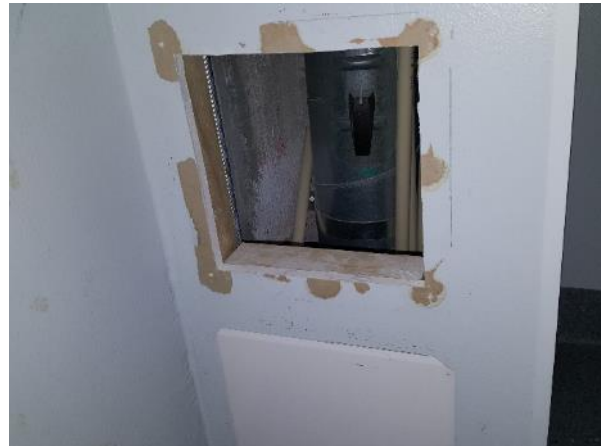
Tilan 146 (opetustila) tekniikkakotelon sisäpuolelta aistittiin mikrobiperäistä hajua, tutkimuksissa ei pystytty selvittämään hajun lähdettä. Kyseisen kotelon tarkastusluukkuina on käytetty neliskanttisia peltilevyjä, jotka eivät ole tiiviitä.

**Kuva 32.** Opetustilan 146 kotelon sisäpuolelta aistittavissa mikrobiperäistä hajua.

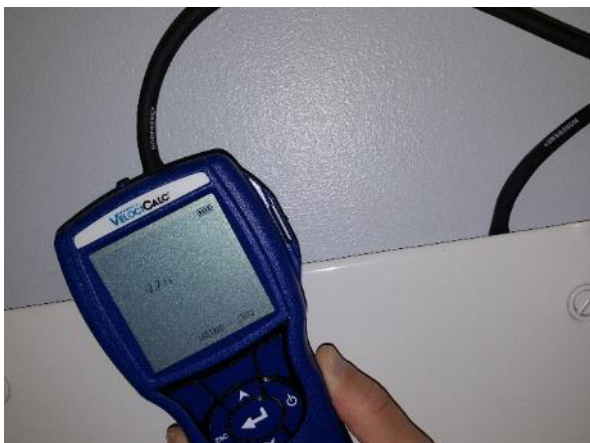
**Kuva 33.** Tilan 210 (OPO 1) kotelo on lievästi alipaineinen (~-3 Pa) sisäilmaan verrattuna, eli ilma liikkuu kotelosta tilaan päin.

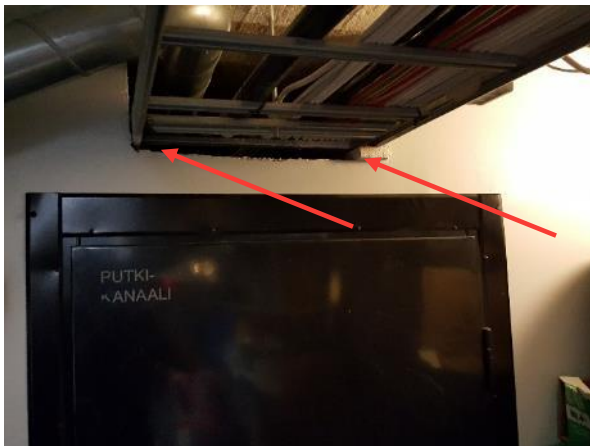
**Kuva 34.** Tilan 101.1 (siiv.var) ja putkikanaalin välisen väliseinän läpiviennit tiivistämättömiä.

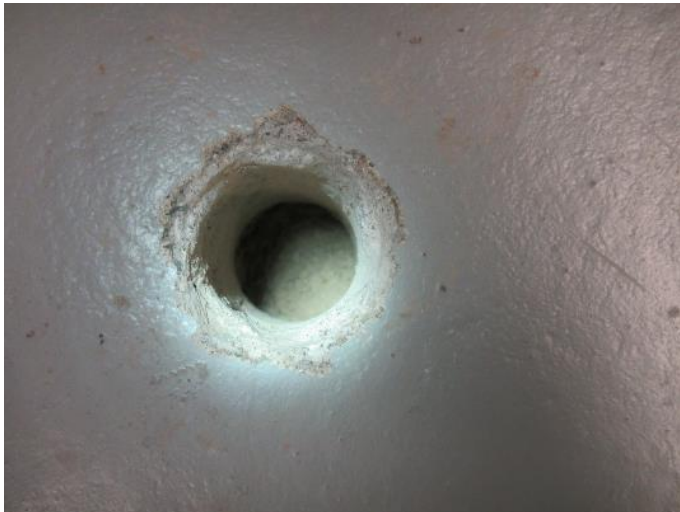
#### Rakenneavaus: 1. krs. kellari

- maalipinta
- betonilaatta 100 mm
- bitumi
- hiekka 40 mm
- betonilaatta

Rakenneavauksessa havaittiin olevan kaksoislaatta, jonka välissä on tasaushiekka ja bitumisively. Alemman betonilaatan läpi ei porattu. Oletuksena on, että selvitetty rakennetyyppi on alkuperäinen.

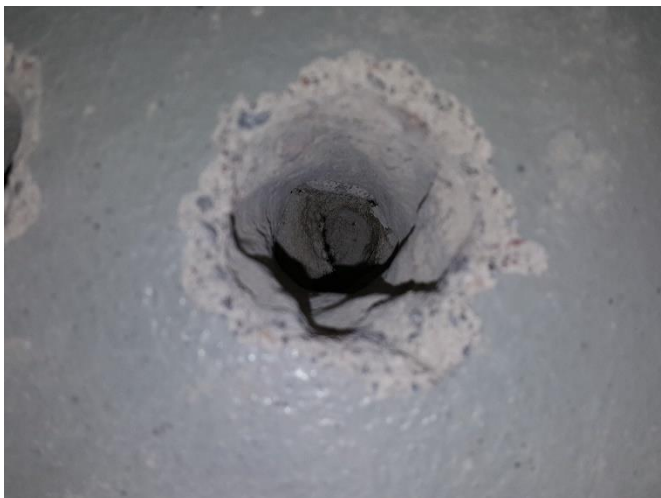
#### Rakenneavaus RAAP1: kellarikerros varasto (001)

- maali
- betoni 90 mm
- mineraalivilla 60 mm
- bitumisively
- betoni 315 mm
- hieno hiekka

Rakenneavauksessa havaittiin olevan kaksoislaatta, jonka välissä on mineraalivillaeriste ja bitumisively. Alemman betonilaatan alla on hieno hiekka. Oletuksena on, että selvitetty rakennetyyppi on alkuperäinen.

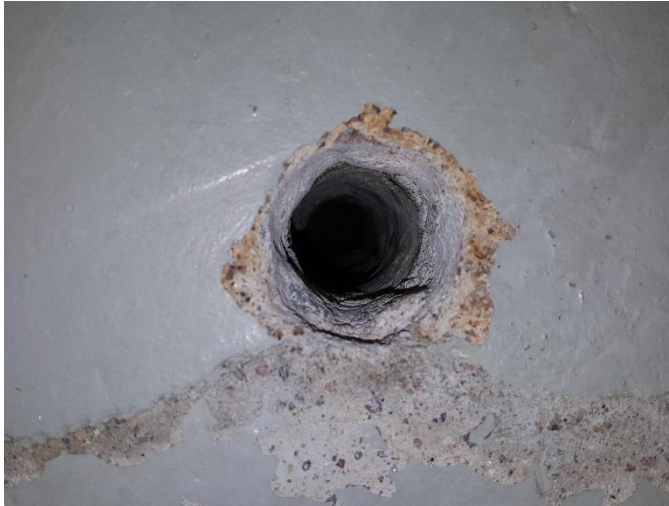
**Rakenneavaus RAAP2: kellarikerros  
LHJ (uusi puoli 002)**

- maali
- betoni 50 mm
- bitumisively
- betoni 315 mm
- hieno hiekka

Rakenneavauksessa havaittiin olevan kaksoislaatta, jonka välissä on bitumisively. Alemman betonilaatan alla on hieno hiekka. Oletuksena on, että selvitetty rakennetyyppi on alkuperäinen.

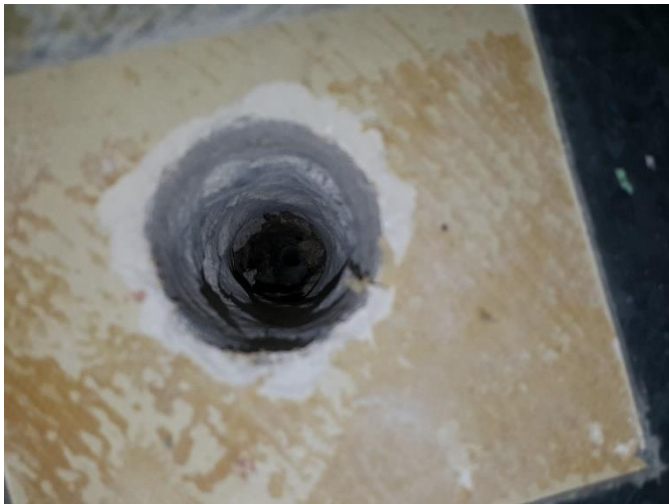
**Rakenneavaus RAAP3: 1. krs. varasto  
(101)**

- muovimatto
- betoni 150 mm
- tervapaperi
- min.villa 100 mm
- betoni 100 mm
- hieno hiekka

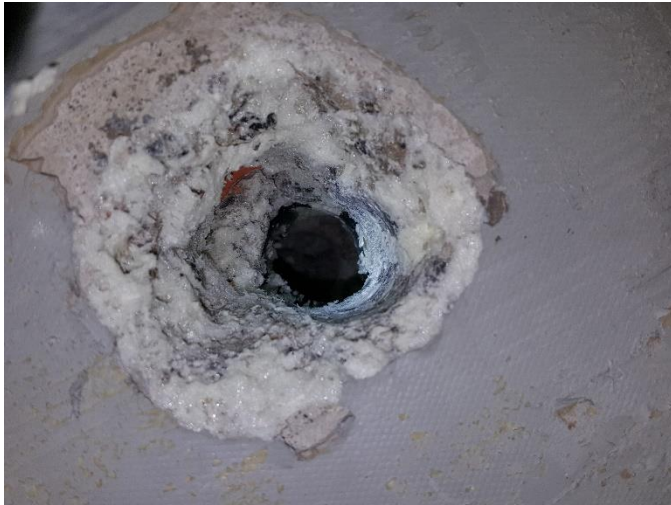
**Rakennearvaus RAAP5: 1. krs. terveydenhoitaja (105)**

- muovimatto
- betoni 80 mm
- suodatinkangas
- styrox-eriste 70 mm
- sepelimmerske 70 mm
- bitumisively
- betonilaatta 80 mm
- hieno hiekka

Rakennearvauksessa havaittiin olevan uusia sekä alkuperäisiä lattiarakenteita. Uuden asennetun sepelikerroksen alta ilmeni alkuperäinen bitumisively ja betonilaatta. Alimman betonilaatan alla on hieno hiekka.

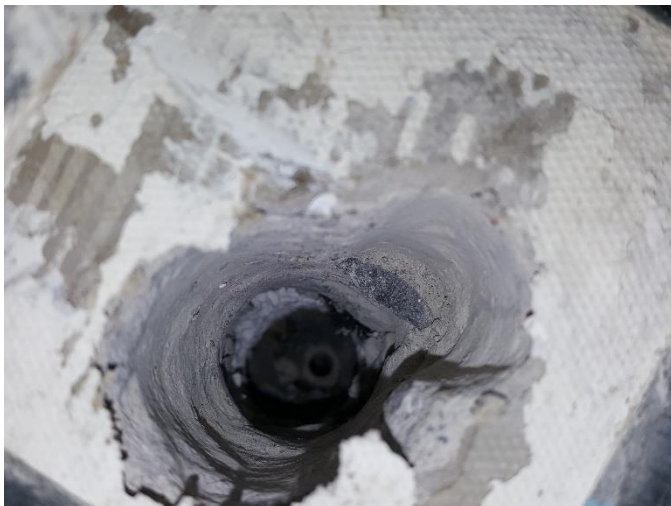
**Rakennearvaus: 1. krs.käytävä (110)**

- muovimatto
- betoni 80 mm
- suodatinkangas
- styrox-eriste 70 mm
- sepelimmerske 60 mm
- bitumisively
- betonilaatta 80 mm
- hieno hiekka

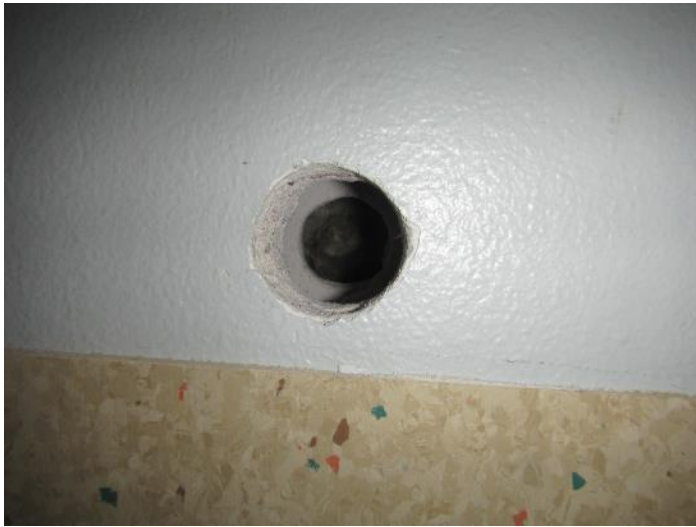
**Rakenneavaus 14: 311 opetustila**

Seinäpatterin yläpuolelle, ei-maanvastaiselle seinälle, kahitiilen ja mineraalivillakerroksen takana on 20 mm vahvuinen lastulevy sekä 50 mm vahvuinen tojalevyeriste. Tojalevyn takana on bitumisively, joka on asennettu betoniseinän sisäpintaan.

Rakenneavaukset tehtiin ikkunan alapuolelle. Kyseiset rakenteet sekä keskinäiset eroavuudet poikkeavuudet liittyvät vanhoihin patterisyvennyksiin ja syvennyksien pykäliin.

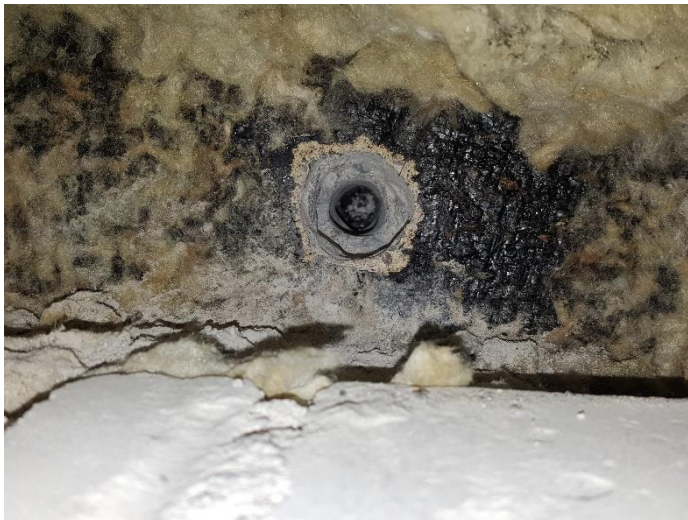
#### Rakenneavaus RAMS2: kellarikerros lämmönjakohuone (002)

Rakenneavaus tehtiin kellarikerroksen lämmönjakohuoneen sellaiselle ulkoseinärakenteelle, josta ei pohjakuvien perusteella selviä, onko seinän takana ryömintätila vai maatyttö. Rakenneavauksessa on 240 mm vahvuisen betoniseinän takana ilmatila. Avauksesta havaittiin rakenteisiin paikoilleen jätettyjä muottilaudoituksia. Avauskohdasta on aistittavissa mikrobiperäistä hajua.

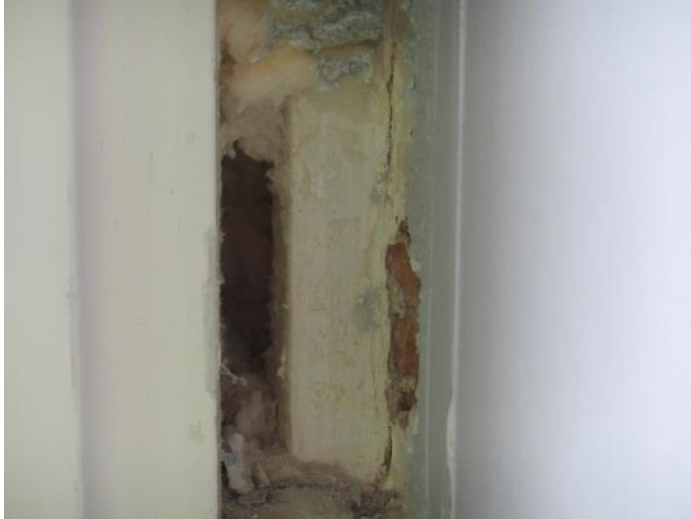
#### Rakenneavaus 17: 213 opetustila

- liitoksessa vanhat ikkunakarmit

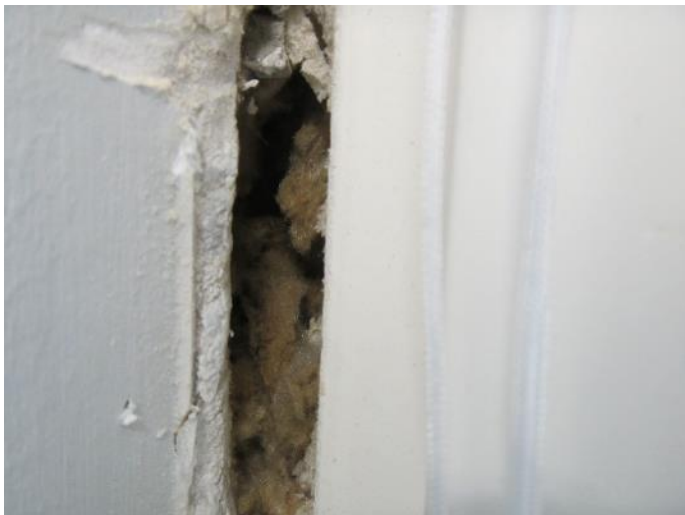
#### Rakenneavaus 18: 107 Psykologi

Ikkunaliitosten avauksissa **RAIK1 ja RAIK2** todettiin ikkunat kiinnitetyiksi apukarmeihin. Apukarmit eivät ole kyllästettyä puuta.

- liitoksessa uusi ikkunakarmi
- tilkkeenä mahdollisesti alkuperäistä villaa, villa tummentunutta

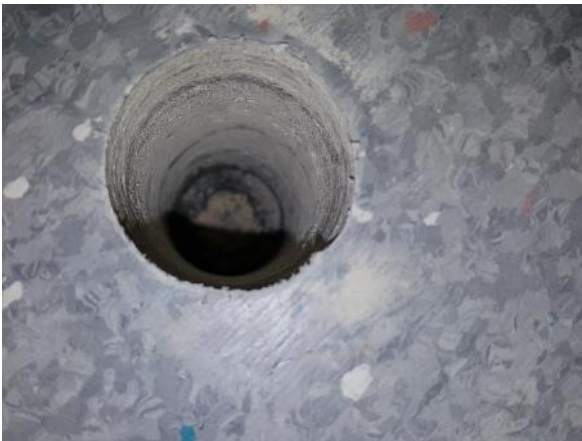
- **PAH1: Opettajainhuone 287, lattia / betonilaattojen välissä oleva bitumisively**
- PAH2: Putkikanaali / kivijalan rappauksen takana oleva bitumisively

**Kuva 36.** 287 Opettajainhuone, betonilaattojen välissä oleva bitumisively.

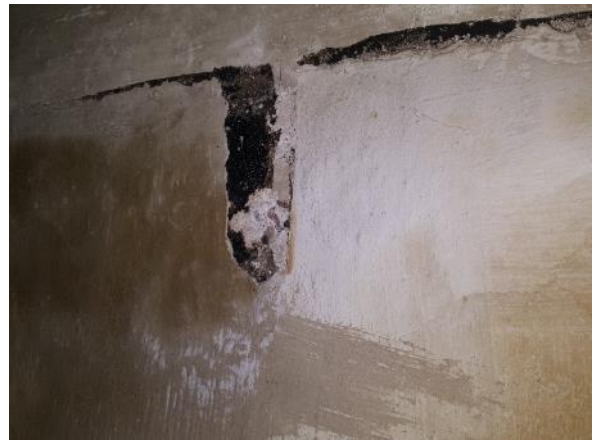
**Kuva 37.** Putkikanaalin kivijalan rappauksen takana oleva bitumisively.

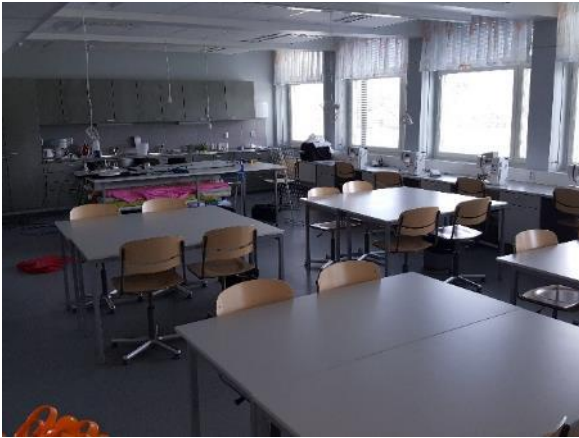
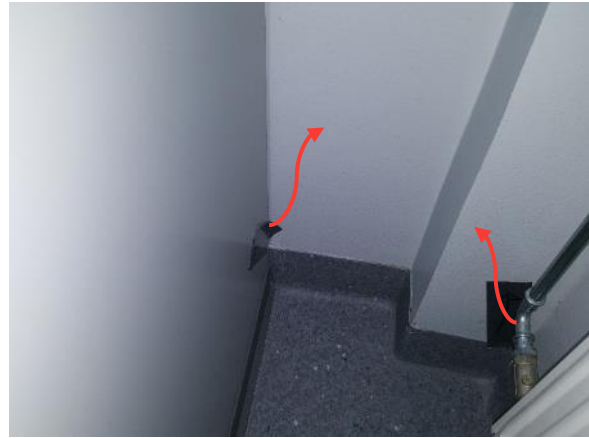
#### Mittauspiste 1

**Kuva 39.** Vuotokohdat

Tila: 124 (tekstiilityö)  
Paine-ero: -10 ... -12 Pa  
Arviointi: Selkeitä vuotokohtia muutamista eri rakenteiden liitoskohdissa

Vuotokohdat: Välipohja- ja väliseinärakenteen liitos, vuotokohta keittiökaappien takana  
Välipohja- ja ulkoseinärakenteen liitos

Tilan 124 (teks.työ) välipohjarakenteen eristetilassa mitattu korkea kosteuspitoisuus mahdollistaa eristemateriaalin mikrobivaurioitumisen. Rakenteessa todettujen epätiivien liittymien vuoksi mahdolliset mikrobit pääsevät kulkeutumaan lähitilojen sisäilmaan.

- Poistetaan muovimatot tiloista, joista mitattiin kosteuspoikkeamaa.
- Tilasta 124 (teks.työ) puretaan välipohjarakenne, niin että kastuneet eristeet saadaan poistettua kokonaisvaltaisesti. Erillinen kosteuskartoitus tarvittaessa.

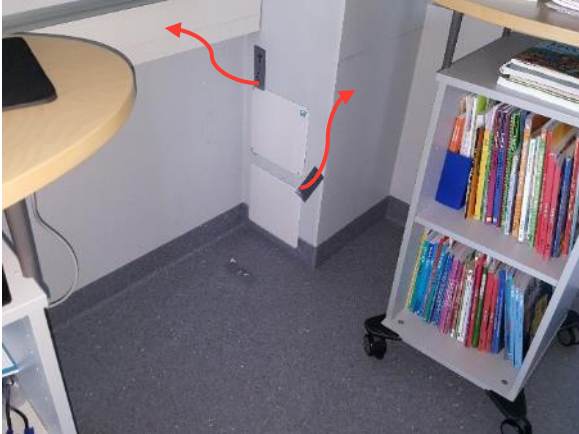
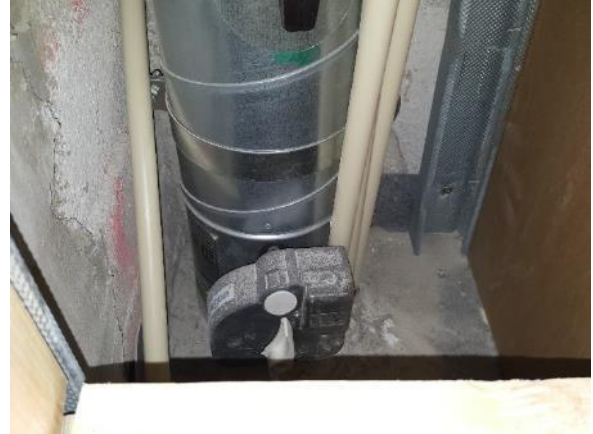
## Mittauspiste 2

**Kuva 40.** Vuotokohtat

**Kuva 41.** Kuva hormin sisäpuolelta

Vuotokohtat: Huoneessa sijaitseva hormin tarkastusluukut

- Tilan 146 hormin mikrobiperäisen hajun lähde tulee selvittää ja mikrobivaurioituneet materiaalit tulee poistaa/estää hajun kulkeutuminen muualle tiloihin.

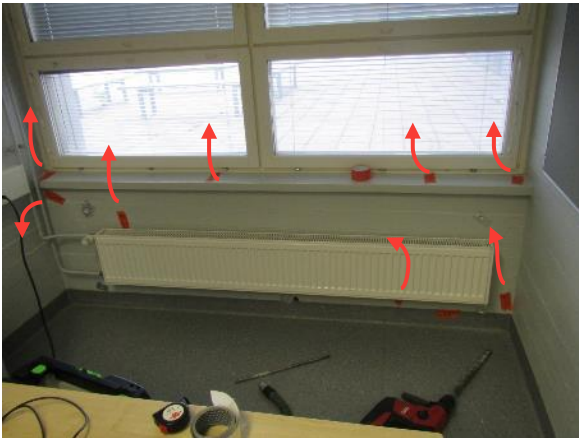
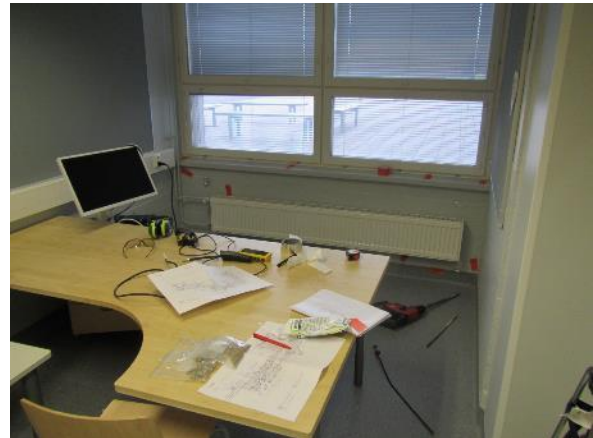
## Mittauspiste 3

**Kuva 42.** Vuotokohtat

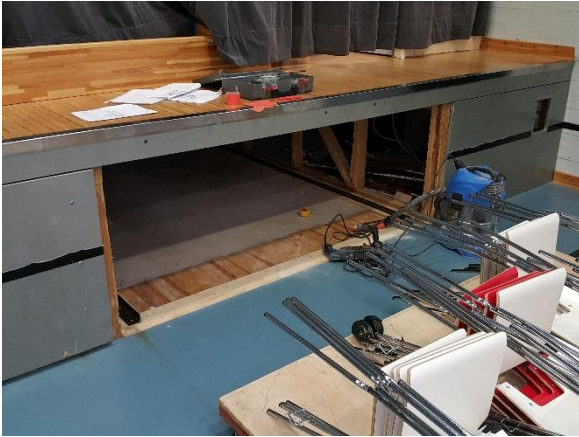
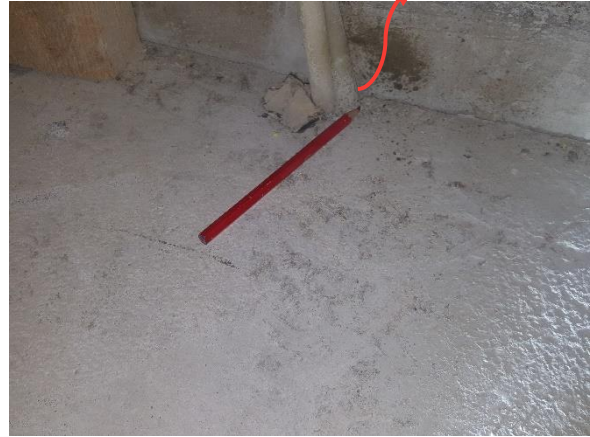
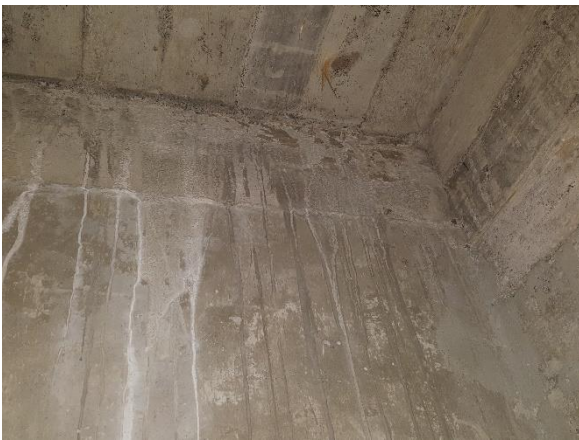
### Mittauspiste 4

**Kuva 45.** Havaittu vuotokohta

**Kuva 46.** Kuvassa ryömintätilan seinän ja liikuntasalin lattian liitos

Tila: Liikuntasali  
 Paine-ero: -15  
 Arviointi: Yksi vuotokohta selvitettävillä alueilla

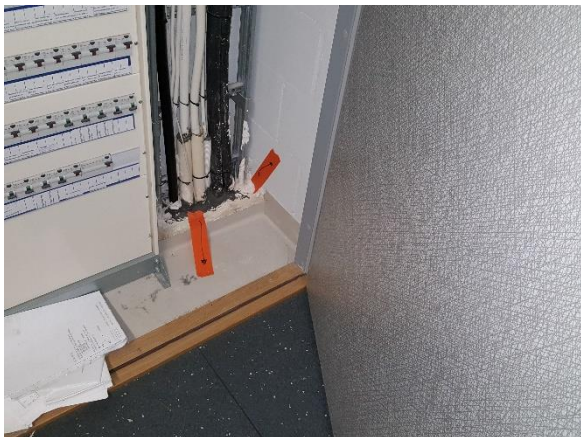
**Kuva 48.** Sähkökeskukset eivät ole tiiviitä

Arviointi: Vuotokohtia ilmeni eri kerrosten välisistä liitoksista ja läpivienneistä, mikäli niitä ei ole tiivistetty jälkikäteen tiivistysmassalla tai muulla vastaavalla aineella

Vuotokohtat: Kerrosten väliset hormit, sähkökeskukset, liikuntasaumamat

Lisätutkimuksissa tehtiin merkkiaine- ja merkkisavukokeita rakennuksen eri kerrosten välissä oleviin läpivienteihin, saumoihin, sähkökeskuksiin ja pystyhormeihin. Tutkimuksissa havaittiin yleisesti epätiivieyksiä kyseisten läpivientien ja liitosten kautta. Ainoastaan alueet, joita on tiivistetty jälkikäteen tiivistysmassalla tai muulla vastaavalla aineella, epätiivieyksiä ei havaittu.

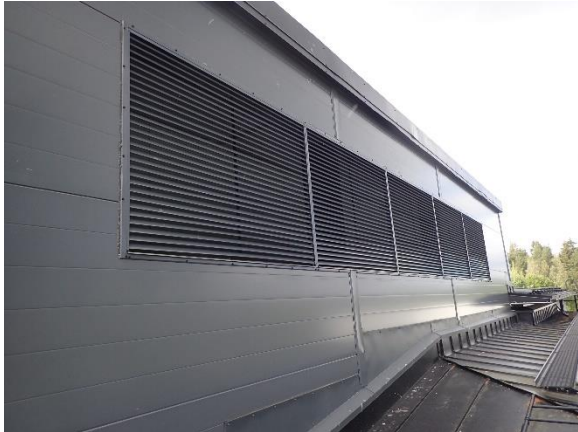
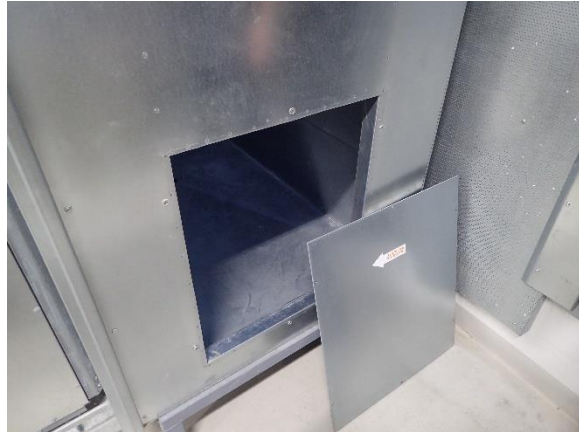
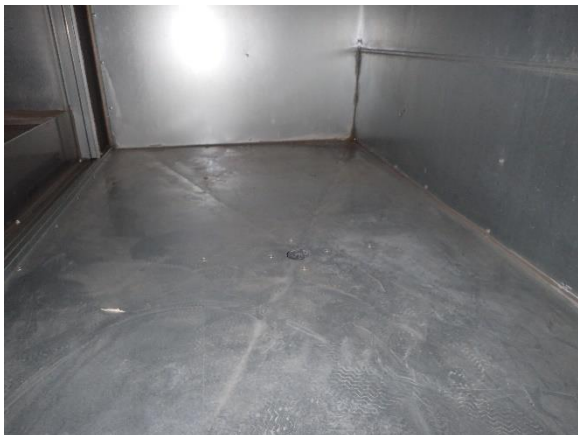
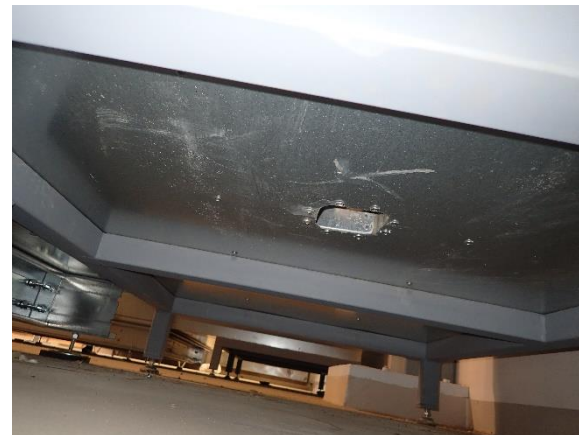
Koneiden raitisilmasäleiköissä ei havaittu sääsuojauksia. Huoltohenkilökunnan kertoman mukaisesti sääsuojien puuttuminen on ilmennyt lumen ja veden kulkeutumisena raitisilmasuodattimiin. Raitisilmakammioiden viemäröinnissä havaittiin merkittäviä puutteita. Raitisilmasäleikköjen (pl. kone TK06) takana sijaitsevassa yläkammiossa ei ole viemäröintiliittymiä. Ennen koneita sijaitsevilla alakammioissa on viemäriliittymät, mutta liittymiä ei ole liitetty putkittamalla lattiakaivoihin. Alakammioihin johtuva lumi ja vesi johtuvat alakammion viemäriliittymästä suoraan konehuoneiden lattiapinnoille, eivätkä ne johdu viemäreihin.

Kuva 46. TK02...05 raitisilmasäleiköt

Kuva 47. Raitisilman alakammion tarkastusluukku.

Kuva 48. Yleiskuva raitisilmakammion alaosasta. Havaittavissa pölyisyyttä, sekä viemäröintiliitin, johon ei ole liitetty putkittamalla.

Kuva 49. Yleiskuva raitisilmakammion alaosan pohjasta. Viemäröintiä ei ole toteutettu putkittamalla, vaan vedet valuvat suoraan lattialle jonka kaadoista ei ole varmuutta.

Säleikköjen sääsuojaus, sekä raitisilmakammioiden viemäröintien optimoiminen on välttämätöntä, jotta saadaan estettyä kosteuden kulkeutuminen raitisilmasuodattimiin.

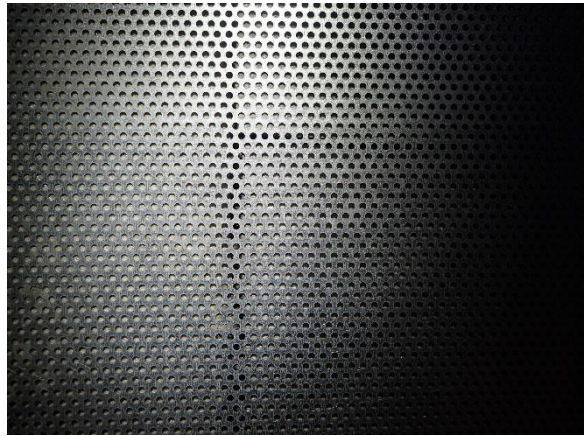
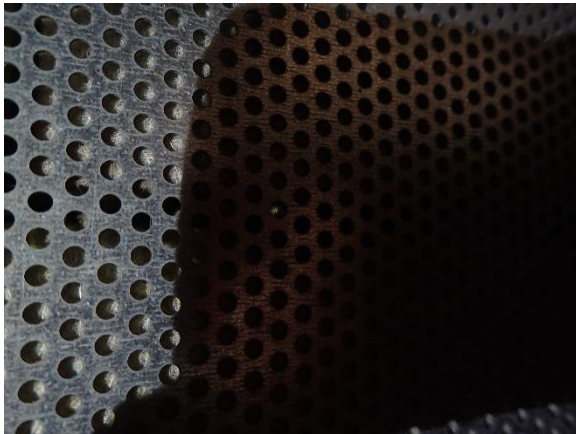
Tehtyjen havaintojen perusteella tuloilmakoneiden jälkeisissä äänenvaimennuskammioissa on käytetty mineraalivillaa. Mineraalivillakuitujen irtoamista on pyritty estämään suoja muovilla, mutta tehtyjen havaintojen perusteella suojaamatonta mineraalivillapintaa havaittiin TK01-koneen mineraalivillalevyjen saumakohdissa. Teollisten mineraalivillakuitujen irtoaminen tuloilmaan on näin ollen TK01-koneen vaikutusalueella mahdollista. TK01-koneen mineraalivillalevyt suositellaan ensisijaisesti korvattavaksi polyesteripintaisilla levyillä. Toissijaisena vaihtoehtona on nykyisten mineraalivillalevyjen saumapintojen tiivistäminen muovikapseloinnilla.

Kuva 55. Lukion koneessa (TK01) havaittiin saumakohtia, joiden reunoja ei ole kapseloitu.

Kuva 56. Kapseloimattomista saumakohdista saattaa päästä kuituja sisäilmaan, sillä suodattimet sijaitsevat virtaussuuntaan nähden kammion etupuolella.

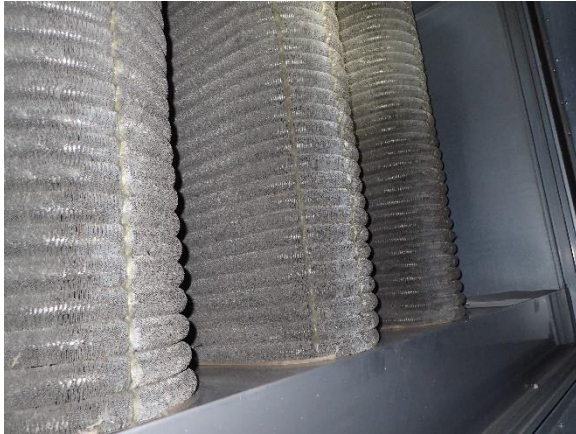
Tutkimusalueen ulkopuolisten koneiden silmämääräisen tutkimuksen aikana havaittiin keittiön koneen (TK02) neulaputkilämmönsiirtimien olevan puhdistuksen tarpeessa. Huoltohenkilökunnan kertoman mukaan puhdistustyön tarpeesta ollaan jo tietoisia.

Kuva 57. TK02 neulaputket ovat puhdistamisen tarpeessa.

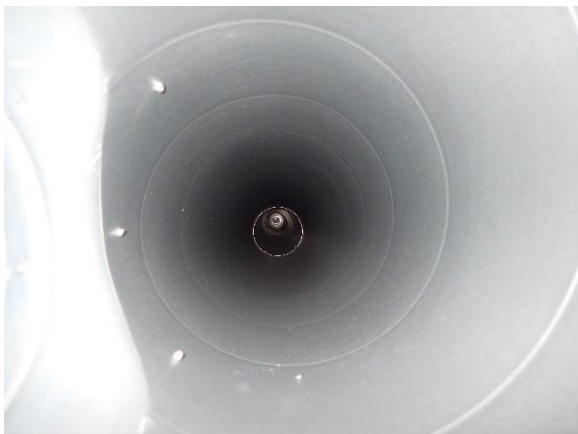
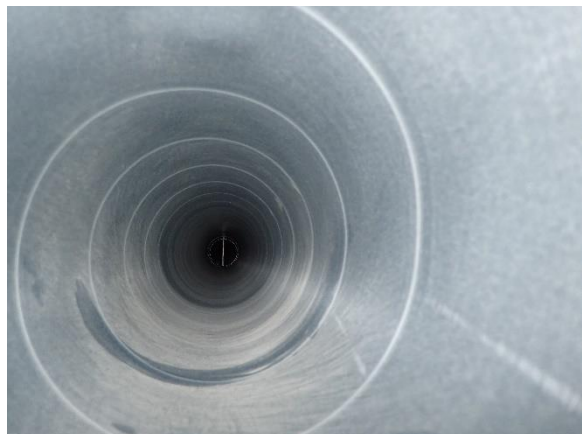
Silmämääräisesti tai sormipyyhkäisyn avulla arvioituna tuloilmakanavistossa ei ole merkittävää pölykertymää. Visuaalisen arviointiasteikon perusteella tuloilmakanavien pölykertymä on keskimäärin määrältään alle 0,2 g/m<sup>2</sup>. Poistoilmakanavissa on vaihtelevissa määrin pölykertymää. Tutkimuksessa tehtyjen havaintojen perusteella välitöntä puhdistustarvetta ei ole.

Kuva 66. Poistoilmakanavassa (tila 145) pölyisyyttä havaittavissa.

Kuva 67. Poistoilmakanavassa (tila 500) pölyisyyttä havaittavissa.

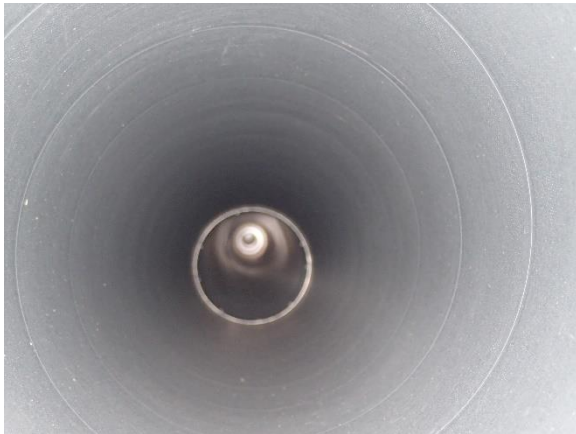
Kuva 68. Tarkennuskuva poistoilmakanavasta tilassa 145.

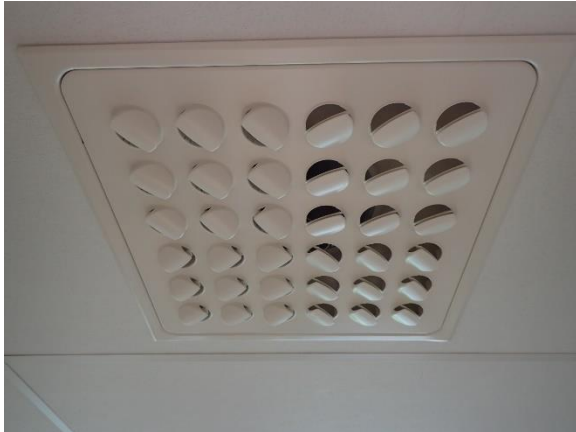
Kuva 69. Yleiskuva tuloilmalaitteesta luokkatiloissa.

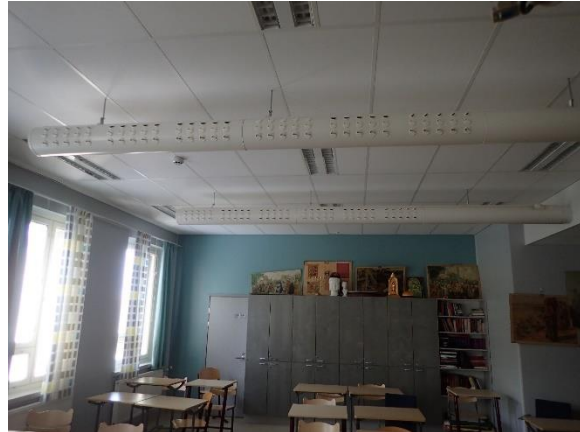
Kuva 70. Osassa luokkatiloja oli suutinkanavia.

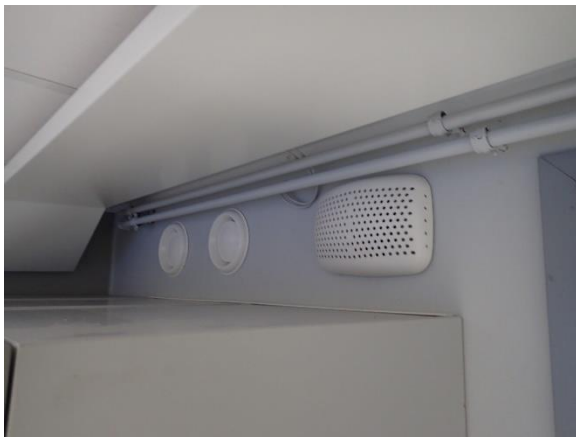
Kuva 71. Toimistotilojen tulo- ja poistoilmalaitteita.

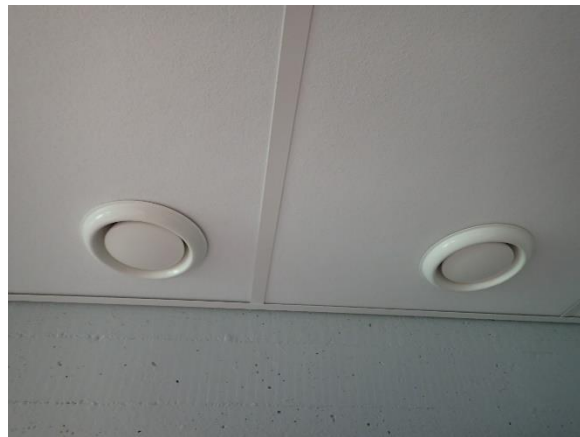
Kuva 72. Yleiskuva luokka- ja toimistotiloissa olevista poistoilmalaitteista.

Tilojen ilmanvaihto on toteutettu sijoittamalla tulo- ja poistoilman päätelaitteet pääosin kaikkiin tiloihin ja ilmanjakotapa on sekoittava. Tiloissa käytettävät päätelaitemallit ja käytetty ilmanjakotapa ovat tiloihin hyvin soveltuvia. Ilmanvaihtosuunnitelmat ja olemassa olevat asennukset vastaavat tarkastelun perusteella toisiaan.

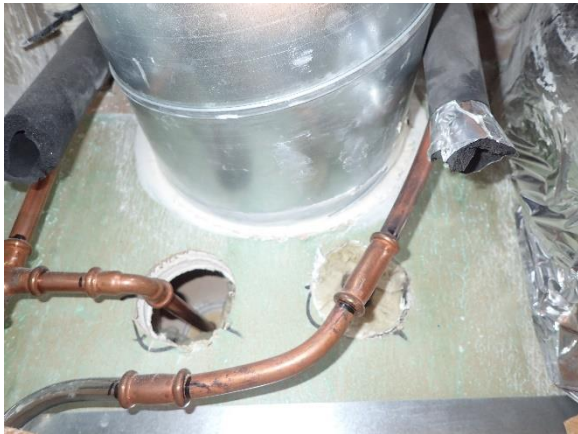
Tilassa 215 on havaittu opetushenkilöstön mukaisesti satunnaista viemärin hajua. Ilmavirtojen ja tiiviiden tarkastelussa havaittiin opetustilan 215 ja wc-tilan 217 välillä tiivistämättömiä putkiläpivientejä. Wc-tilan alaslaskukatossa on johdettu opetustilan 215 pesualtaan vesijohdot, jotka ovat jääneet läpivientien osalta tiivistämättä. Wc-tilan ja alaslaskun havaittiin kuitenkin olevan käyttöaikana alipaineinen tilaan 215 nähden, eikä hajuhaittoja pitäisi päästä kulkeutumaan luokkahuoneeseen. Yhtenä mahdollisuutena voidaan pitää wc-tilojen tuuletusviemärin kaukaista sijaintia suhteutettuna pesualtaan sijaintiin. Eli wc-tila 217 saattaa ottaa toimiessaan korvausilmaa tilan 215 pesualtaan vesilukon kautta aiheuttaen tilaan viemärihajua. Tilojen 215 ja 217 väliset läpiviennit suositellaan joka tapauksessa tiivistettäväksi.

Kuva 73. Läpivientejä tilasta 217 katsottuna.

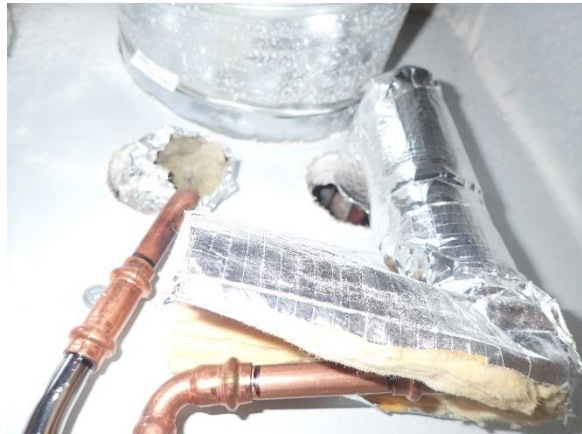
Kuva 74. Läpivientejä tilasta 215 katsottuna.
