# Tutkimusselostus

Toijalan monitoimihalli

Liikuntasalin alapohjan kuntotutkimus

Vesikaton kuntotutkimus

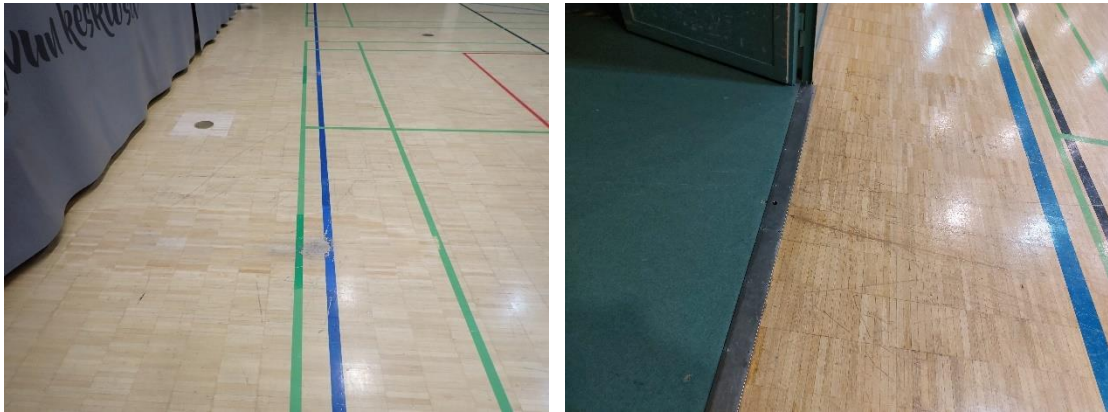
*Kuvat 4 a ja b. Paikallista mekaanista kulumaa futsal-maalin alla ja maaholkin uusimisen yhteydessä asennettu uusi vaaleampi mosaiikkiparketti (kuva a). Varastoon johtavien ovien edustalla olevaa mekaanista kulumaa (kuva b).*

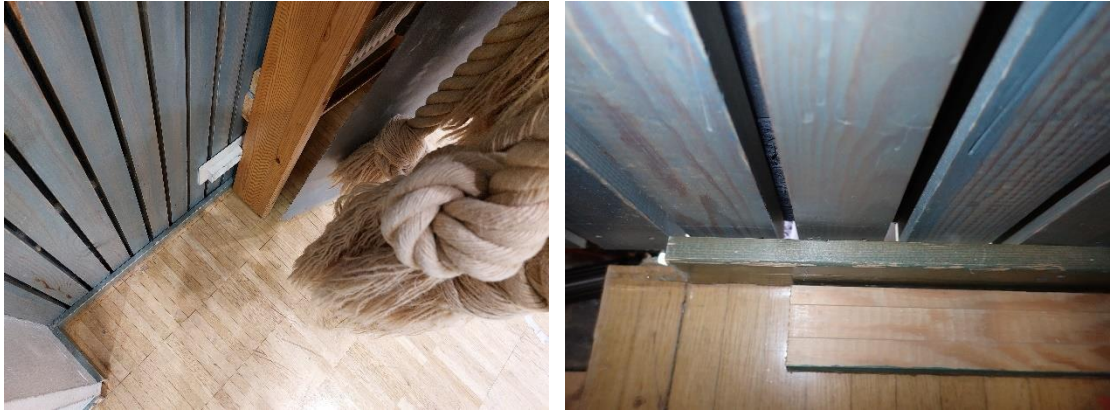
Kuvat 5 a ja b. Joustolattian tuuletusilma on johdettu sisäilmaan suunnitelmien mukaisesti kentän lyhyen sivujen jalkalistojen takaa, rimoituksen raoista.

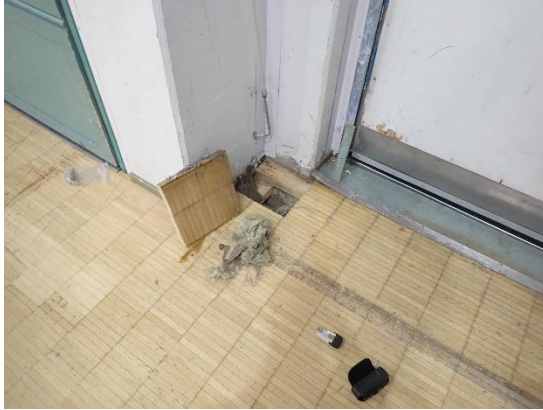
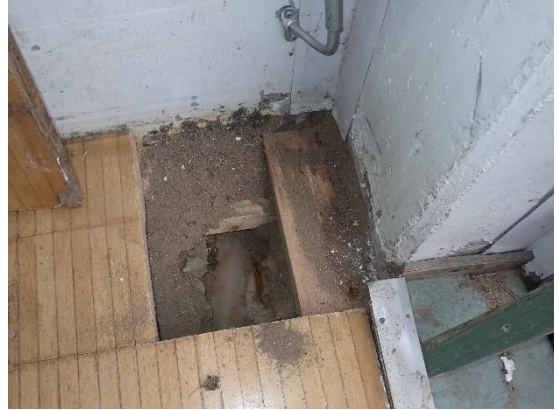
**RA1**

Kuvat 6 a...d. Yleiskuvia rakennusavauksesta RA1, avausta rajaa ulkoseinä. Avaus tehtiin ulko-oven läheisyyteen. Joustolattian tuuletusväli on ulkoseinän läheisyydessä täynnä todennäköisesti hyönteisten mukanaan tuomaa hiekkaa ja roskaa (kuva b). Avauksessa ei havaittu poikkeavaa hajua.

Vaurioituneet rakenteet suositellaan poistettavaksi ja joustolattiarakenne uusittavaksi ulko-oven edustalla, kentän nurkka-alueella. Vaurioiden laajuus tulee selvittää purkutöiden yhteydessä. Muualla ei havaittu kosteusteknisen toiminnan puutteita tai korjaustarvetta. Ehjää lattiarakennetta suositellaan purettavaksi vaurioiden ympäriltä vähintään 0,5 metriä. Rakenteen ulkopuolisessa vedenohjauksessa ja rakenneliittymien tiiveydessä havaitut puutteet tulee korjata ja kosteusrasitus poistaa ennen joustolattiarakenteeseen kohdistuvia korjauksia.

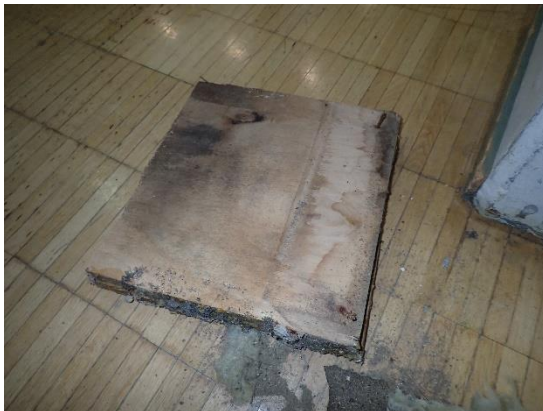
Kuvat 7 a ja b. Avauksessa havaittiin viitteitä kosteusrasituksesta. Vasemmalla (kuva a) lattian pintarakenteen koivuvanerin alapinta. Puuosat olivat avauksessa paikallisesti tummuneita ja metalliset kiinnikkeet korroosiovaurioituneita.

Rakenteisiin valuvat hulevedet, maaperän kosteus sekä puutteet rakenteiden ulkopuolisessa vedeneristyksessä ovat aiheuttaneet lattian puurakenteisiin paikallisia kosteusvaurioita ulko-oven edustalla. Ulkoseinä- ja pilarirakenteissa höyrynsulkumuovin nostot olivat epätiivitä tai niitä ei ollut, jolloin rakenteiden sisältämä kosteus päätyy betonirakenteisiin kosketuksissa oleviin puurakenteisiin. Betonilaatan pinnassa höyrynsulkumuovi estää laatan sisältämän kosteuden nousun puurakenteisiin.

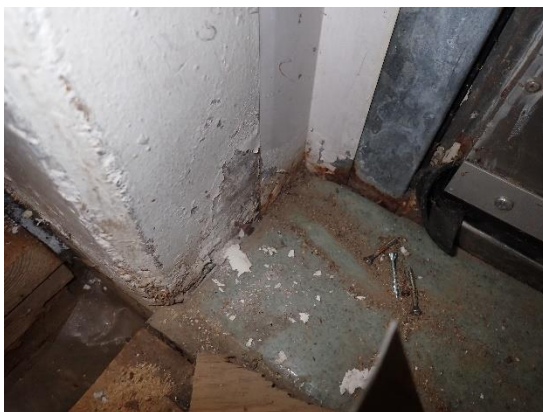
Kuvat 8 a ja b. Rakennusavauksen RA1 viereisen ulko-oven alaosan metalliosissa havaittiin korroosiovaurioita (kuva a). Pilarin ja seinän alaosassa tuuletusvälissä/jalkalistan taustalla havaittiin maalipinnan vaurioita ja kalkkihärmää (kuva b). Kuvassa b näkyy myös höyrynsulkumuovin osittainen nosto seinälle/pilarille.

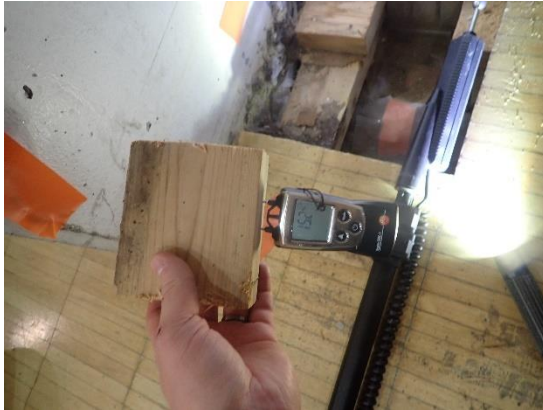
Kuvat 9 a ja b. Rakenneavauksessa RA1 mitatut puurakenteiden kosteuspitoisuudet olivat koholla, mitaustulokset vaihtelivat välillä 15...25 %. Korkeimmat tulokset mitattiin läheltä ympäröiviä betonirakenteita. Kuvissa esiintyy samasta katkaistusta joustolattian runkopuusta eri puolilta mitatut tulokset 15...25 %.

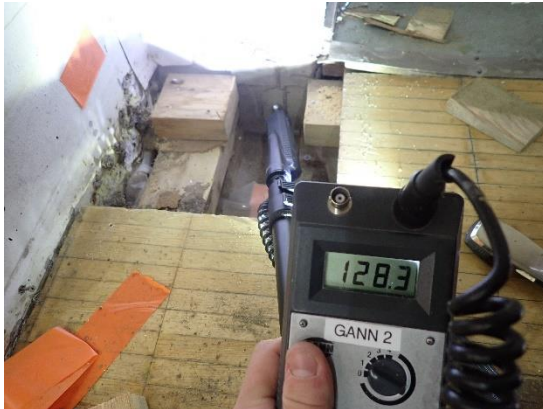
Kuvat 10 a ja b. Pintakosteuskartoituksen tuloksia rakenneavauksessa RA1. Betonirakenteiden (laatta, pilari, sokkeli) mittaustulokset olivat avauksessa lattiapinnan alapuolella merkittävästi koholla, välillä 100...140. Lattiapinnan yläpuolella tulokset seinä- ja pilaripinnoilla olivat selkeästi matalammat, välillä 65...80.

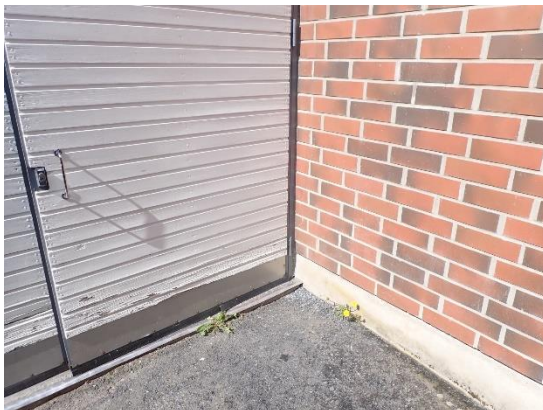
Kuvat 11 a ja b. Ulkona asfalttipinnan kallistukset ovat osittain kohti rakenneavauksen RA1 viereistä ulko-ovea ja ulkoseinää. Lisäksi ulko-oven saumaus on kulunut ja epätiivis, oven ja kynnyksen liittymät ovat myös alaosastaan epätiivit.

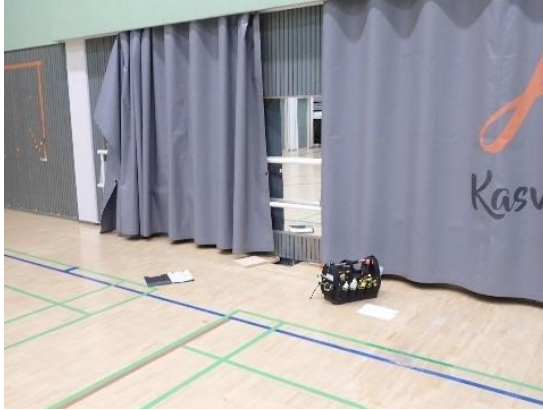
**RA2**

Kuvat 12 a ja b. Yleiskuvia rakenneavauksesta RA2, avausta rajaa väestönsuojan väliseinä. Avauksessa ei havaittu viitteitä kosteusrasituksesta tai poikkeavaa hajua.

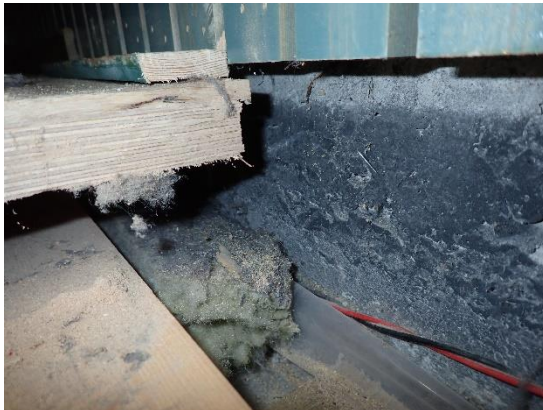
Kuvat 13 a ja b. Höyrynsulkumuovin nosto on taittunut villan alle, liikuntasalin joustolattiarakenne tuulettaa sisäilmaan avauksen kohdalla (kuva a). Kentän pinnan/koivuvanerinrunгон ja seinän välissä on ~40 mm rako. Ilmaväli on hieman ristiinkoolausta matalampi ~80 mm, koivuvanerin alapinnassa ei ole viitteitä kosteusrasituksesta (kuva b).

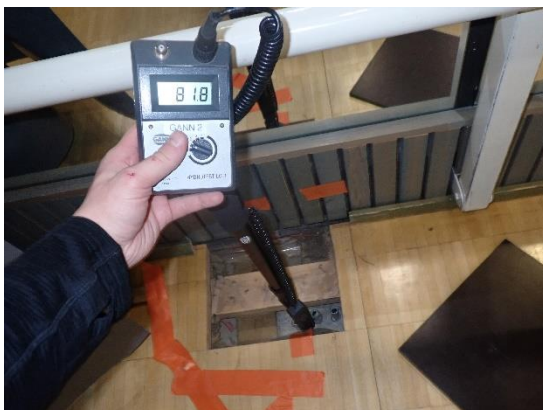
Kuvat 14 a ja b. Pintakosteusosoittimen lukemat vaihtelivat rakenneavauksessa RA2 joustolattiapinnan alapuolella 65-90. Lattiapinnan lukemat olivat hieman koholla. Puuosat olivat kuivia, kosteuspitoisuudet olivat n. 10 %.

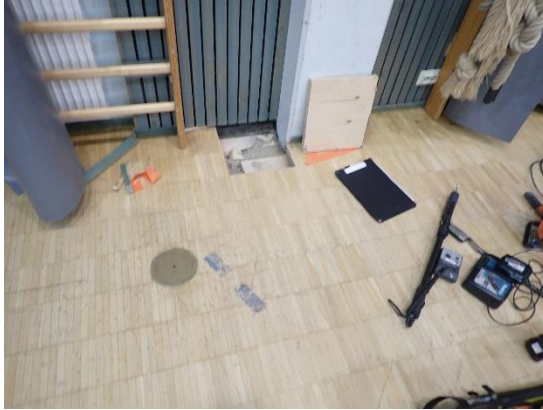
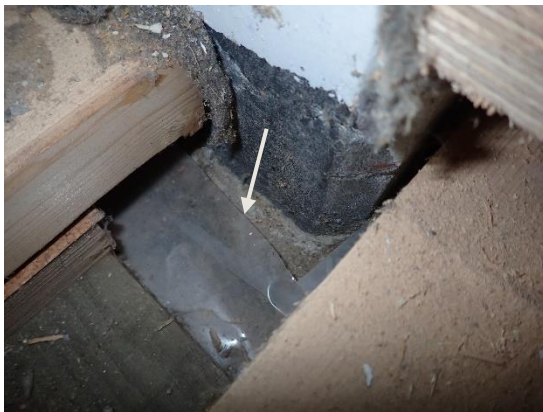
**RA3**

Kuvat 15 a...d. Yleiskuvia rakenneavauksesta RA3, avausta rajaa maanvastainen ulkoseinä. Rakenteissa ei havaittu viitteitä kosteusrasituksesta. Höyrynsulkumuovin nostoa ei muista avauksista poiketen ole, vaan muovi päättyy seinäpinnan kohdalla (nuoli kuvassa c). Pintavalu/tasoite oli valettu kiinni pilaariin/seinään (kuva c). Avauksessa ei havaittu viitteitä kosteusrasituksesta eikä poikkeavaa hajua. Liikuntasalin lattiarakente tuulettuu sisäilmaan avauksen kohdalla.

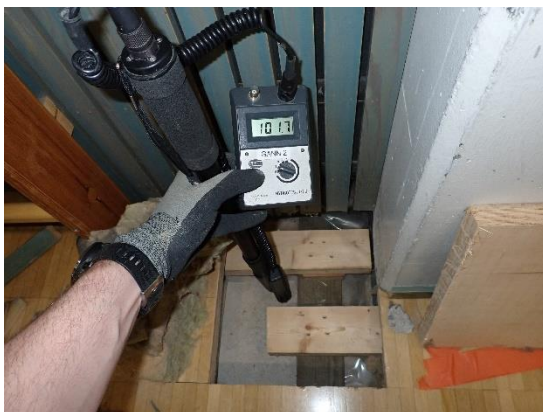
Kuvat 16 a ja b. Pintakosteusosoittimen lukemat vaihtelivat rakenneavauksessa RA3 joustolattiapinnan alapuolella 65-100. Lattiapinnan lukemat olivat hieman koholla. Puuosat olivat kuivia, kosteuspitoisuudet olivat n. 10 %.

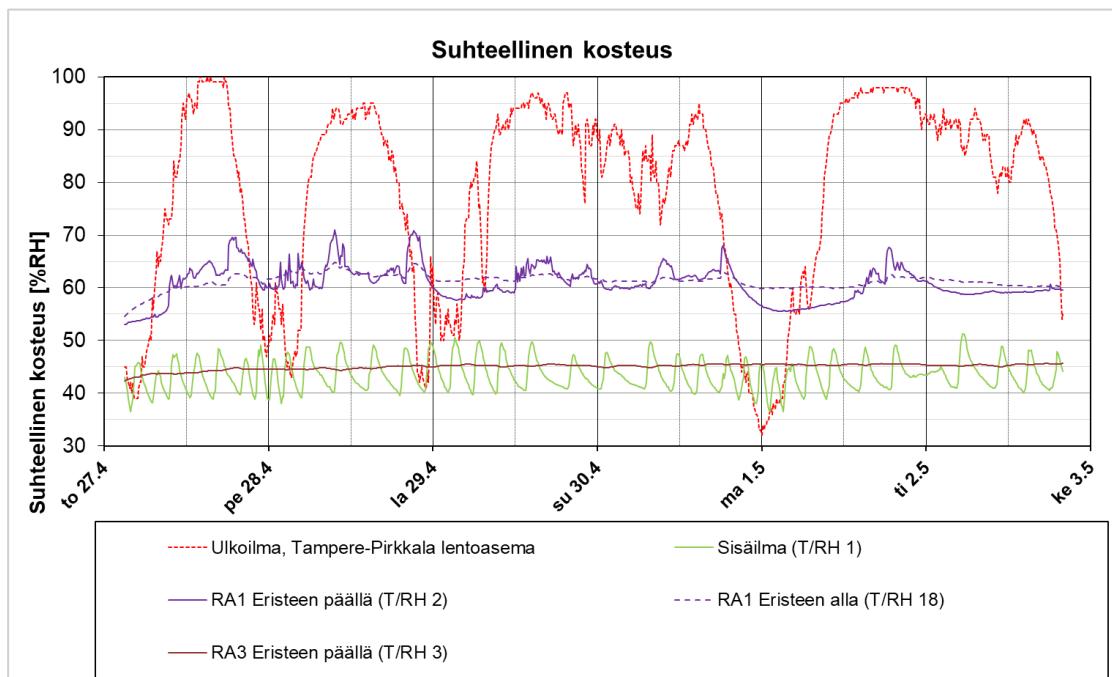
Ulko-oven lähellä rakenneavauksen RA1 ilmapälissä ja eristeen alla mitatut olosuhteet poik-kesivat sisäilman olosuhteista selkeästi. Lämpötila ilmapälissä oli selkeästi sisäilmaa mata-lampi vaihdellen välillä 14,5...16,7 °C. Kosteuspitoisuus ilmapälissä oli reilusti sisäilman kos-teuspitoisuutta korkeampi. Suhteellinen kosteus vaihteli välillä 53,0...71,0 % RH ja kosteus-pitoisuus välillä 7,3...9,5 g/m<sup>3</sup>.

Seurantamittausten perusteella lämpötila joustolattiarakenteen ilmapälissä on liikuntasalin ulko-oven läheisyydessä selkeästi sisäilmaa matalampi. Lisäksi ilman kosteuspitoisuus on hetkellisesti jopa 2 g/m<sup>3</sup> sisäilmaa korkeampi.

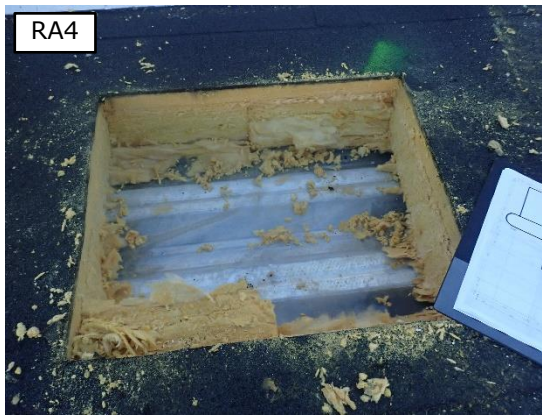
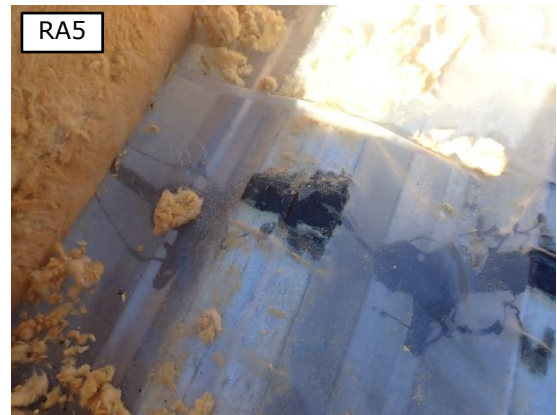
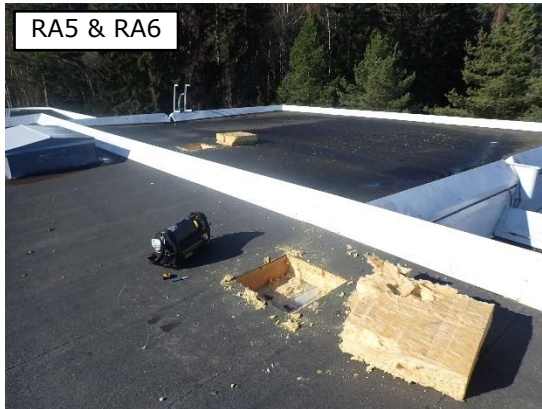
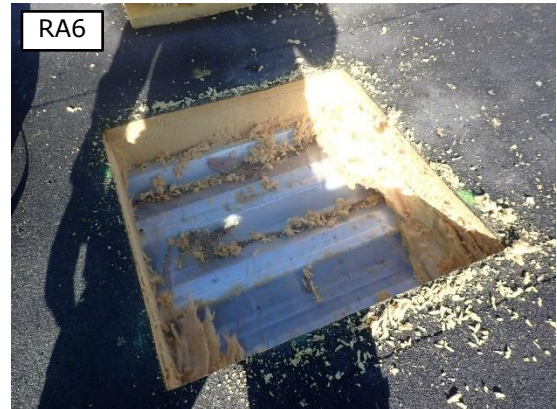
*Kuvat 22 a...d. Yleiskuvia yläpohjarakenteeseen YP1 tehdyistä avauksista, avauksen numero on esitetty kuvan yläreunassa. Avauksista tehdyt havainnot vastasivat pitkälti toisiaan. Höyrynsulkumuovi on rakenteessa hieman pussilla profiilipellin poimuissa. Rakenneavauksessa RA5 höyrynsulkumuovi on kiinnitetty kantavaan rakenteeseen bitumilla. Rakennetyyppi on riskirakenne höyrynsulun todennäköisen epätiiveyden seurauksena.*

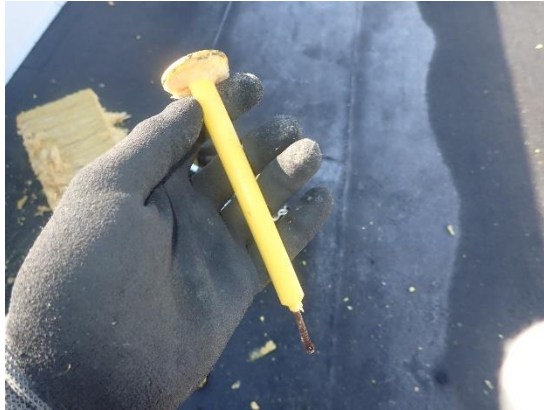
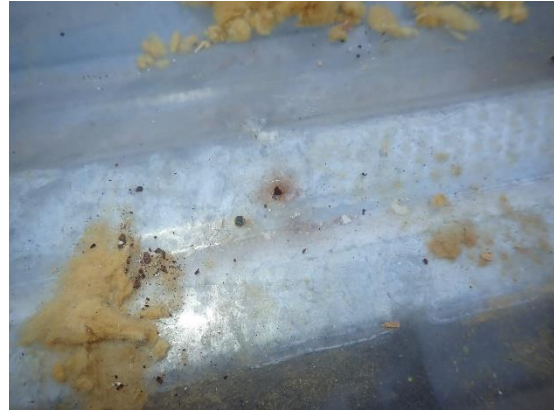
Kuvat 23 a ja b. Rakenneavauksessa RA4 havaittiin vedeneristeen kiinnike, joka oli alaosastaan ruostunut ja katkennut. Muissa avauksissa ei havaittu kiinnikkeitä, mikä viittaa siihen, että katossa ei todennäköisesti ole riittävää tai ohjeiden mukaista määrää kiinnikkeitä.

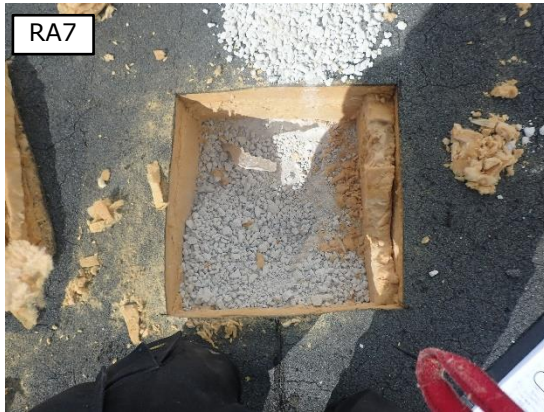
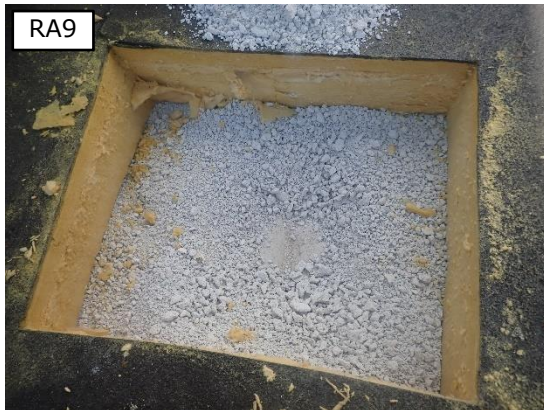
Kuvat 24 a...d. Yleiskuvia yläpohjarakenteeseen YP2 tehdyistä avauksista, avauksen numero on esitetty kuvan yläreunassa. Avauksista tehdyt havainnot vastasivat pitkälti toisiaan. Rakenneavauksessa RA8 kevytbetonimurskan seassa havaittiin yksittäinen rima, joka oli kuiva, kosteuspitoisuus 10 %. Rakenneavauksessa RA10 kevytbetonimurskakerros oli korvattu mineraalivillalla n. 1 m päässä liikuntasalin ulkoseinästä. Ontelolaataston päällä ei havaittu erillistä höyrynsulkukerrosta.

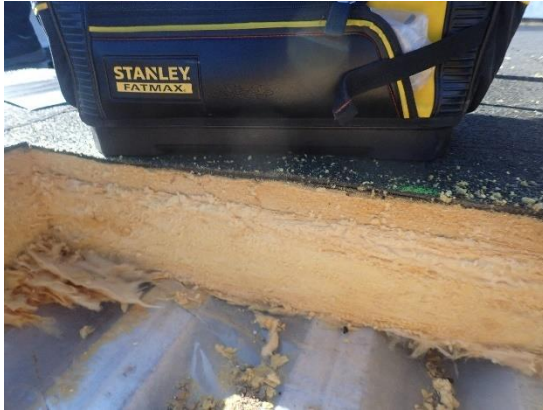
Kuvat 25 a ja b. Rakenneavauksissa ei havaittu erillistä tuuletusuritutusta mineraalivillaeristeissä. Eristeet olivat avauksissa aistinvaraisesti arvioiden kaikissa avauksissa kuivia eikä niissä havaittu viitteitä kosteusrasituksesta tai ilmavuodoista. Kuvassa b rakenneavauksesta purettu eristeet käännettynä ylösalaisin.

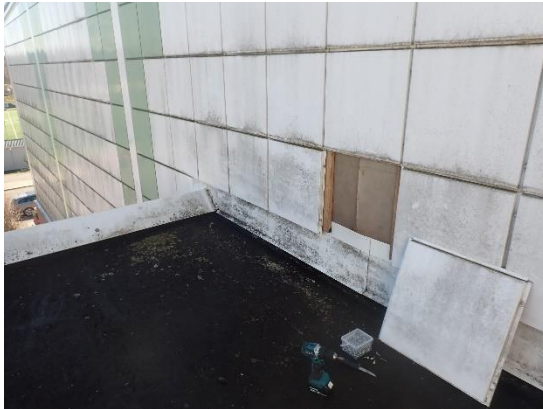
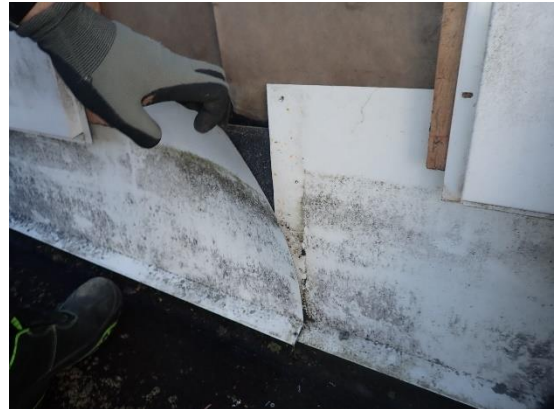
Kuvat 26 a ja b. Ulkoseinällä avauksessa RA12 ei havaittu katon eristetilän tuuletusta. Vedeneristekermi on kiinnitetty ulkoseinärakenteen tuulensuojana toimivaan ilmansulkupaperiin.

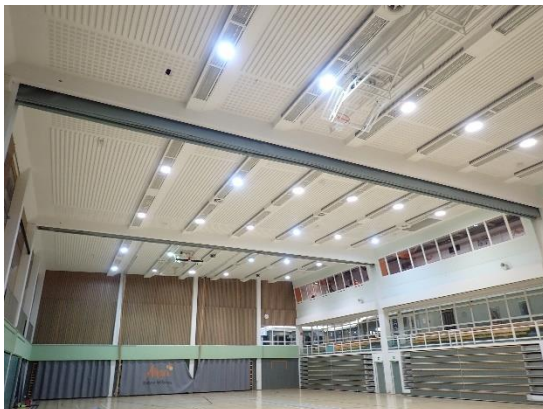
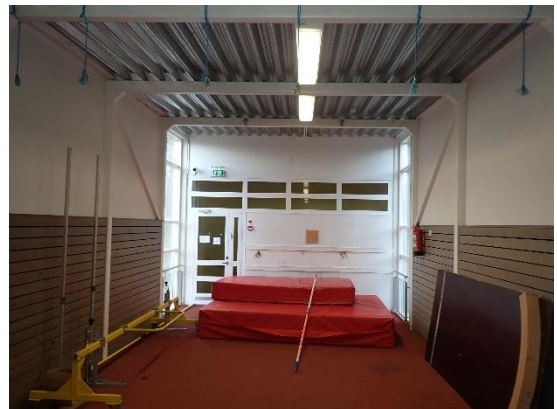
Kuvat 27 a ja b. Liikuntasalissa YP1 profiilipeltirakenteen alapuolella on liimapuupalkisto ja alaslaskettu kipsikatto (kuva a). Liimapuupalkit eivät olleet sisäpuolella näkyvillä eikä niiden kuntoa voitu tutkimuksen yhteydessä tarkastaa ilman laajoja purkutöitä. Muissa YP1 katoissa kantavana rakenteena on teräs-palkit eikä alapinnassa havaittu erillistä alaslaskua (kuva b).

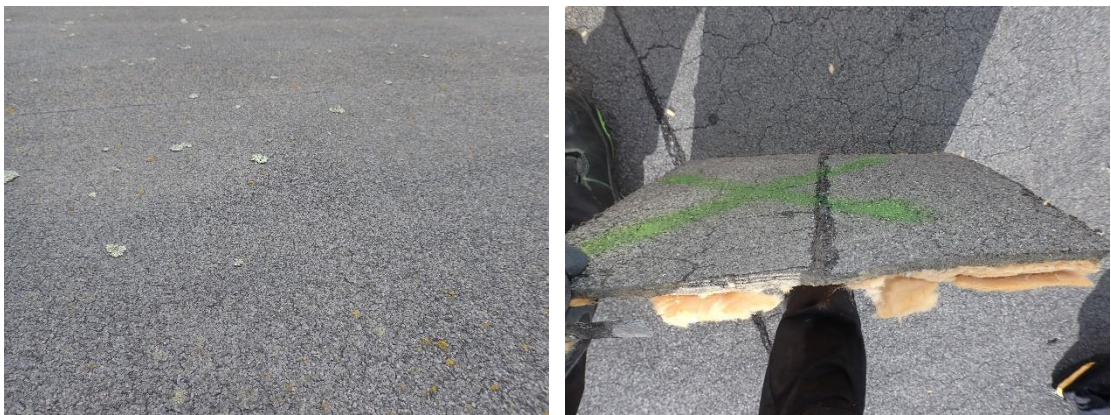
*Kuvat 29 a ja b. Katteena on kaksikermikate. Pääimmäisen kermin pinnassa on lähes kauttaaltaan vähäistä halkeilua ja kulumaa. Mineraalivillaeriste on pehmeää ja kermikate joustaa selkeästi katolla liikkeessä.*

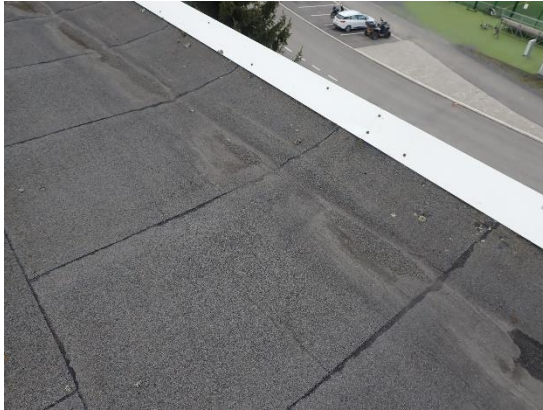
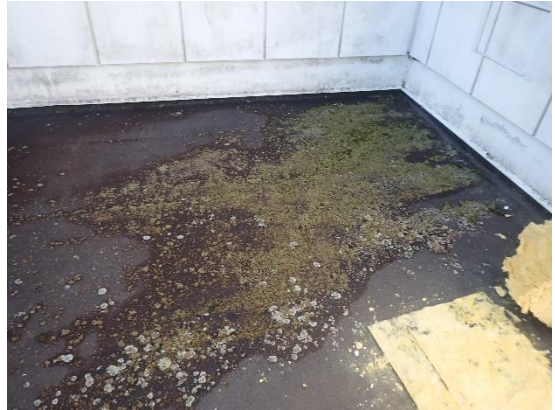
*Kuvat 30 a ja b. Kermikaistojen välissä on havaittavissa saumapurseet. Yksittäisellä katolla havaittiin sammaloitumista ulkoseinän läheisyydessä.*

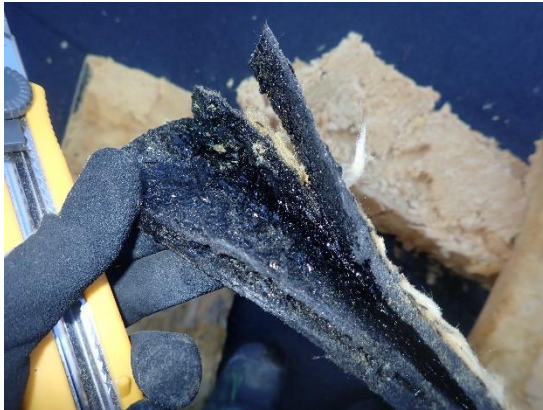
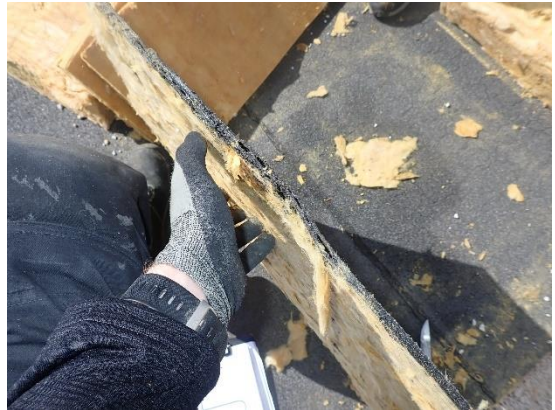
*Kuvat 31 a ja b. Kermivedeneristys on aistinvaraisen pistokoeluontoisen tarkastelun perusteella melko lujaa ja joustavaa sekä kermiit ovat pääosin hyvin kiinni toisissaan. Yksittäisissä rakenneavausten yhteydessä tehdyissä tarkastuksissa kermiien kiinnitys oli osittain heikko.*

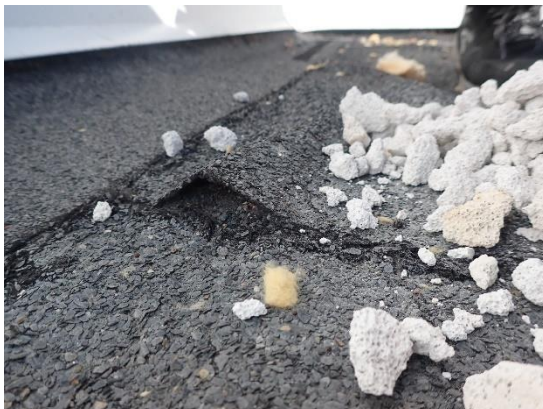
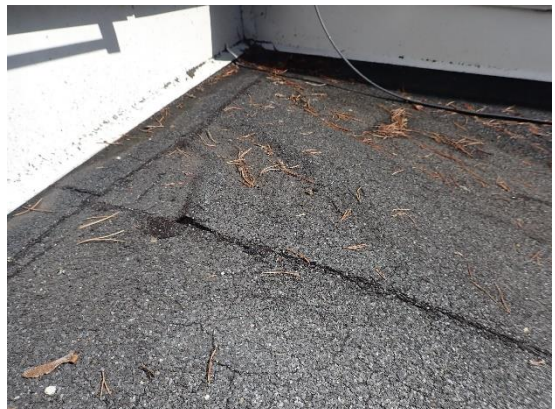
*Kuvat 32 a ja b. Vedeneristeessä havaittiin paikoin rypyllä olevia sekä osittain alustastaan irti olevia kermejä.*

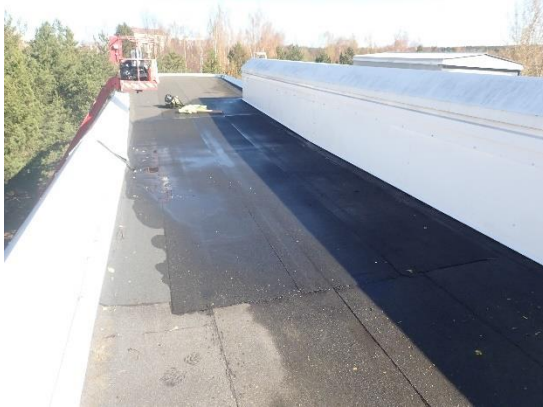
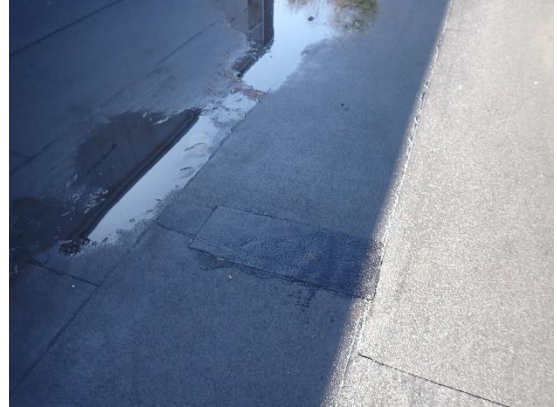
Kuvat 33 a ja b. Kattoja on osin paikattu lisäkermeillä.

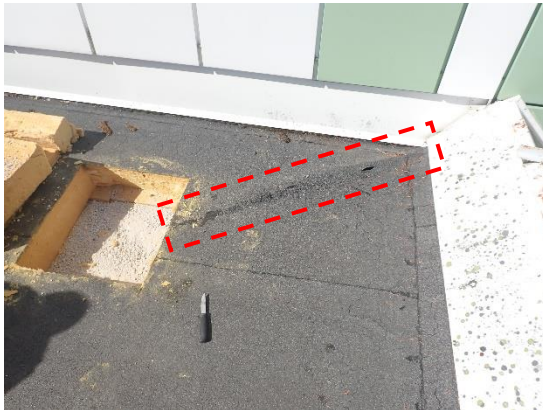
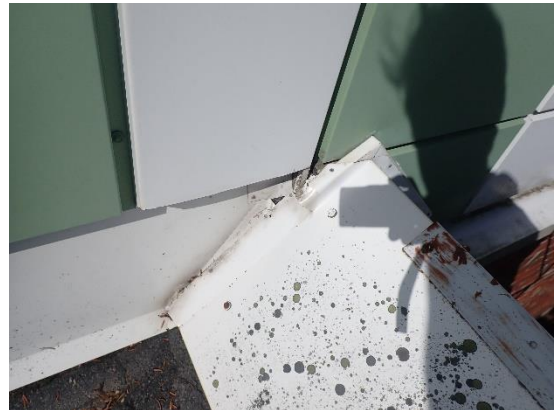
Kuvat 34 a ja b. Liikuntasalin varaston (1.krs) katolla avauksen RA10 vieressä havaittiin alustastaan irti oleva päällimmäinen kermi. Kermien väliin on kulkeutunut vettä. Irti oleva alue merkattu katkoviivalla (kuva a). Kermi on tutkimuksen yhteydessä viilletty auki ja paikattu, avauksen eristetilassa ei havaittu viitteitä vesivuodosta. Ulkoseinällä on epätiivis räystäään liittymä vuodon läheisyydessä (kuva b). Samassa paikassa havaittiin sisäpuolella tiiviysmittauksen yhteydessä yläpohjan ilmapuoto.

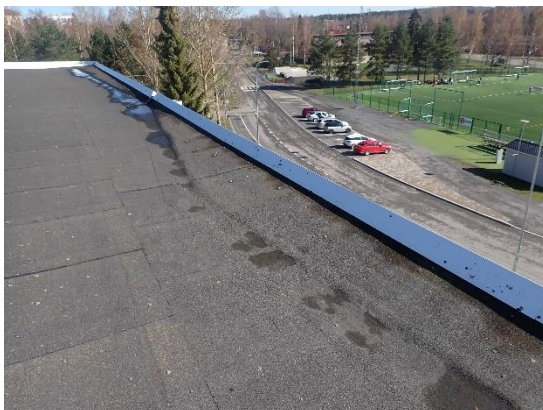
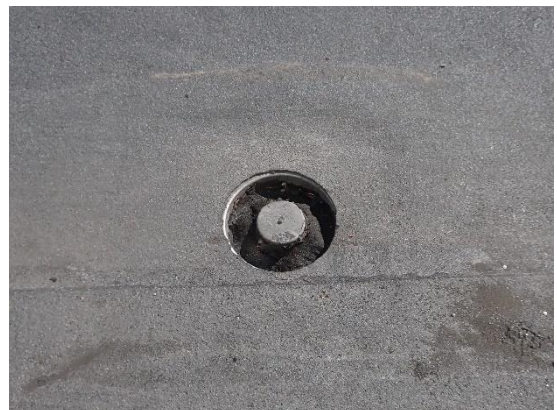
Kuvat 35 a ja b. Ylempien kattotasojen (YP1) vedet on ohjattu alemmille katoille (YP2). Liikuntasalin laajan (~1000 m<sup>2</sup>) katon vedet on ohjattu kokonaisuudessaan syöksytorvilla liikuntasalin varaston (1. krs) katolla sijaitseviin kaivoihin, ulosheittäjiin on vastakaadot. Varaston katolla on 2 kaivoa ja molempien roskasidit olivat täynnä roskaa. Kaivojen määrä ja koko täyttää mitoituksen vähimmäisvaatimukset, Veden virtausmatka on liikuntasalin katolla liian pitkä, yli 20 metriä. Virtausmatka kaivoon saisi ohjeistuksen (RIL 107) mukaan olla enintään 15 m.

Ylempien 3. kerroksen kattotasojen (YP1) vedet on ohjattu alemmille katoille. Liikuntasalin katon osalla juoksutusmatka on ohjeistusta pidempi (>15 m), mikä aiheuttaa korkeaa kosteusrasitusta vedenpoistoreiteille ja kaivojen kohdille. Liikuntasalin varaston (1 krs.) katolla kaivojen mitoitus täyttää arviolta vähimmäisvaatimukset. Sihtien tukkeutuminen kuormittaa liikuntasalin varaston (1. krs) kattoa ja lisää vuotoriskiä. Kahvion katolla (2. krs) katon kallistukset eivät ole toimivat ja vesi lammikoituu lisäten vuotoriskiä. 2. kerroksen pääsisäänkäynnin ja pukuhuoneen katoilla ei ole varavedenpoistoa.

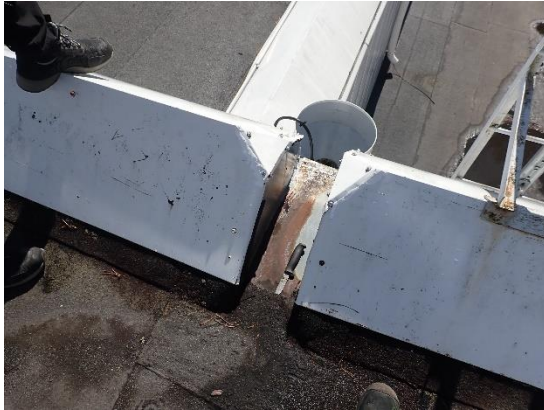
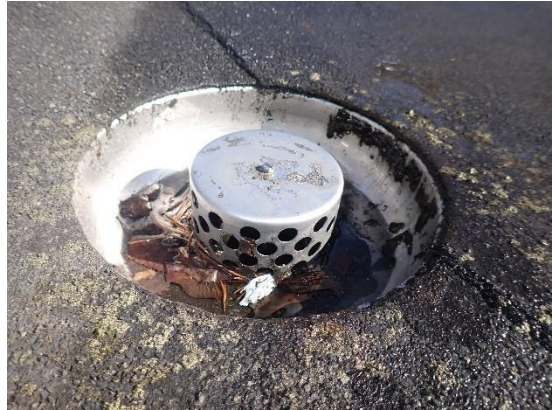
Kuvat 36 a ja b. Ylempien kattojen (pl. liikuntasali) vedet on ohjattu 2. krs katolle, jossa kaivoja on riittävästi (5 kpl), mutta kaadot ovat puutteelliset.

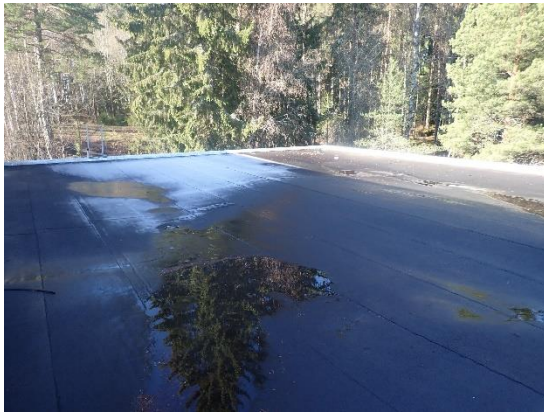
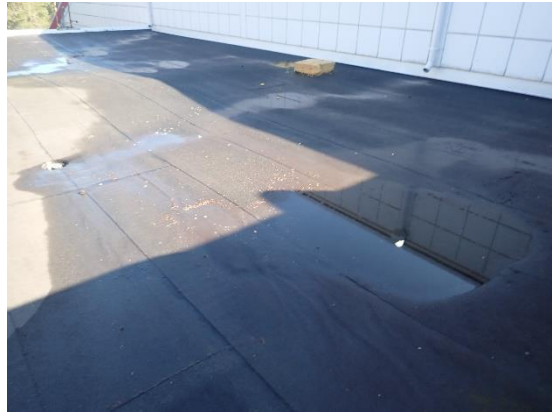
Kuvat 37 a ja b. Sisääntulotason (2. krs) katolla lammikoitumista syntyy kaatojen puutteiden seurauksena useassa paikassa. Lammikoiden syvyydet paikoin yli 20 mm. Ohjeistuksen (RIL 107) mukaan lammikon syvyys saa olla enintään 15 mm. Kallistukset kaivoihin ja ulosheittäjiin ovat aistinvaraisesti arvioiden muilla kattotasoilla riittävät, mutta vähäistä paikallista lammikoitumista havaittiin.

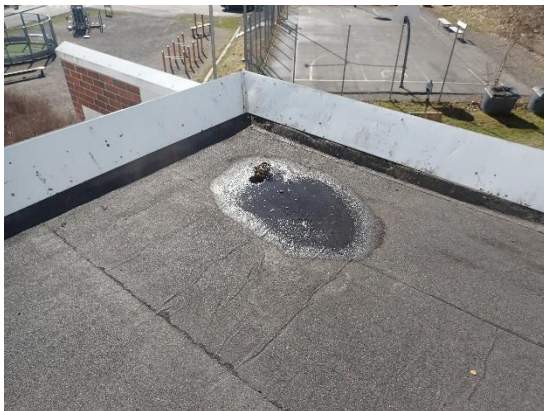
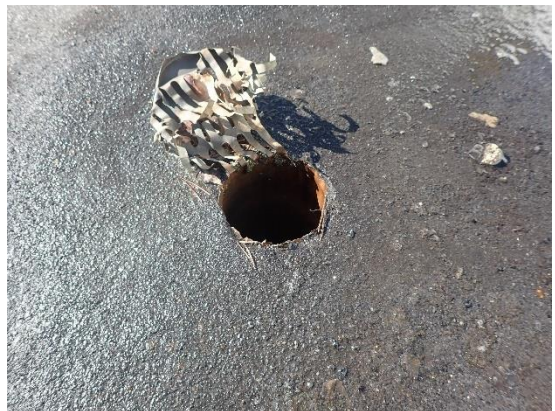
Kuvat 38 a ja b. Sisäänkäynnin ja pukuhuoneiden (2. krs) katoilla on vain yhdet kaivot, joten varaveidenpoistoa ei ole. Sisäänkäynnin katolla on muista kaivoista poikkeava roskasihti, joka on irronnut lähes kokonaan.

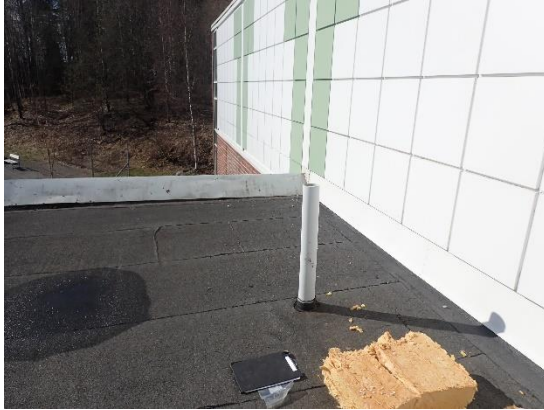
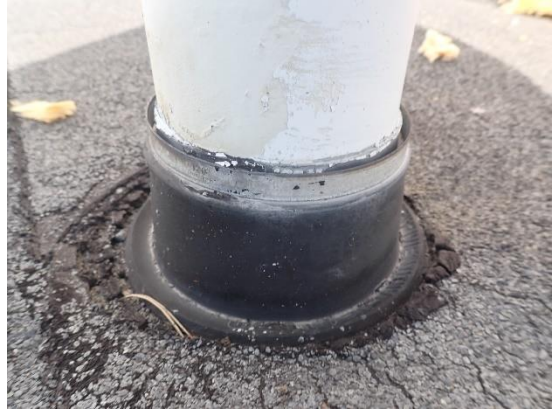
*Kuvat 39 a ja b. Tuuletusviemärien läpiviennit on toteutettu kumitiivistein. Tiivisteiden ympärillä on heikkokuntoista halkeillutta bitumiliimaa.*

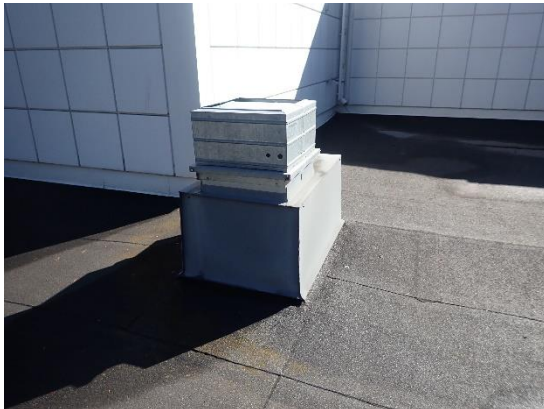
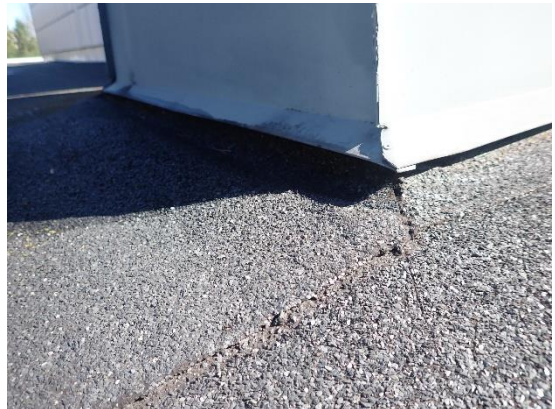
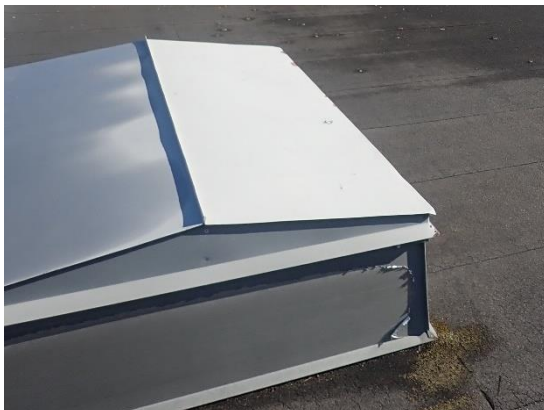
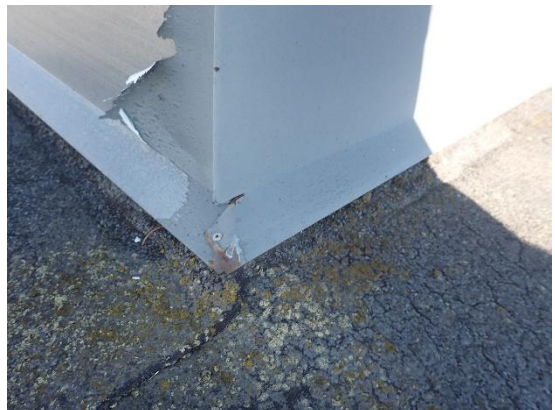
*Kuvat 40 a...d. Katolla sijaitsevien IV-laitteiden ja savunpoistoluukkujen läpivienneissä ei havaittu puutteita, kermin nostot on suojattu pellityksellä. Kermin yläosan kiinnitystä ei päästy tarkastamaan.*

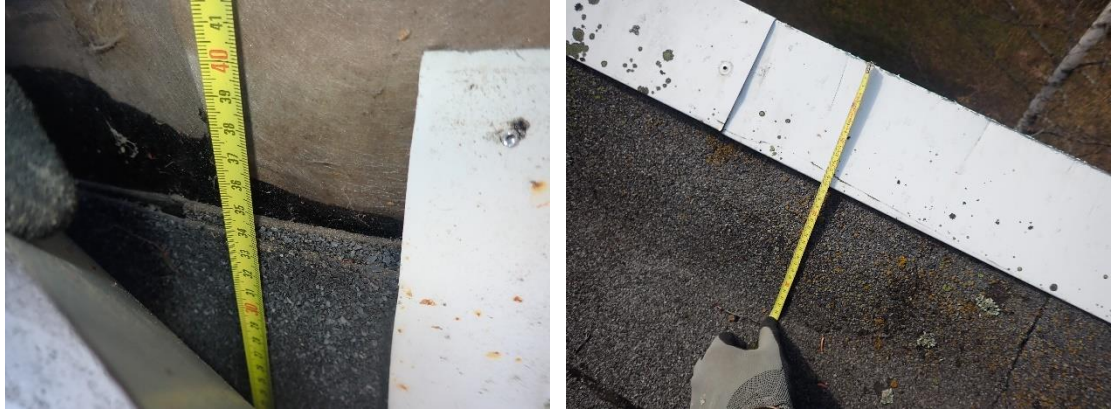
Kuvat 41 a ja b. Kermien nostot ulkoseinillä todettiin pistokoeluontoisilla tarkastuksilla riittäviksi, korkeudet ~350 mm (kuva a). Ulkoseinällä nostot oli kiinnitetty seinärakenteen ilmasulkupaperiin liimamalla. Räystäällä ylösnosto n. 45 ° kulmassa 350 mm (kuva b). Kermi jatkuu räystäään kulman yli, ylösnoston yläreunassa ei ole mekaanista kiinnitystä.

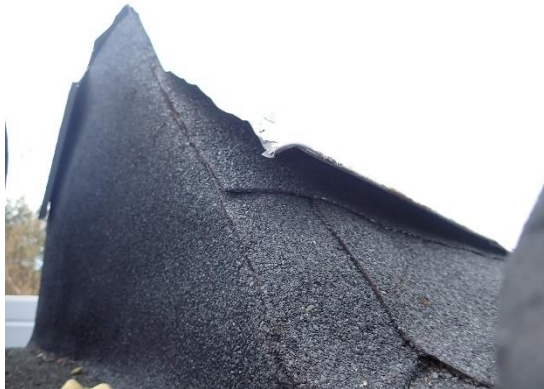
Kuva 42. Osassa räystäiden ylösnostoissa havaittiin useita kermien liitoksia ulosheittäjien vierellä, kermien ylösnostossa ei ole kiinnikkeitä.

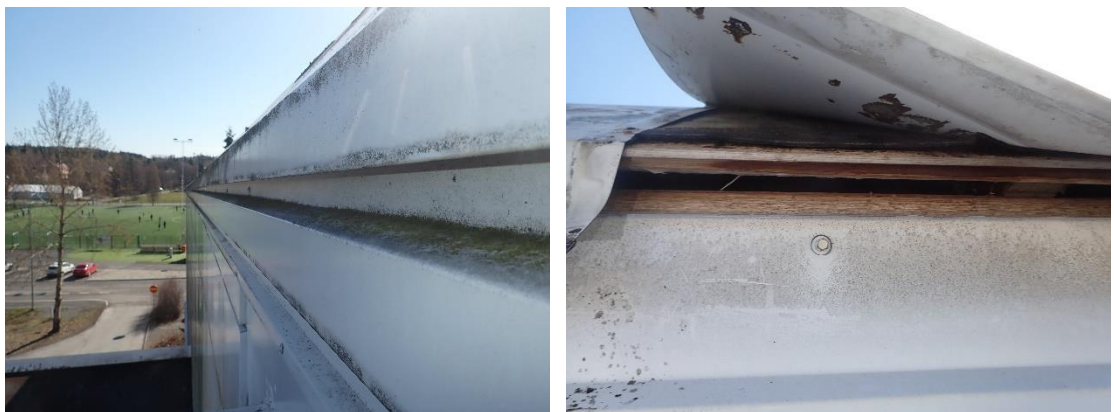
Kuvat 43 a ja b. Katot on tuuletettu räystäältä mineraalivillaeristetilaan, mutta erillistä tuuletusuritusta ei eristekerroksessa havaittu. Kaikkien kattojen eristetilat tuulettuvat katon reunoilta räystäään kautta, jossa on myrskypelti. Tuuletusraon leveys on n. 20 mm.

Heikon/olemattoman tuulettavuuden seurauksena eristetilassa on kohonnut riski kosteusvaurioille, johtuen katon heikosta kuivumiskyvystä. Avauksissa rakenteissa ei havaittu vaurioita eikä viitteitä haitallisesta kosteudesta.

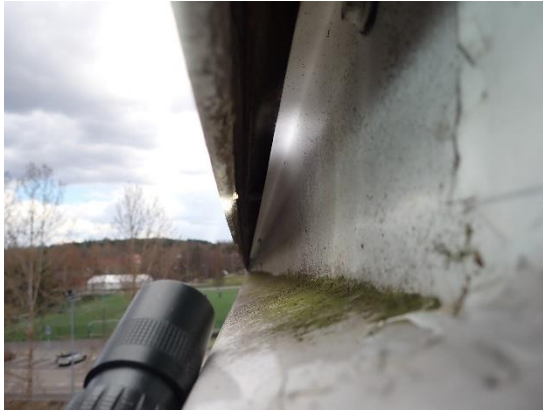
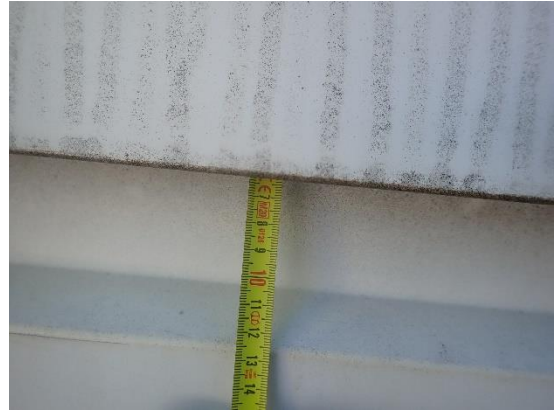
*Kuvat 44 a ja b. Tuuletusraoissa on myrskypellit. Suojapellit on yletty riittävästi (60-70 mm) tuuletusraon alareunan alapuolelle.*

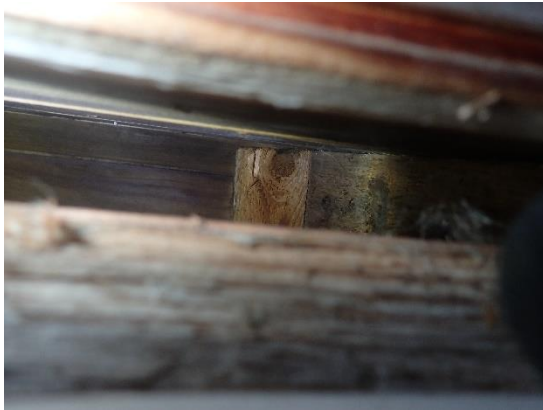
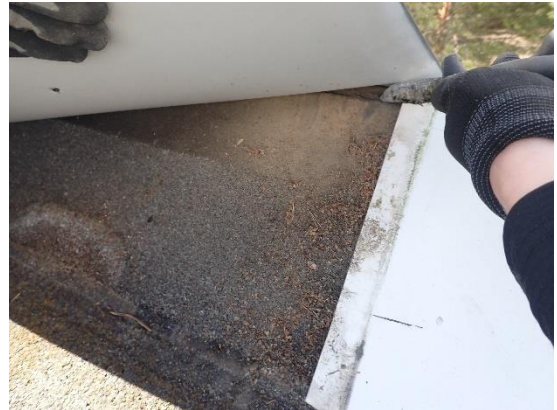
*Kuvat 45 a ja b. Räystäät ovat puurakenteiset. Vedeneristekermi jatkuu räystäällä kulman yli.*

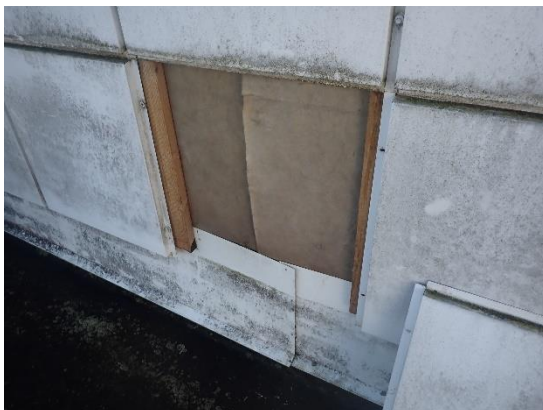
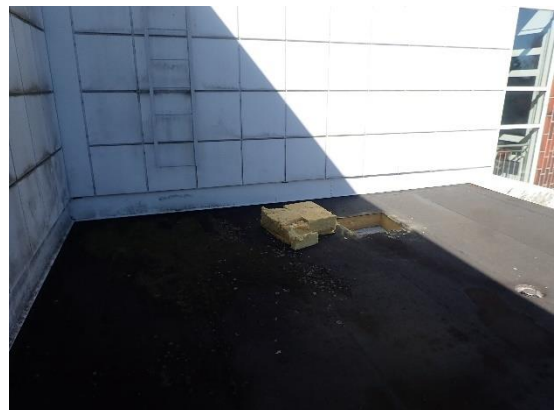
*Kuvat 46 a ja b. Yhteyttä eristetilan ja ulkoilman välillä ei havaittu ulkoseinillä.*

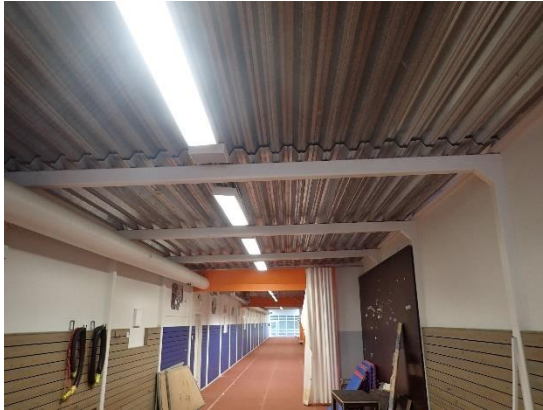
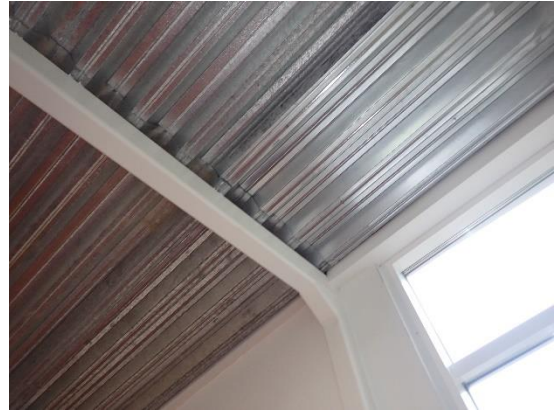
Kuvat 47 a ja b. Yläpohjan YP1 rakennetyyppi on riskialtis ja ilmatiiveyden voidaan arvioida olevan heikko. YP1 kantava profiilipeltirakenne on pellin jatkoksista sekä höyrynsulun liittymistä ympäröiviin rakenteisiin ilmatiiviysmittauksen mukaan epätiivis (kuva a). Merkittävimmät ilmavuodot tiiviysmittauksessa havaittiin 3. kerroksen seinän ja katon rajoissa (kuva b).

Ilmavirtaukset sisätiloissa suuntautuvat yleisesti kohti yläpohjaa ja vesikattorakenteita mm. savupiippuilmion vaikutuksesta aiheuttaen yläpohjan eristetilaan ilmavuotojen seurauksena riskin kosteusrasitukselle ja mikrobivauriolla. Viitteitä vaurioista ei havaittu, joten rakenteen voidaan olettaa toimivan todennäköisistä ilmavuodoista huolimatta.

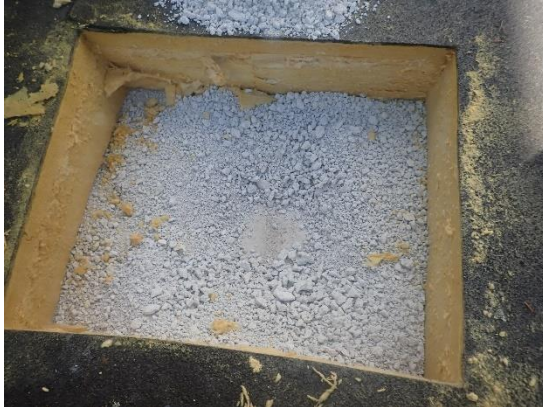
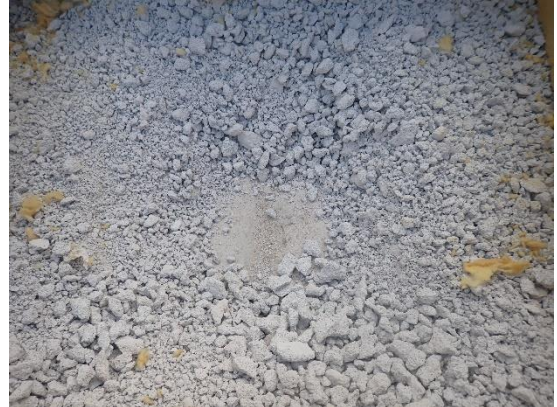
Kuvat 48 a ja b. Yläpohjan YP2 kantavana rakenteena on betoniset ontelolaatat, erillistä höyrynsulkerakkesta ei havaittu. Yläpohjan ilmatiiveys on kuitenkin kantavan rakenteen tiiveyden ja liittymien vähäisen määrän perusteella hyvä.

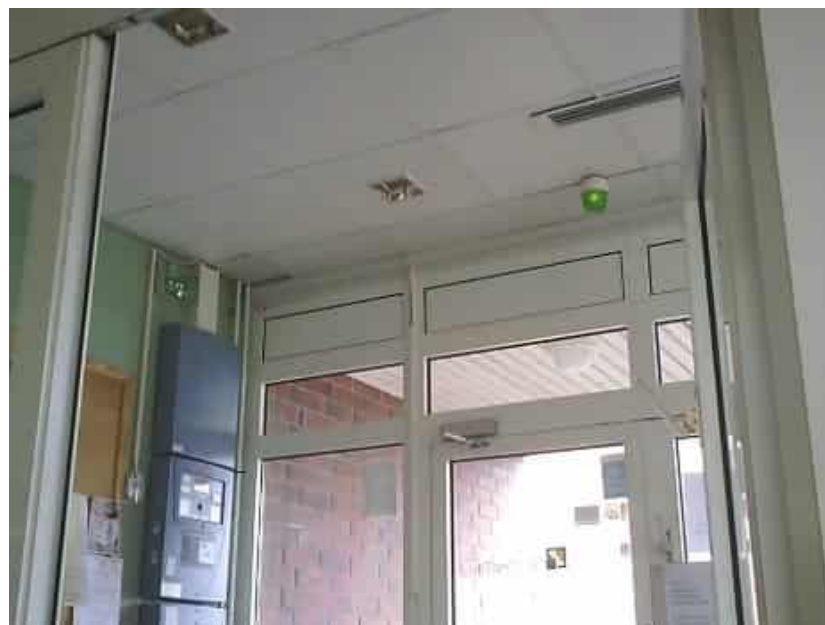
**Lämpöindeksi 42,4**

Ilmavuotoa ulko-oven tiivisteissä, sekä ikkunan karmin tiivistyksissä yläreunassa. Ilmavuotoa yläpohjassa alaslaskun yläpuolella.
