3.5.2023

# MUISTIO

## PÄÄKOULUN 3. KERROKSEN SEKÄ KIVIKOULUN PSYKOLOGIN HUONEEN RAJATTU ILMANVAIHTOSELVITYS

ARVO YLPÖN KOULU

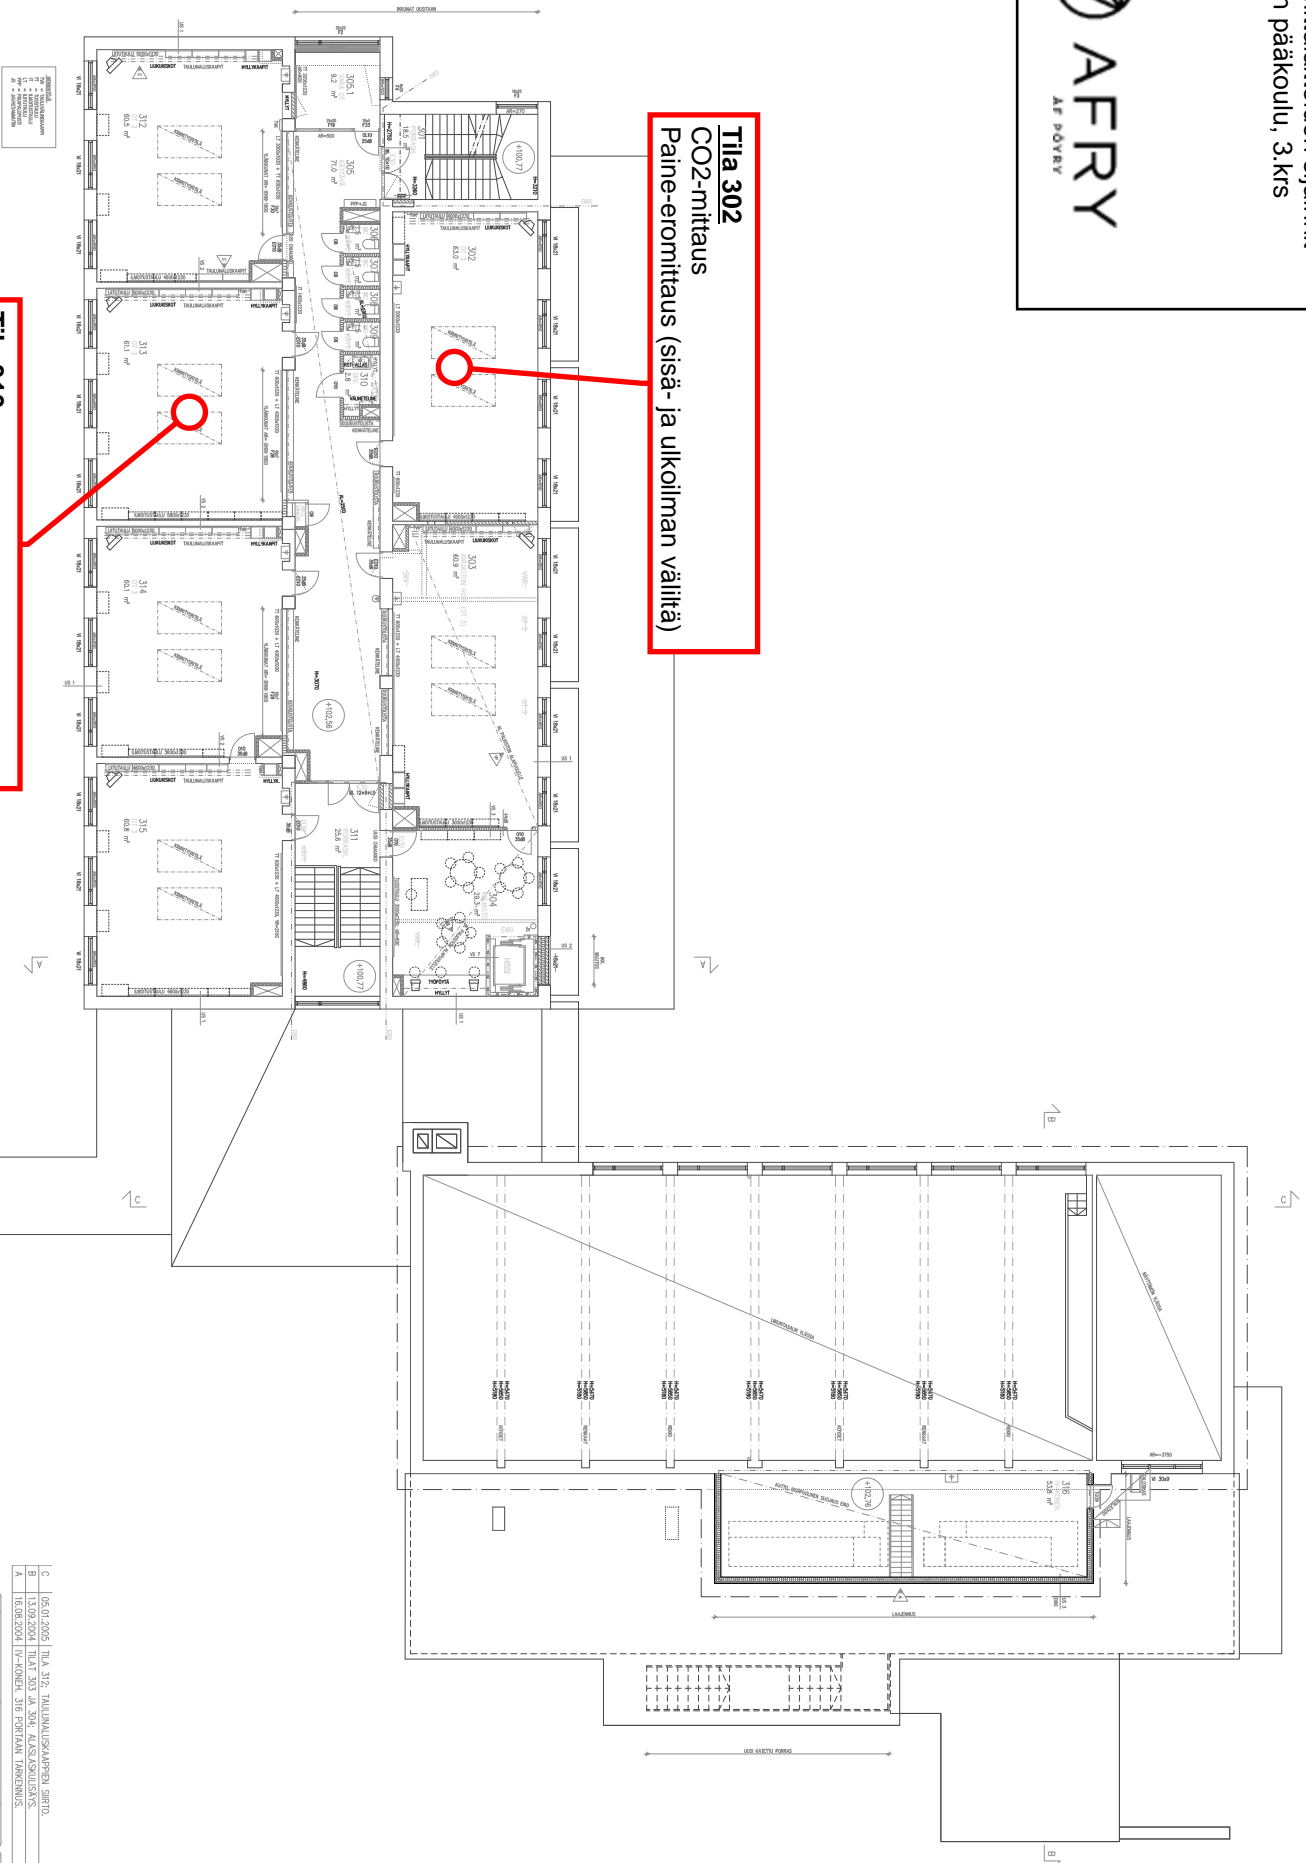
Tila 302  
CO2-mittaus  
Paine-eromittaus (sisä- ja ulkoilman väliltä)

Tila 313  
CO2-mittaus  
Paine-eromittaus (sisä- ja ulkoilman väliltä)

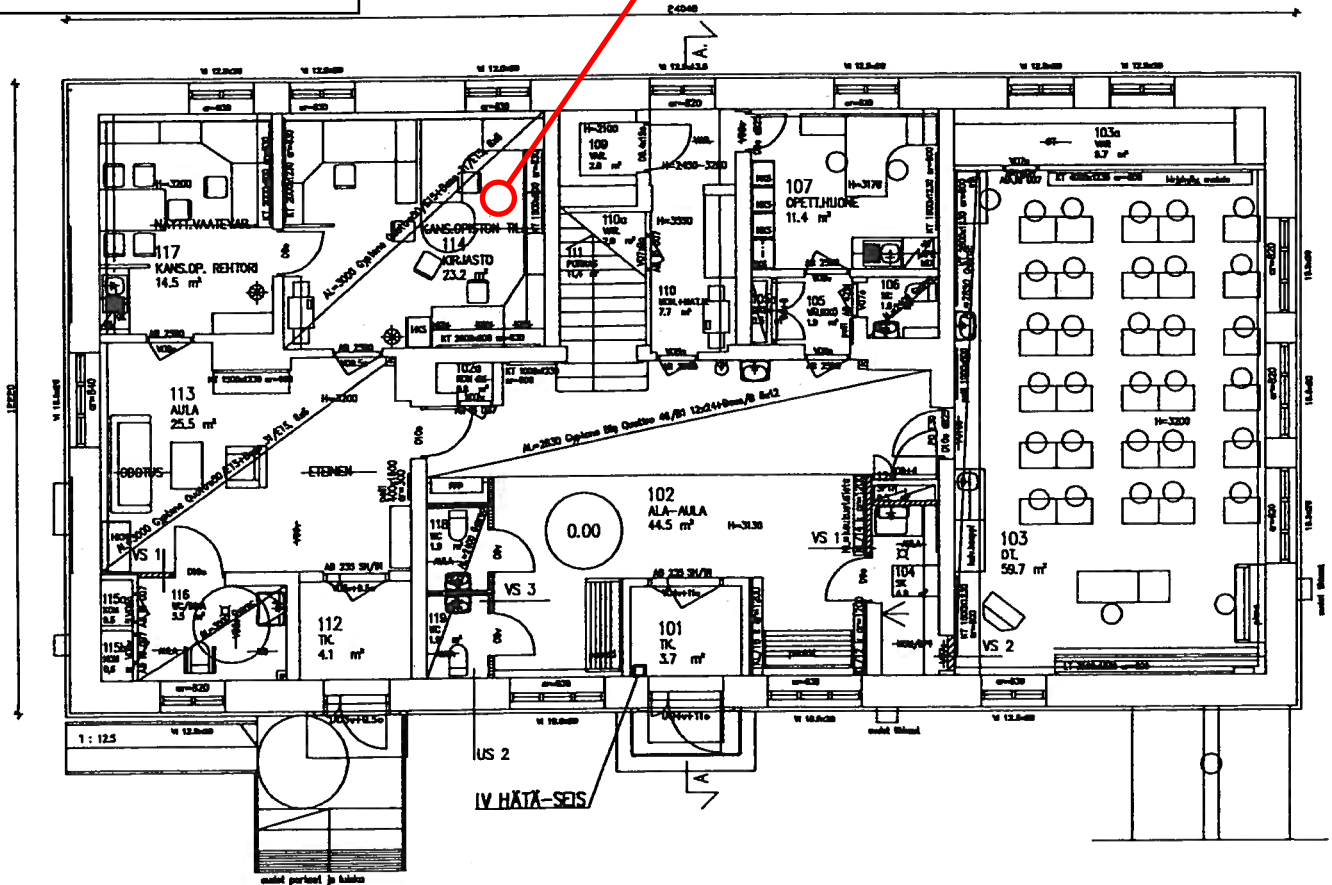
**114c (koulupsykologi)**  
CO2-mittaus  
Paine-eromittaus (sisä- ja ulkoilman väliltä)
