# TUTKIMUSSELOSTUS

TOIJALAN YHTEISKOULU  
ERITYISOPETUS- JA OPPILASHUOLTOSIIVET, 1.KRS

JÄLKISEURANTATUTKIMUKSET  
SISÄILMAN ALTISTISTUMISOLOSUHTEIDEN ARVIOINTI

31.1.2022

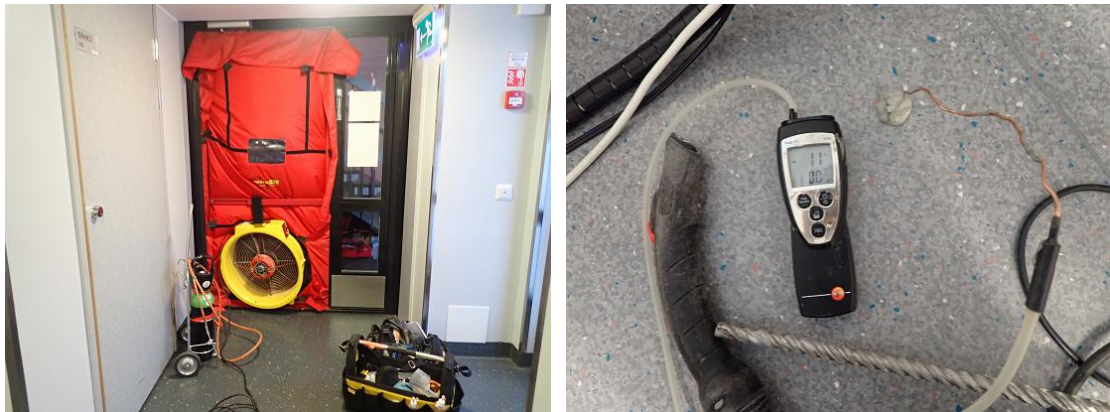
Merkkiainekokeissa todettiin pistemäisiä/vähäisiä ilmapuotoja. Merkkiainekokeissa tehtyjä havaintoja on esitetty seuraavissa valokuivissa ja merkkiainekokeiden tarkemmat sijainnit on esitetty liitteessä 1.

Kuva 16 a...b. Yleiskuvat tutkimusjärjestelyistä. Tilat alipaineistettiin merkkiainetutkimuksia varten n. 10 Pa alipaineeseen tutkittavaan rakenteeseen nähden.
