AKAAN KAUPUNKI

LENTILÄNTIE 1 TUTKIMUSSUUNNITELMA

31.10.2022

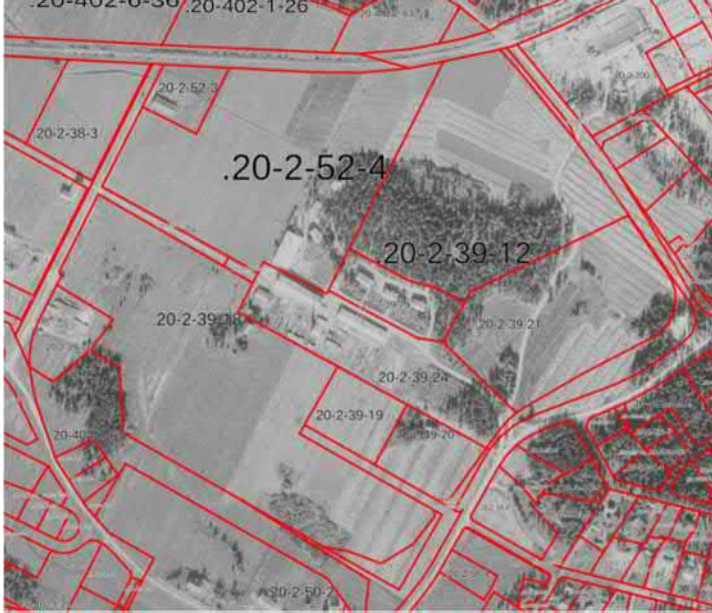
Historiallisten ilmakuviin perusteella (paikkatietoikkuna.fi, luettu 21.10.2022) kohdealueella on sijainnut vuonna 1956 peltoja, metsää, asuinrakennuksia ja Chymoksen tehdasalue. Kiinteistöillä 20-2-52-4, 20-2-39-25 ja 20-2-39-24 näkyy Chymoksen kolme lakkautettua betonitiilistä tehdasrakennusta ja työntekijöiden asuinrakennuksia. Chymoksen tehdasalue oli toiminnassa vuosien 1945-1952, jonka jälkeen rakennukset siirtyivät Posti- ja lennätinlaitokselle (nykyinen Itella Oy). <https://akaanseutu.fi/2014/12/05/chymoksesta-tehtiin-erilainen-historiakirja/>. Kiinteistöillä 20-2-52-3 ja 20-2-39-21 näkyy ilmakuviin

perusteella viljelijän asuinrakennus. Lisäksi kiinteistöjen 20-402-1-63 ja 20-402-2-85 halki kulkee rautatie, joka päättyy kiinteistön 20-2-39-24 tehdasrakennukselle.

Kuva 1. Maanmittauslaitoksen ilmakuva vuodelta 1956.

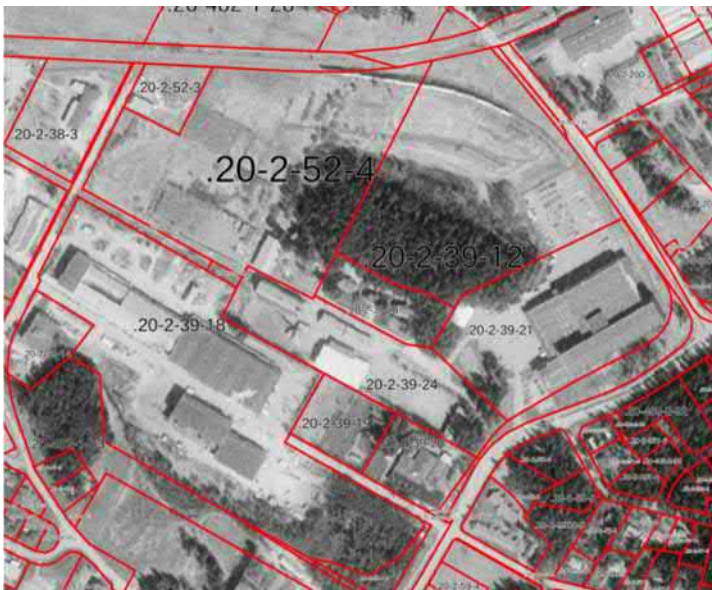
Vuoden 1996 ilmakuvien perusteella kohdealue on säilinyt pääosin samanlaisena. Kiinteistölle 20-2-39-21 on rakennettu teollisuus- tai varastorakennusta (nykyinen Logia Oy:n rakennus). Teollisuus- tai varastorakennuksen yhteyteen on rakennettu asfalttointialue, joka ulottuu myös kiinteistölle 20-2-39-12. Kiinteistöllä 20-2-52-4 on havaittavissa kontteja tai muuta romujätettä. Kiinteistölle 20-2-39-24 on rakennettu varastorakennus (nykyinen Akaan verhoomo) Chymoksen tehdasrakennuksen eteläpuolelle.

Kuva 2. Maanmittauslaitoksen ilmakuva vuodelta 1995.

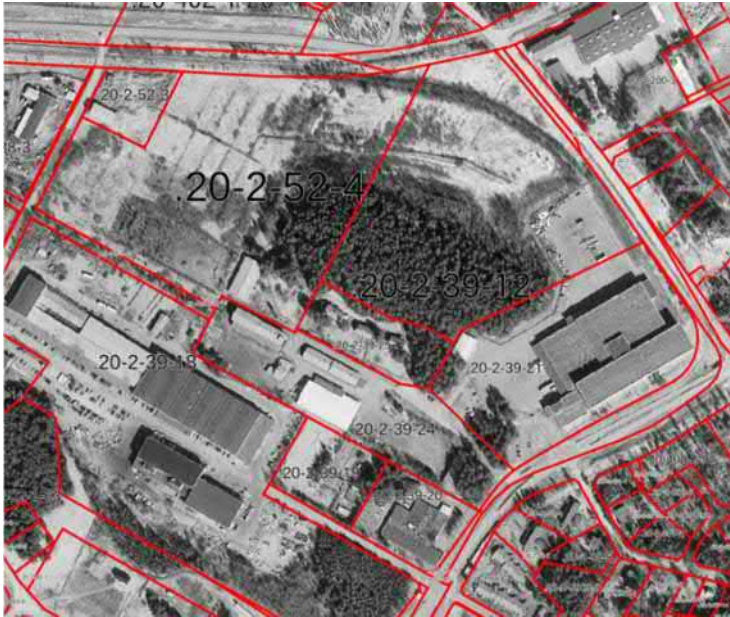
Vuosien 1998 ja 2005 ilmakuvissa kohdealue on pysynyt muuttumattomana. Alueen vanhat peltoalueet ovat muuttumassa vuoden 2005 ilmakuvassa niityiksi. Vuoden 2009 ilmakuvassa kiinteistöltä 20-2-52-3 on purettu vanha asuinrakennus. Muuten alueen toiminta on säilynyt samana.

Kuva 3. Maanmittauslaitoksen ilmakuva vuodelta 2005.

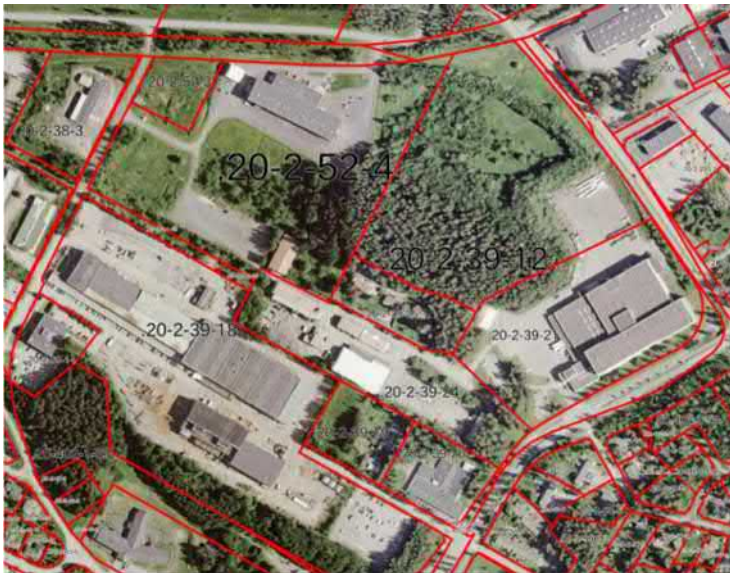
Vuoden 2015 ilmakuvassa havaitaan uusi teollisuus- ja varastorakennus (nykyinen Elematic Oy) kiinteistöllä 20-2-52-4. Kyseinen kiinteistö näkyy kokonaisuudessaan vasta vuoden 2017 ilmakuvassa.

Kuva 4. Maanmittauslaitoksen ilmakuva vuodelta 2017.

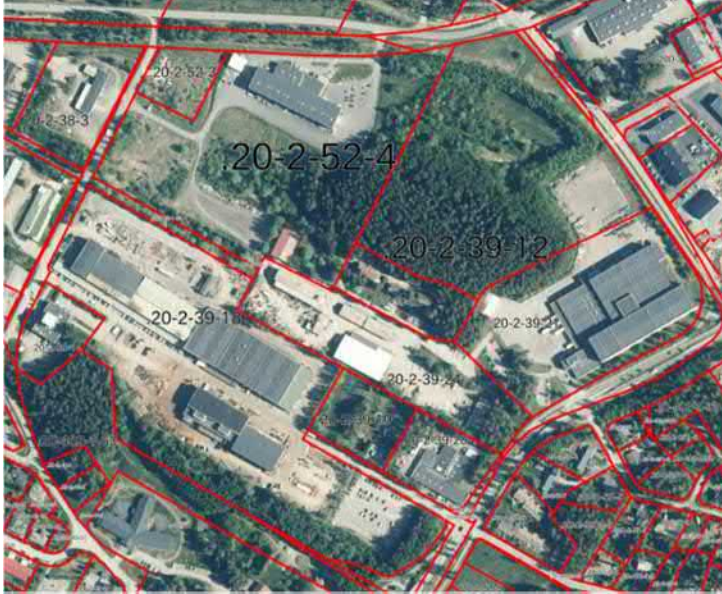
Vuoden 2020 ilmakuvassa kiinteistön 20-2-52-3 ja kiinteistön 20-2-52-4 eteläosan hiekkakentällä on nähtävissä kontteja ja sekalaista romua.

Kuva 5, Maanmittauslaitoksen ilmakuva vuodelta 2020.

Tuoreimman maanmittauslaitoksen ilmakuvan (2020) perusteella rautatien alue on metsittynyt ja näytteenoton valmisteluissa on varauduttava puiden kaatamiseen.

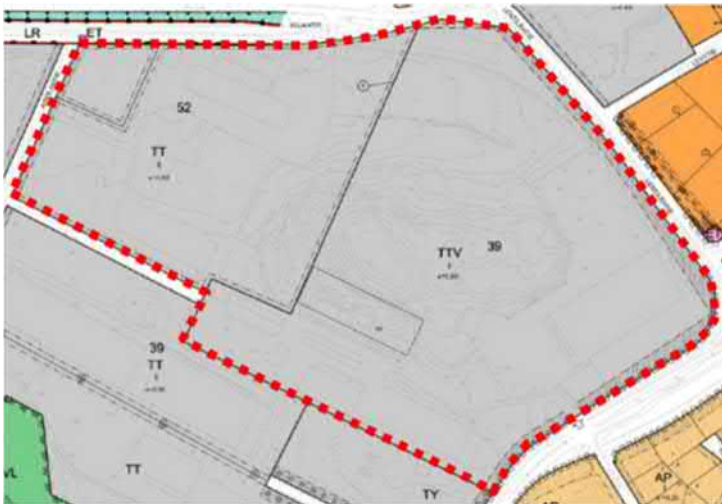
Nykyään kohdealueella kiinteistöt 20-2-52-3 ja 20-2-52-4 ovat kaavoitettu TT:ksi, eli teollisuusrakennusten korttelialueeksi. Kiinteistöt 20-2-39-12, 20-2-39-21, 20-2-39-24 ja 20-2-39-25 ovat puolestaan kaavoitettu TTV:ksi, eli yhdistettyjen teollisuus- ja varstorakennusten korttelialueeksi.

Kuva 6. Kaavamuutos, Akaan kaupunki.

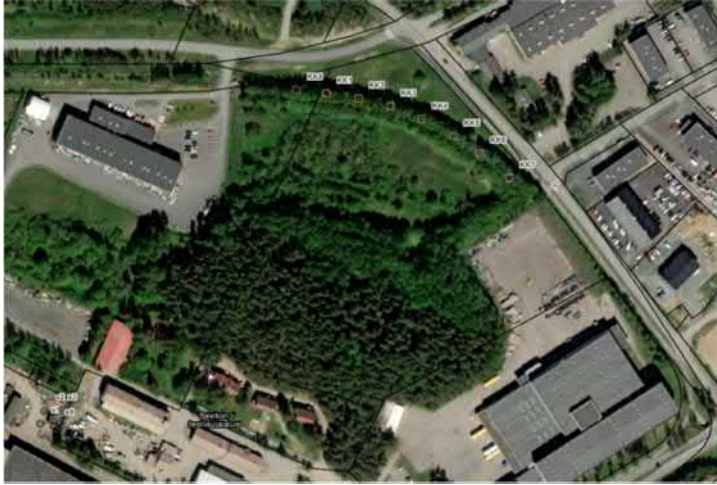
Tutkimus toteutetaan ottamalla maanäytteitä kaivinkoneella noin 8 koekuopasta (ks. Kuva 7. alla). Maanäytteitä otetaan syvyysuunnassa noin 0,5–1 metrin välein maaperän kerroksellisuus huomioiden. Näytteenotto ulotetaan enimmillään noin 3–4 metrin syvyyteen maanpinnasta tai täyttökerroksen alapuolisen pilaantumattoman saven, pohjaveden pinnan tai tiiviin rakenteen/kallion/kiven pintaan asti, mikäli ne ovat kaivuun tavoitesyvyyttä ylempänä.

Maanäytteitä otetaan jokaisesta näytepisteestä 3–5 kpl. Maanäytteet pakataan kaasutiiviisiin maanäytepusseihin ja siirretään kylmään. Valitut näytteet toimitetaan laboratorioon 48 tunnin kuluessa näytteenotosta.

Näytteenoton yhteydessä arvioidaan mm. maaperän laatua, maakerrosten paksuutta ja mahdollista pilaantuneisuutta sekä mahdollisen täyttömateriaalin laatua, mahdollisen jätteen (esim. betoni, tiili, puuaines) esiintymistä maa-aineksen seassa ja täyttökerroksen paksuutta.

Näytepisteiden sijainnit mitataan GPS-paikantimella. Näytteenoton jälkeen näytteenottoreiät täytetään kaivumaalla ja tiivistetään. Lisäksi tutkimuspisteet paikataan päällystetyllä alueella kylmäasfaltilla.

Kuva 7. Koekuoppien alustava sijainti.
