# Akaan Alkkulan rakennusinventointi

# **1 Johdanto**

## 4 Rakennuslomakkeet

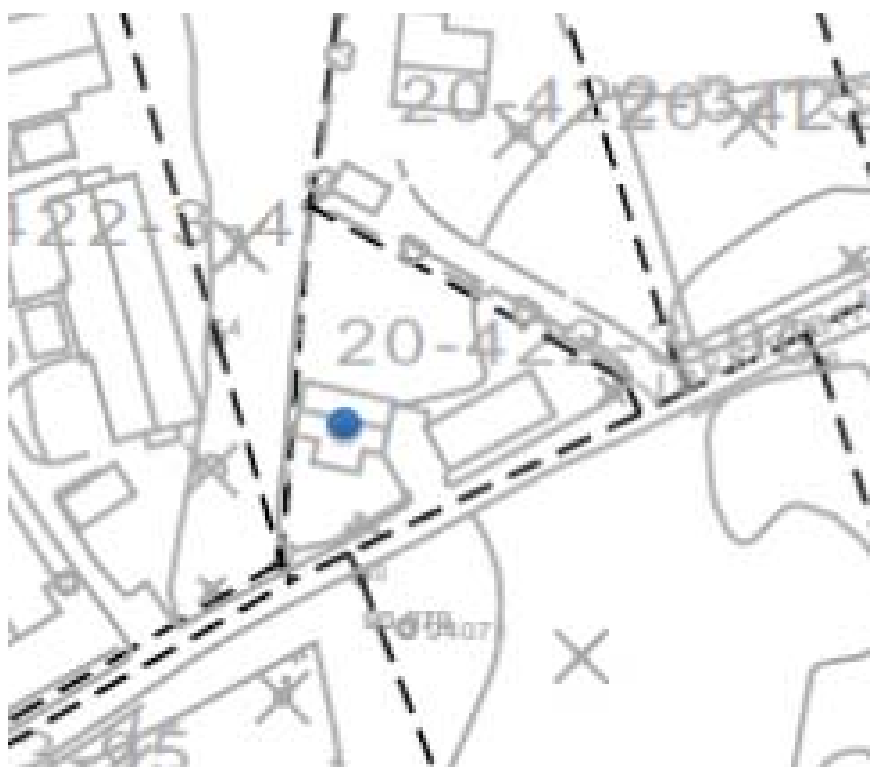
### 3. TIENHAARA

Ilmoitettu kerrosala: 70m<sup>2</sup>

Väri/materiaali: vaalea/puuverhoilu, kate: musta/huopa, sokkeli: musta/rapattu

Ikkunat: alumiiniprofiili, valkoinen, pielet valkoiset

1.kerros: jaoton tai pystyjako; 2.kerros: pystyjako sivulla

Kunto Hyvä Luokitus

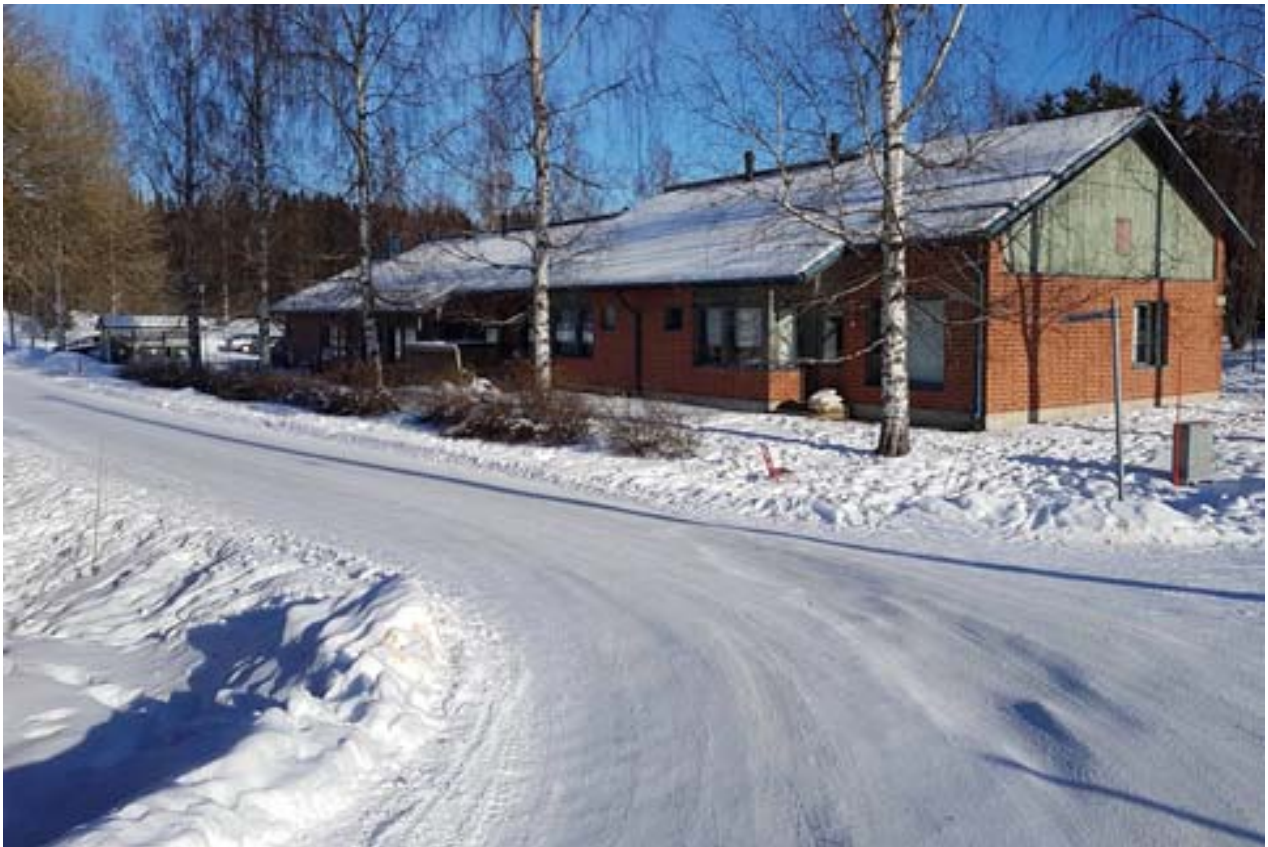
#### 4. KORTTELI 100/6

Ilmoitettu kerrosala: A:236 m<sup>2</sup>, B:390m<sup>2</sup>, C:281m<sup>2</sup>

väri/materiaali: punainen/tiiliverhous, päätykolmio: vihertävä/puuverhous, kate: harmaa/peltikate, sokkeli: harmaa/rappaus

ikkunat: alumiiniprofiili, sininen, pielet siniset

1.kerros: pystyjako

Hyvä

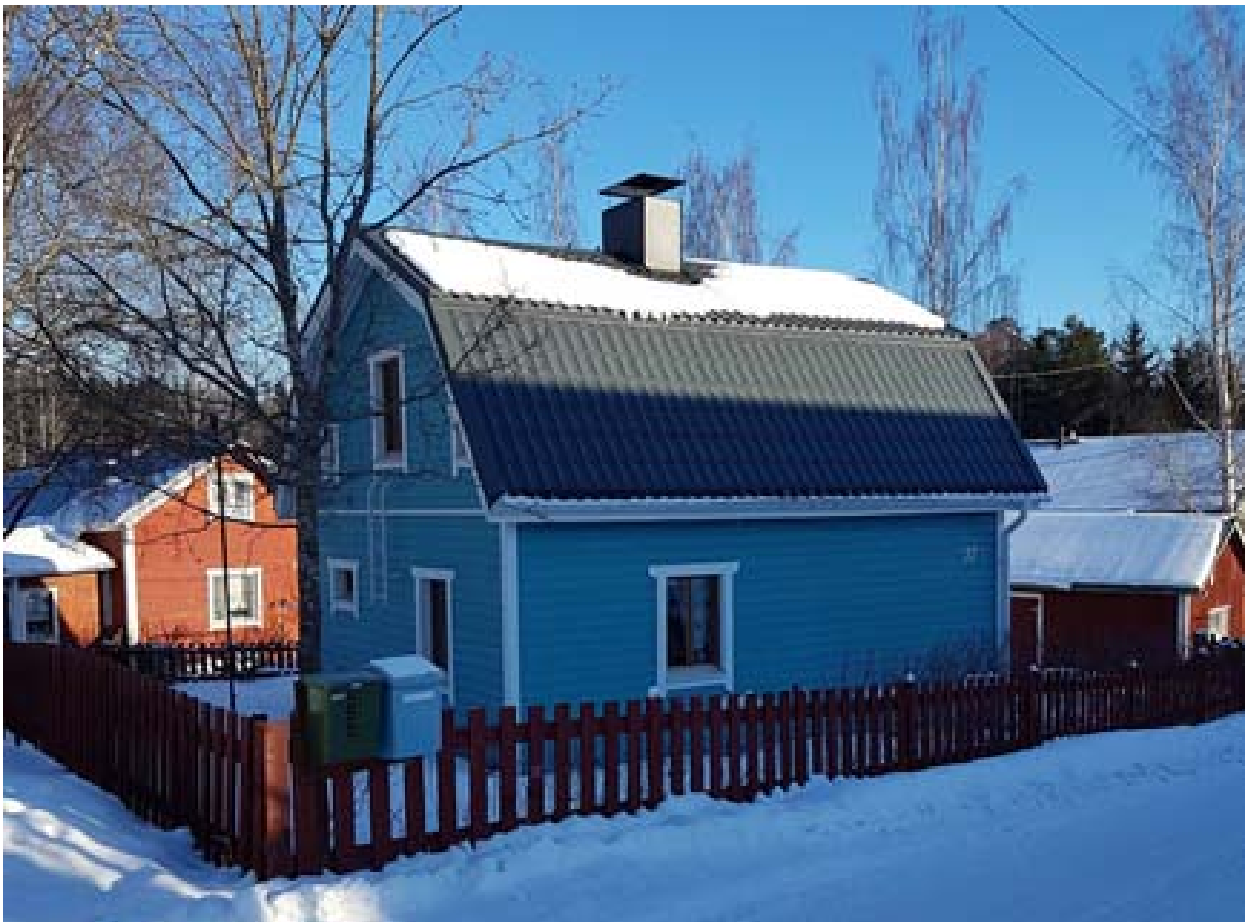
## 5. TUOMISTO

Ilmoitettu kerrosala: 54 m<sup>2</sup>

väri/materiaali: sinertävä/puuverhoilu, kate: harmaa/pelti, sokkeli: tumma/rappaus

ikkunat: alumiiniprofiili, ruskeat, pielet valkoiset

1. ja 2.kerros: pystyjako

Kunto Hyvä Luokitus

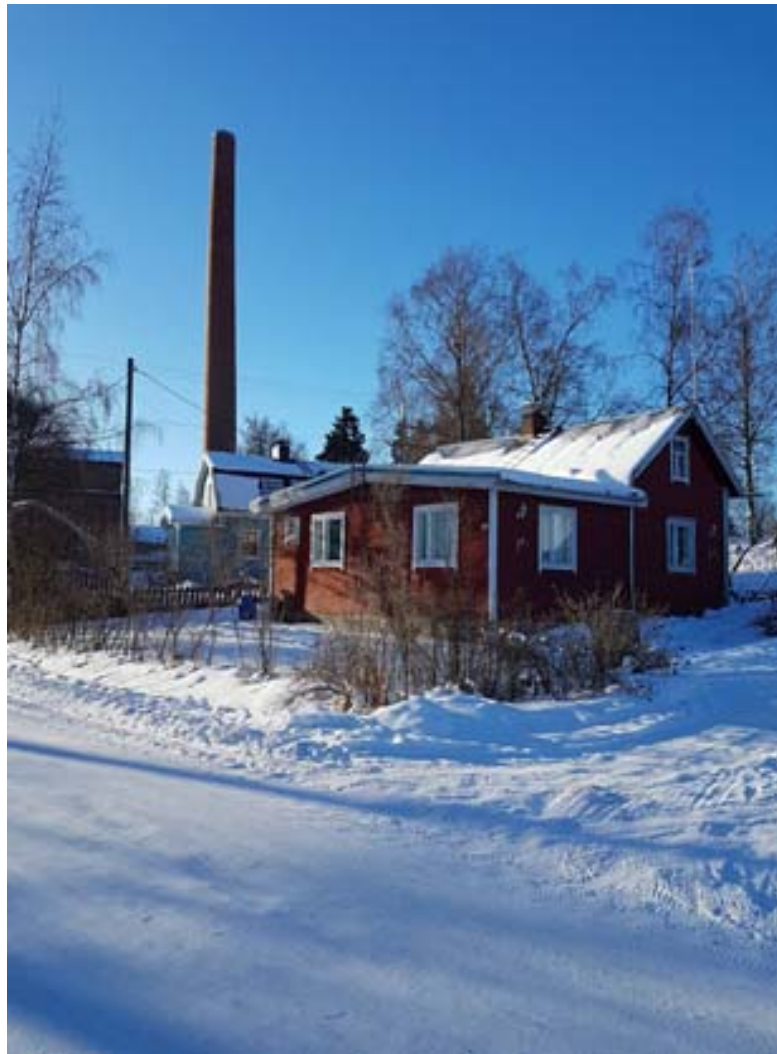
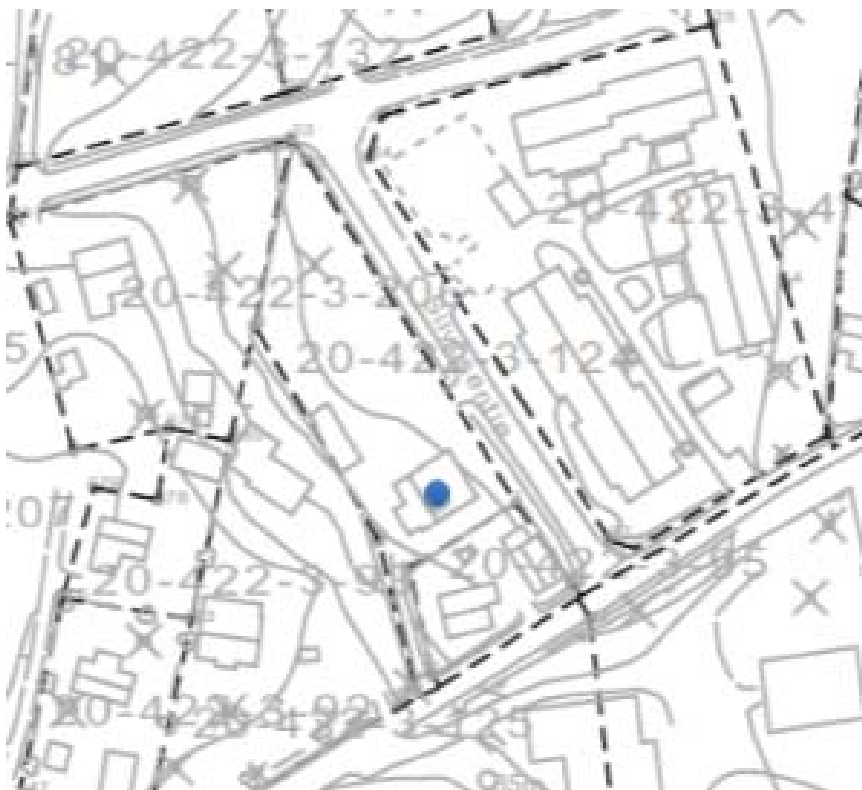
## 6. LEPPÄ

Ilmoitettu kerrosala: 56 m<sup>2</sup>  
väri/materiaali: punainen/puuverhoilu, kate: harmaa/pelti, sokkeli: ruskea/rappaus  
ikkunat: alumiiniprofiili, valkoinen, pielet valkoiset  
1.kerros: pystyjako sivulla 2.kerros: pystyjako keskellä/vaakajako ylhäällä

Kunto Hyvä Luokitus

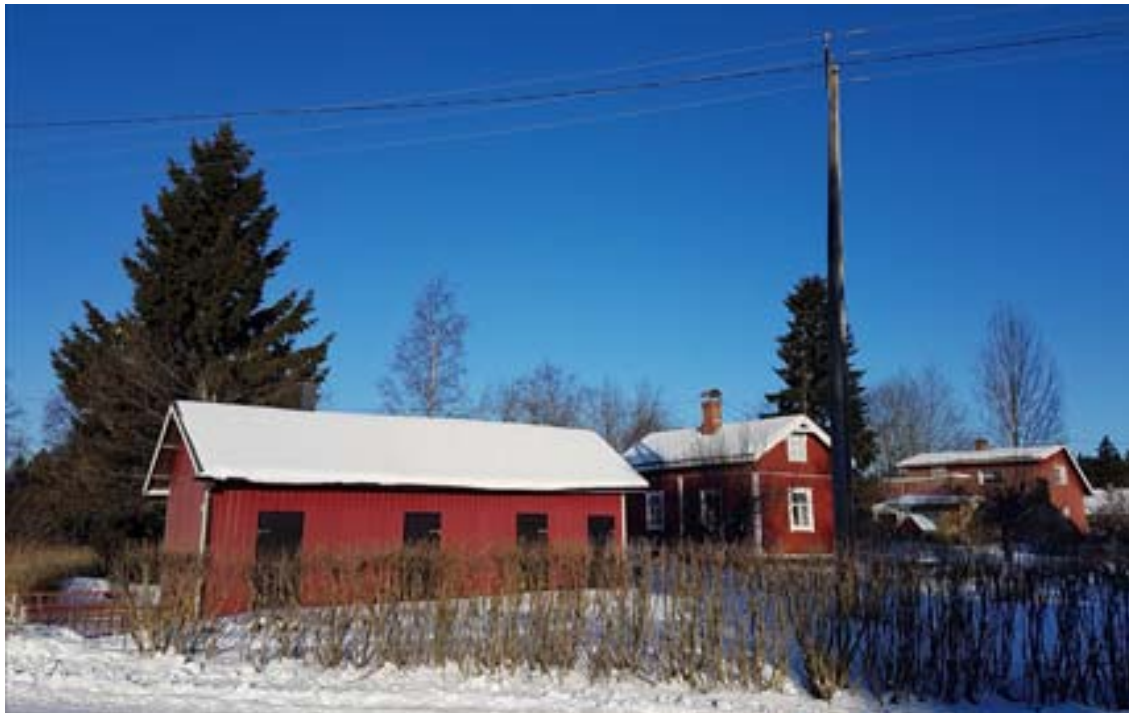
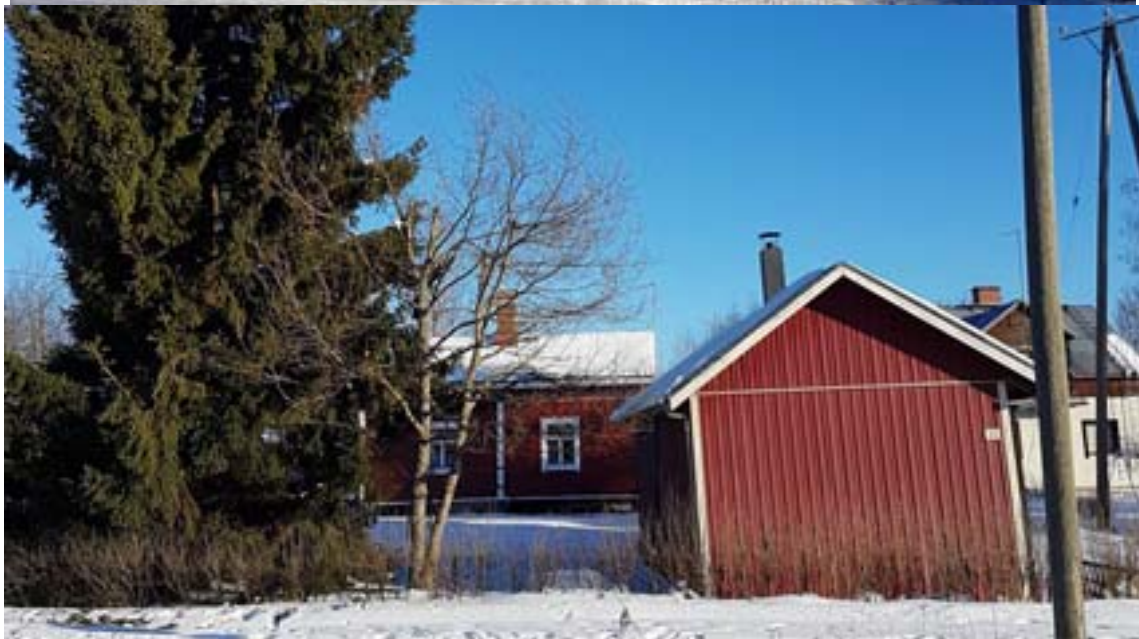
## 8. ALANKO

Ilmoitettu kerrosala: 38 m<sup>2</sup>

väri/materiaali: punainen/puuverhous, kate: punainen/huopa, sokkeli: musta/rapattu

ikkunat: puuprofiili, valkoinen, pielet valkoiset

1.ja 2.kerros: keskijako ja vaakajako ylhäällä

Kunto Hyvä Luokitus

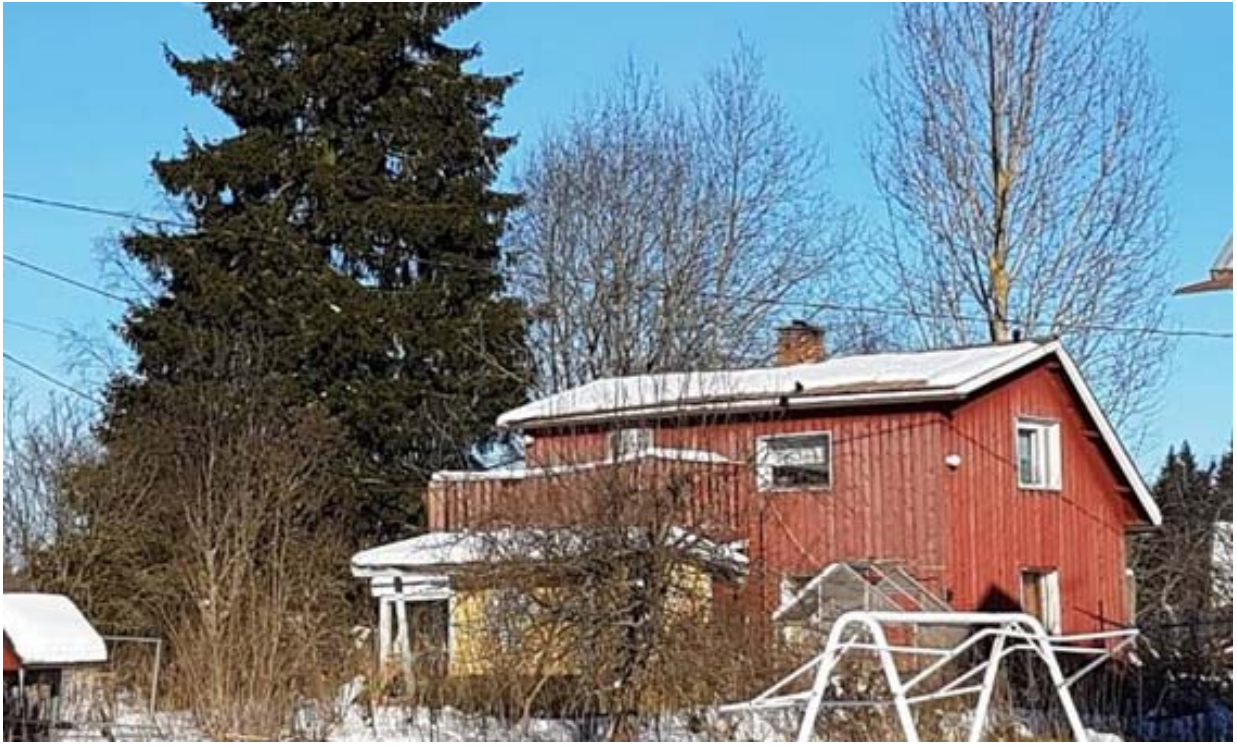
## 9. TÖYRYLÄ

Ilmoitettu kerrosala: 21m<sup>2</sup>

väri/materiaali: punamulta/puuverhoilu, kate: punainen/pelti

ikkunat: alumiiniprofiili, valkoinen, pielet valkoiset

1. yksi ruutu ja 2.kerros: pystyjako sivussa

Kohtalainen

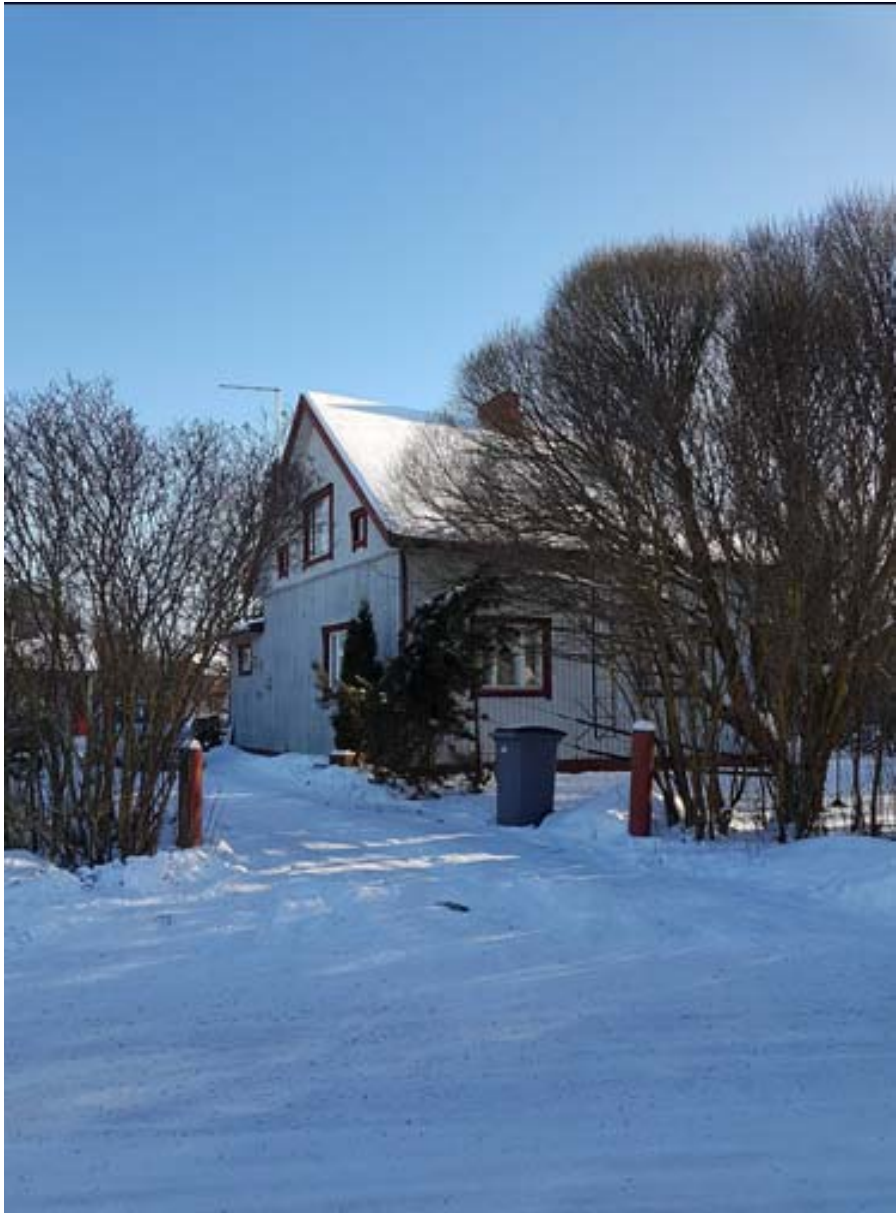
## 10. HAAVIKKO

Ilmoitettu kerrosala: 107 m<sup>2</sup>

väri/materiaali: vaalea/puuverhous, kate: punainen/tiili, sokkeli: punainen/rapattu

ikkunat: alumiiniprofiili, valkoinen, pielet valkoiset

1.ja 2.kerros: keskijako ja vaakajako ylhäällä

Kunto Hyvä Luokitus

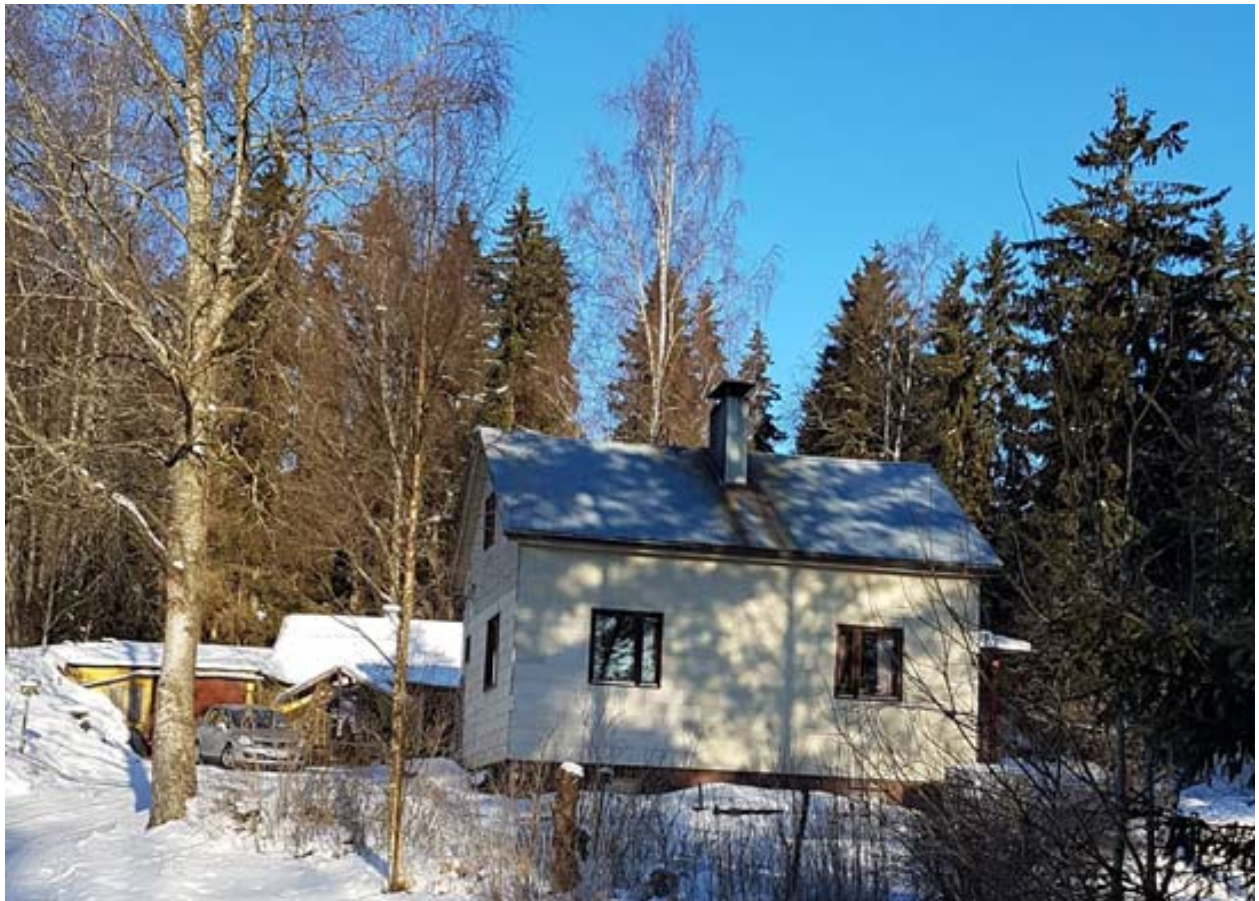
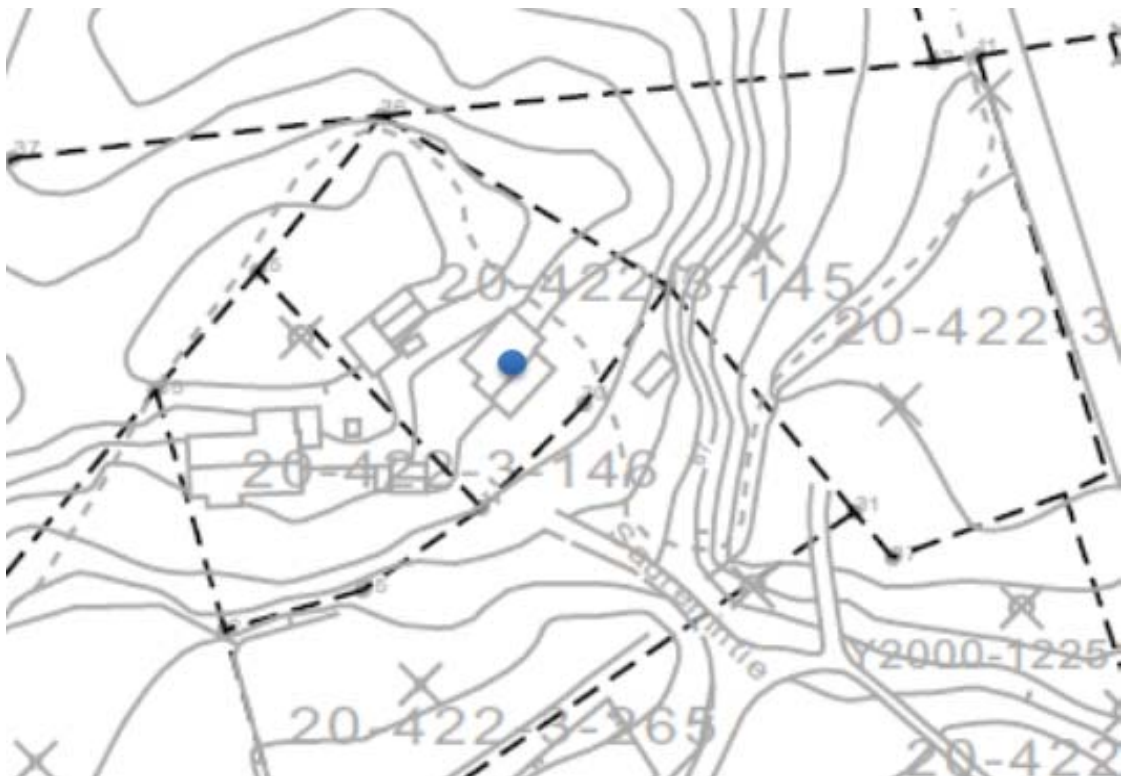
## 21. VÄLIMÄKI

Ilmoitettu kerrosala: 234 m<sup>2</sup>

väri/materiaali: vaalea/puuverhous, kate: punainen/pelti sokkeli: ruskea/rapattu

ikkunat: alumiiniprofiili, valkoinen, pielet valkoiset

1. ja 2.kerros: pystyjako

Hyvä

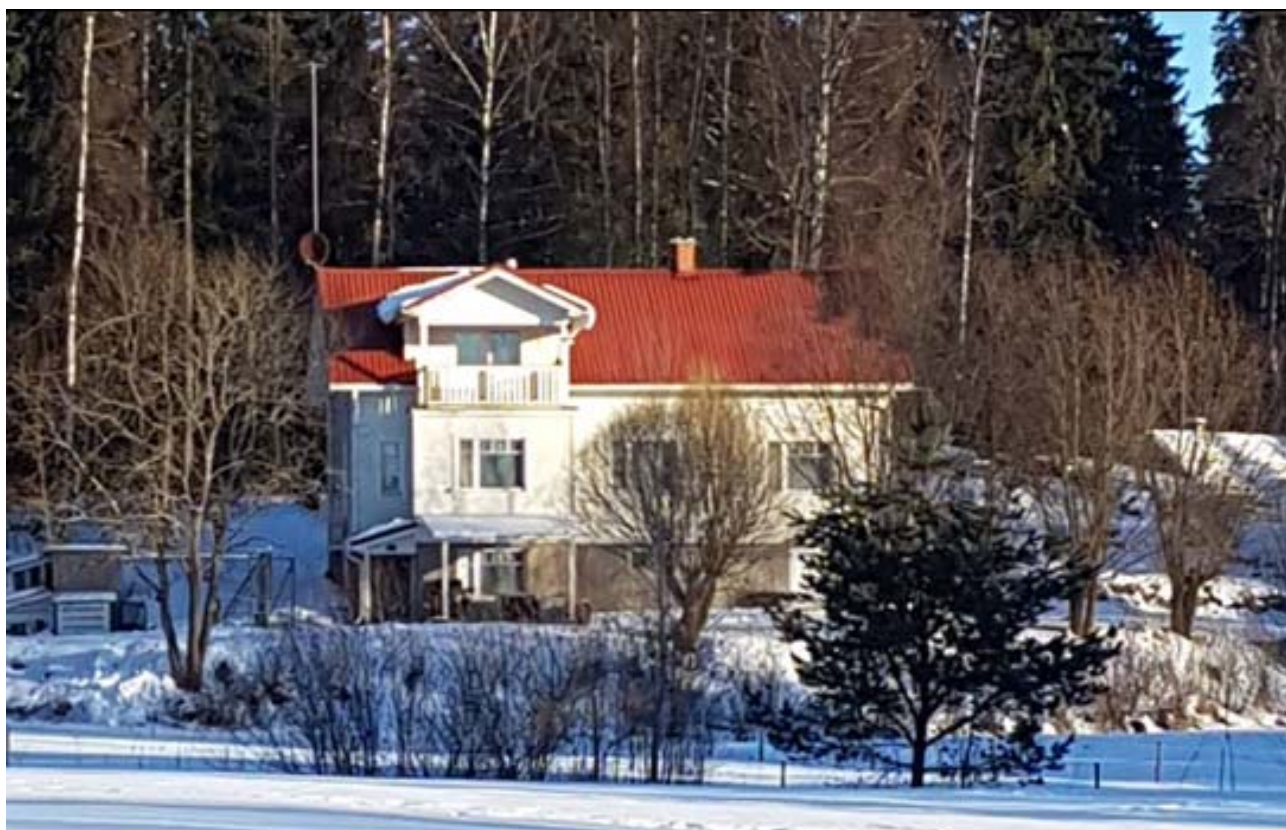
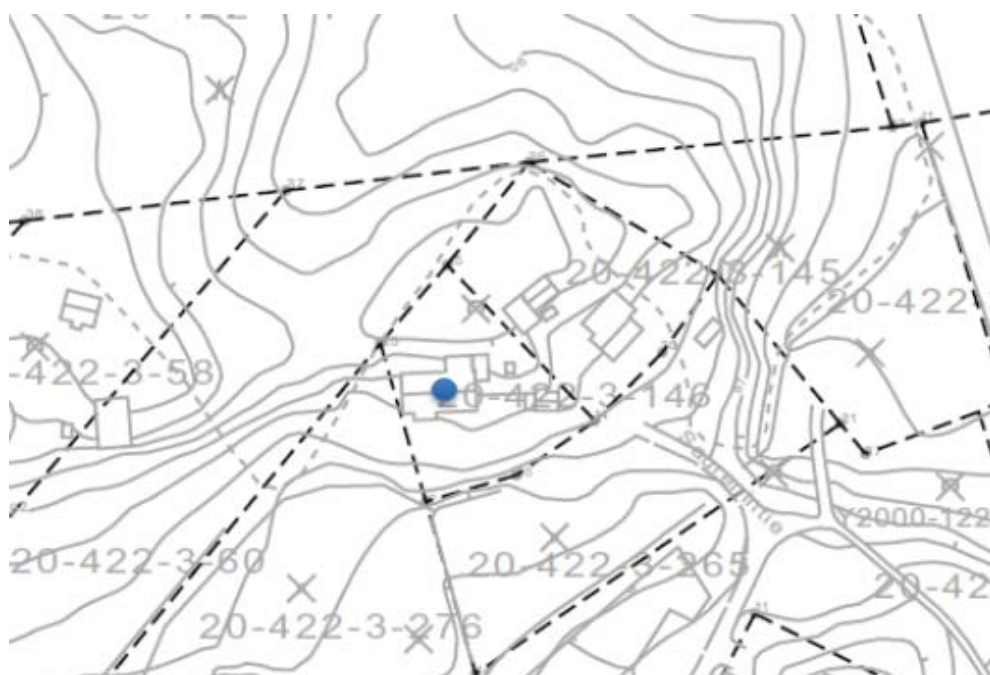
## 22. SIIPELÄ II

Ilmoitettu kerrosala: 130 m<sup>2</sup>

väri/materiaali: vaalea/puuverhous, kate: punainen/pelti

ikkunat: puu, valkoinen, pielet valkoiset

1. ja 2. kerros: pystyjako

Kunto Hyvä Luokitus

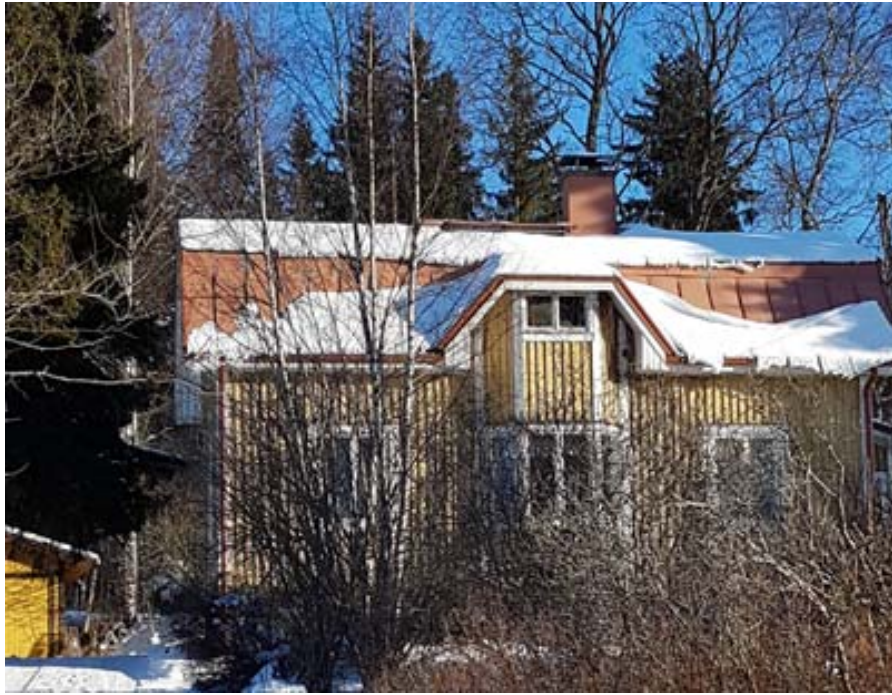
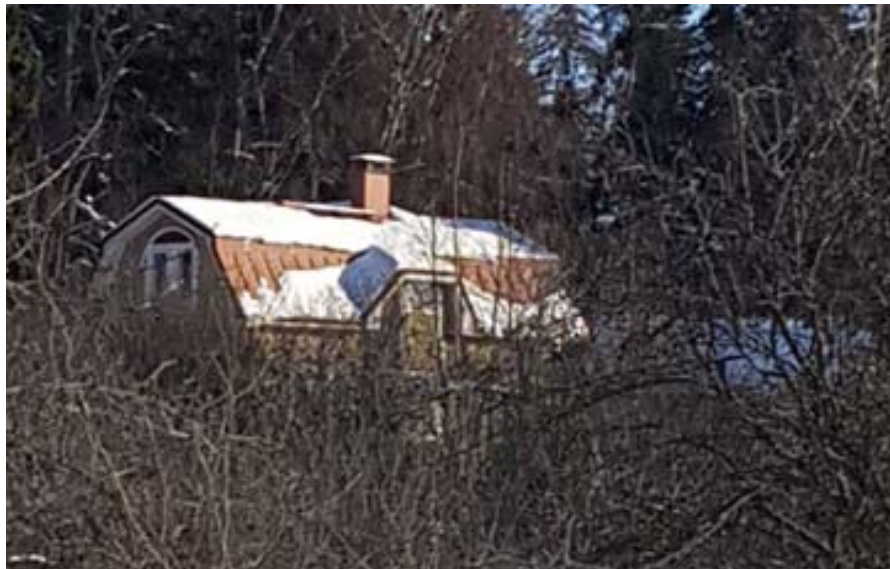
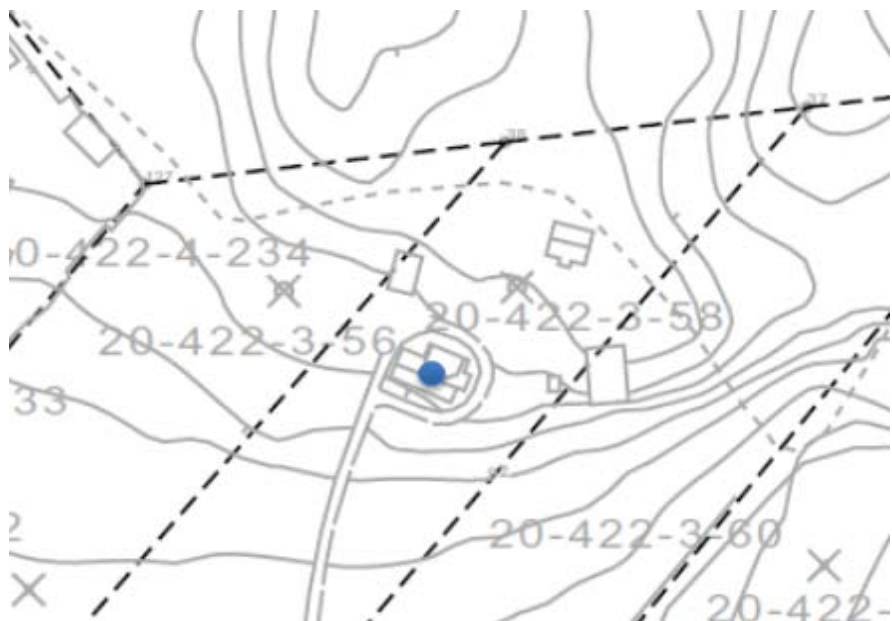
## 23. ERKKILÄ

Ilmoitettu kerrosala: 133 m<sup>2</sup>

väri/materiaali: vaalea/puuverhous, kate: musta/pelti sokkeli: harmaa/rappaus

ikkunat: alumiiniprofiili, valkoinen, pielet ruskeat

1. ja 2.kerros: pystyjako

Kunto Hyvä

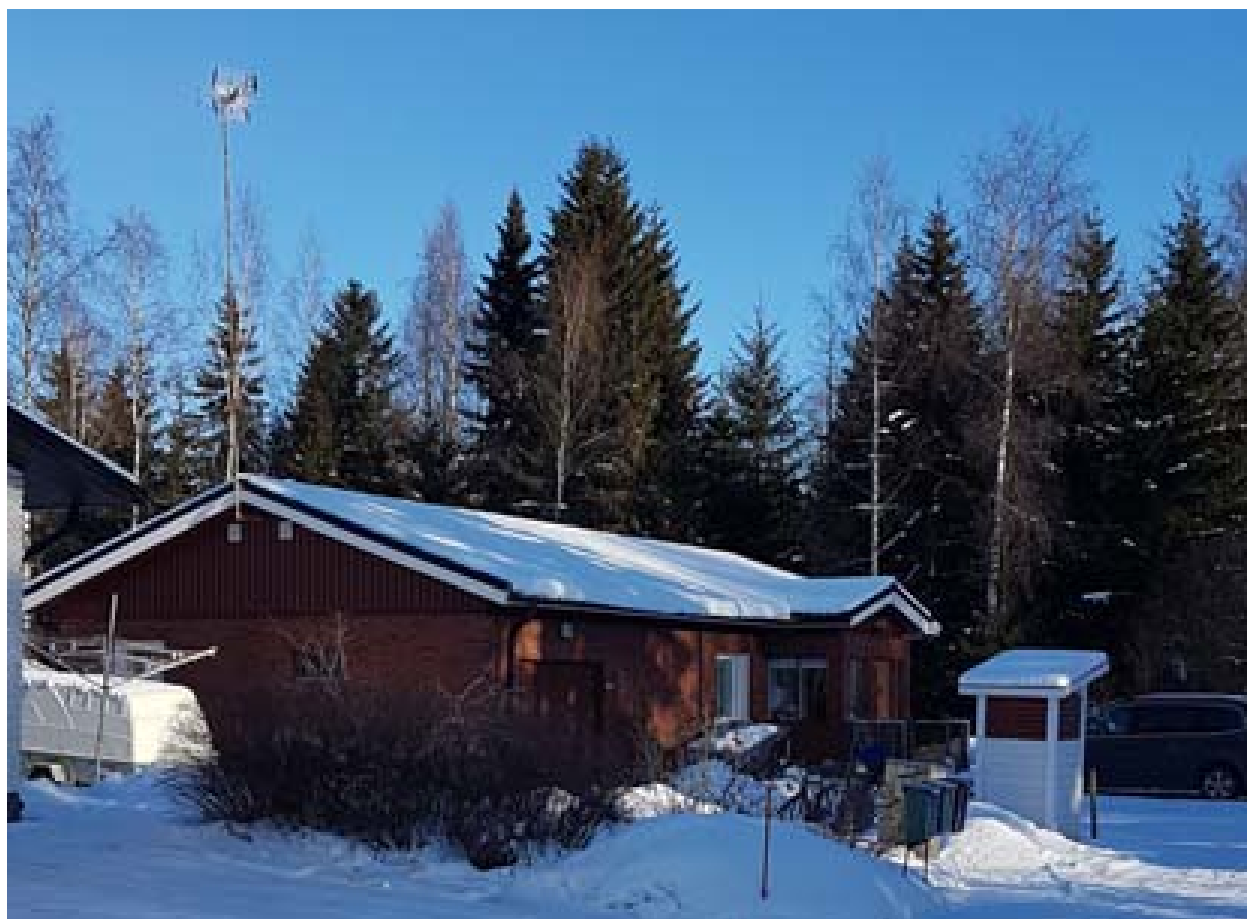
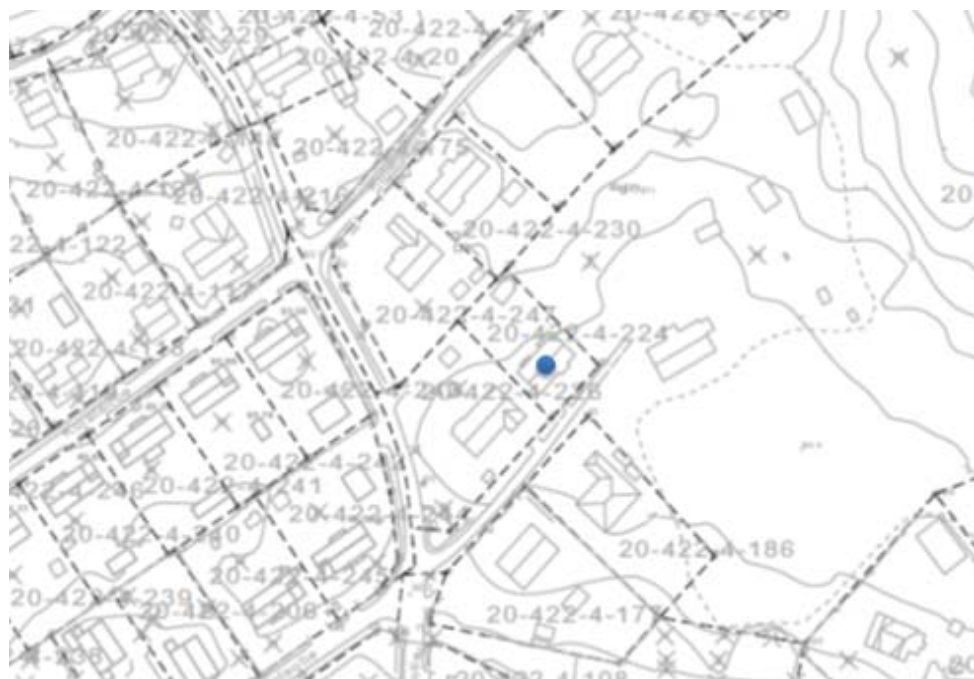
## 40. MIKKOLA

kerrosala 193m<sup>2</sup>

väri/materiaali: valkoinen/tiiliverhous, kate: musta/pelti sokkeli: harmaa/rapattu

ikkunat: alumiiniprofiili, mustat

1.kerros: yksi ruutu tuuletusluukku

Kunto Hyvä

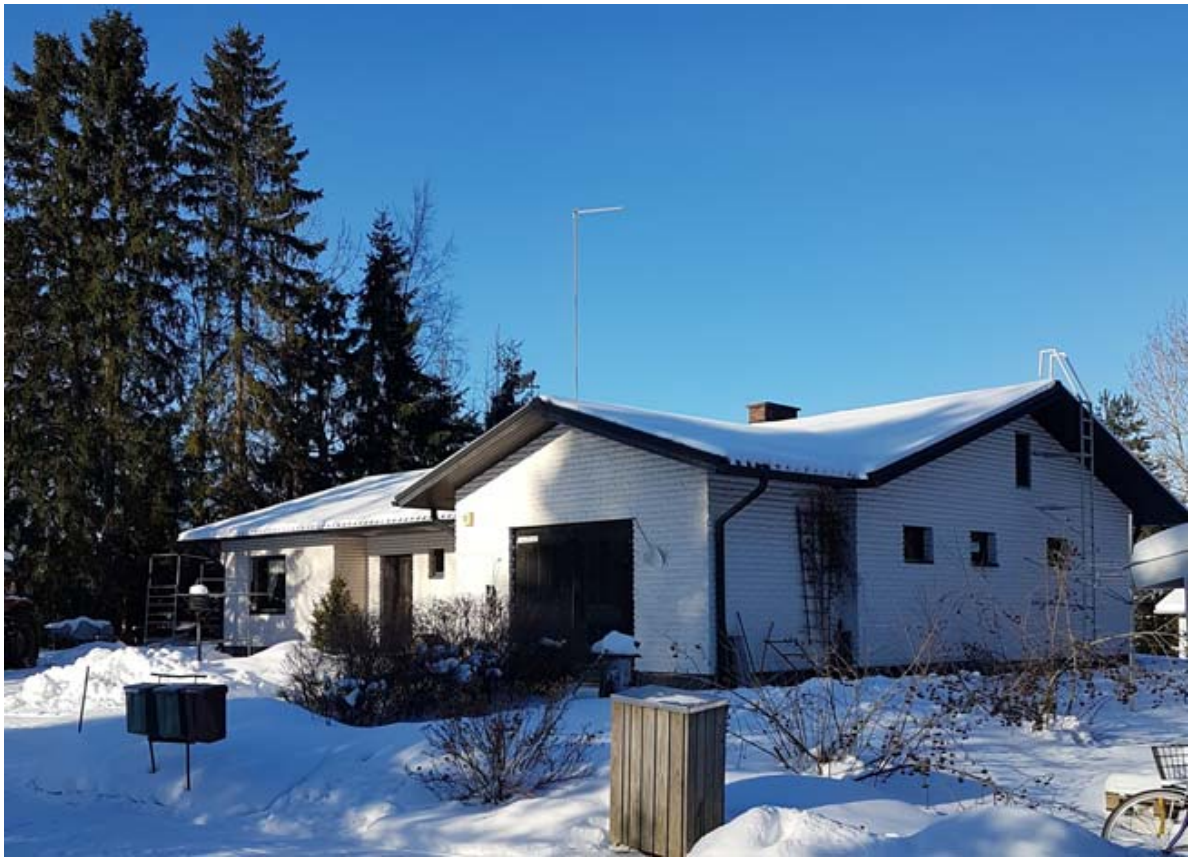
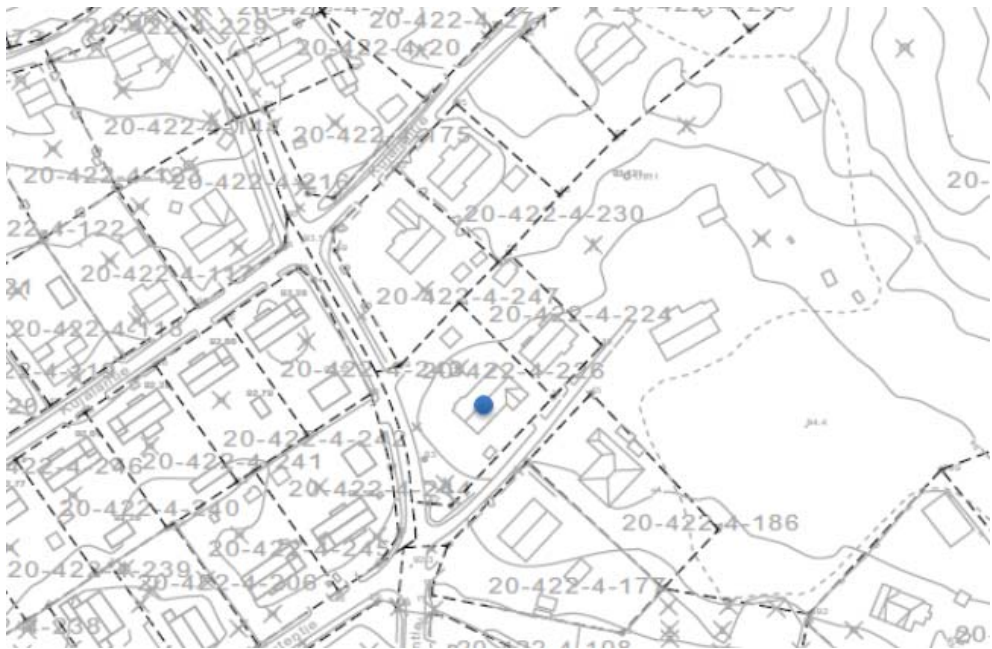
## 41. KIRSINKULMA

kerrosala 162m<sup>2</sup>

väri/materiaali: vaalea/tiiliverhous, kate: ruskea/pelti sokkeli: harmaa/rapattu

ikkunat: alumiiniprofiili, ruskeat

1.kerros: keskijako

Kunto Hyvä

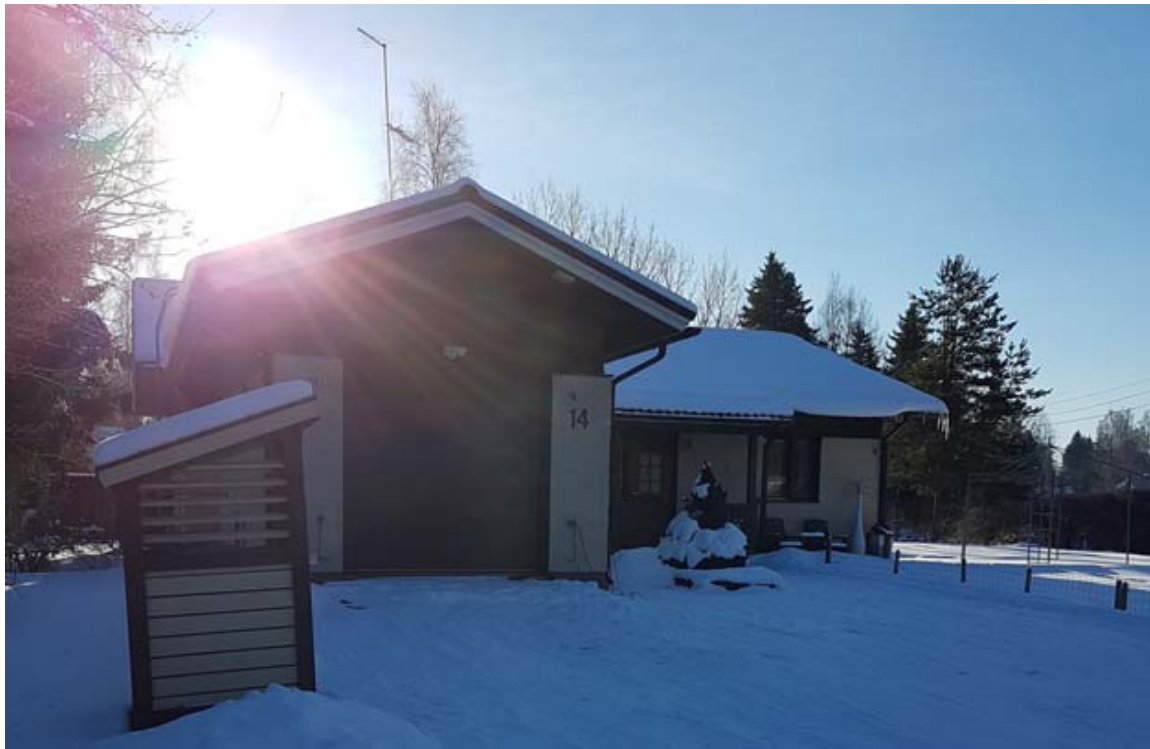
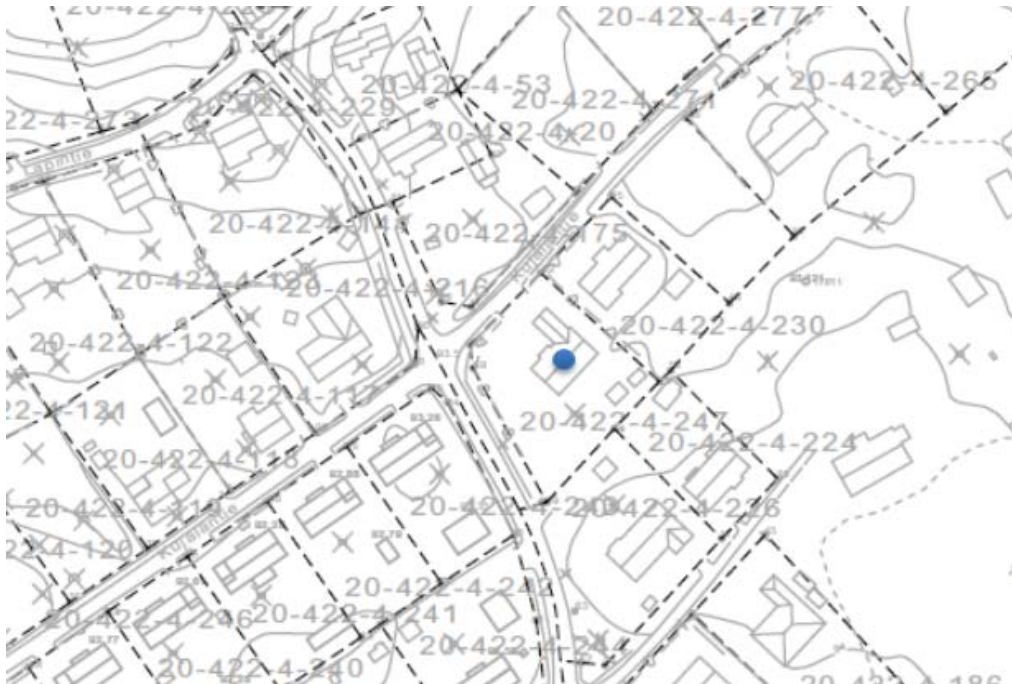
## 42. VÄHÄLÄ

kerrosala 150m<sup>2</sup>

väri/materiaali: punainen/tiiliverhous, kate: ruskea/pelti sokkeli: ruskea/rapattu

ikkunat: alumiiniprofiili, ruskeat

1.kerros: pystyjako/tuuletusikkuna

Kunto Hyvä
