Akaan Toijalan vanhan terveystaseman ja Hakalehdon vanhainkodin purku

Agriborealis osuuskunta/Pekka Rintamäki 2023

1. Tiivistelmä Akaan Toijalan vanhan terveysaseman ja Hakalehdon vanhan vanhainkodin rakennuksista lepakoiden kannata.

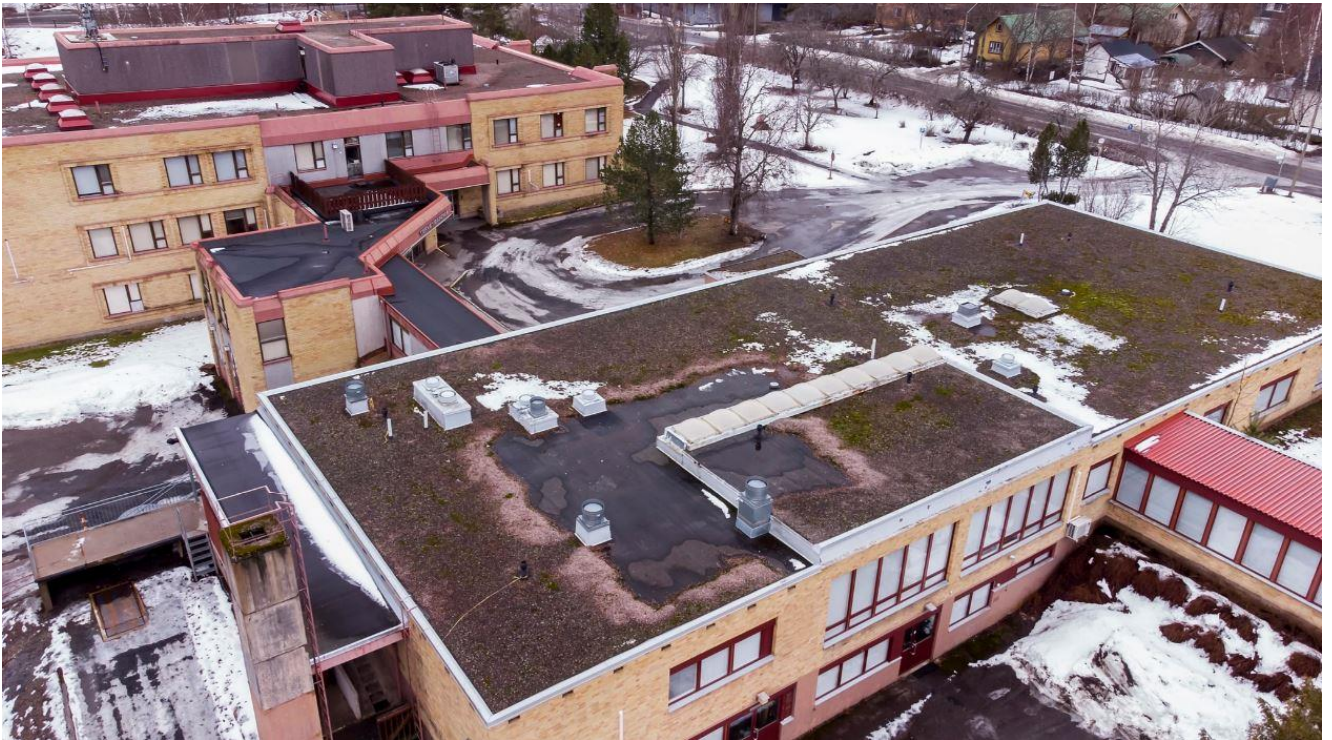
Kansikuva. Etualalla Toijalan vanhaa terveystasemaa ja taka-alalla Hakalehdon vanhainkohti kuvattuna dronella 23.3.2023. Jo tästä kuvasta käy ilmi, että ilmastointi- ja lämmityskanavat katoilla eivät ole suotuisia lepakoille. *Kuva © Harri Hedman.*

Kansikuvasta hahmottuu jo melko vanhojen, mutta rakenteiltaan modernien rakennusten ilmastointi yms. rakenteet, sekä tiiliseinät. Puumateriaali olisi lepakoiden kannalta ”hengittävä”, mutta sitä rakenteissa ei ole käytetty. Kuvissa 2. ja 3. näkyy Akaan vanhaa terveysasemaa kiertäviä ”hengitysaukkoja” (ks. kuvat 2. ja 3.).

Akaan Toijalan Hakalehdon vuonna 1972 valmistuneessa rakennuksessa ei ole vastaavia kevytsoraeristeitä kuin vanhassa terveyskeskuksessa (kuva 4. ja kuvat 2. ja 3.). Kattorakenteita on uusittu ajan saatossa ja niistä saa käsityksen kansikuvasta ja kuvasta 5.

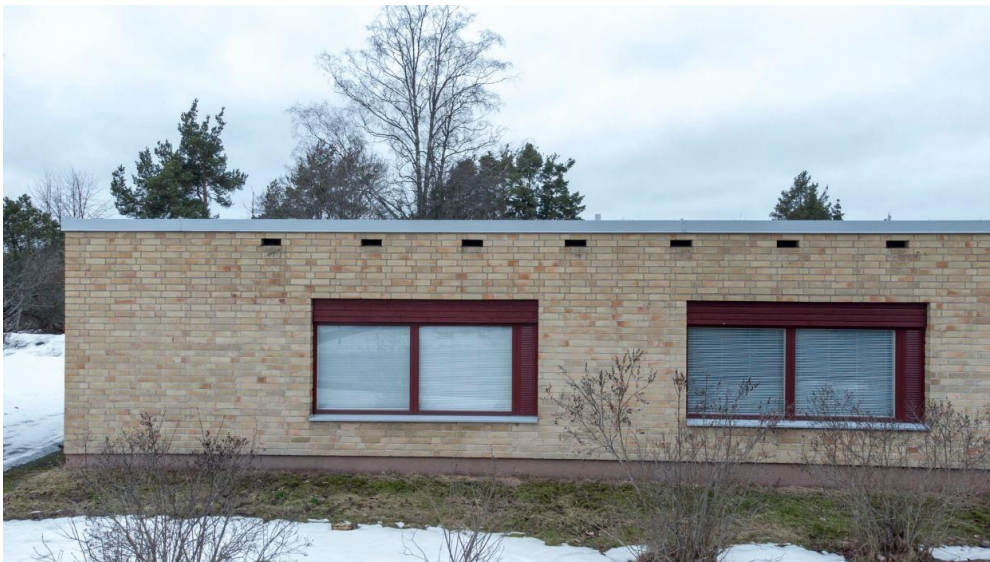
Kuva 2. Akaan Toijalan vanhan terveysaseman ilmastointitiloissa on hengittäviä aukkorakenteita katon rajassa. *Kuva © Pekka Rintamäki.*

Tiivistelmänä vuonna 1984 rakennetussa Akaan Toijalan terveyskeskuksessa on epätodennäköisesti viihtynyt lepakoita koskaan. Pääsy rakennukseen on liian vaikeaa ja sen ympäristöolosuhteet eivät ole lepakoille suotuisia verrattuna jos rakennus olisi tehty puusta.

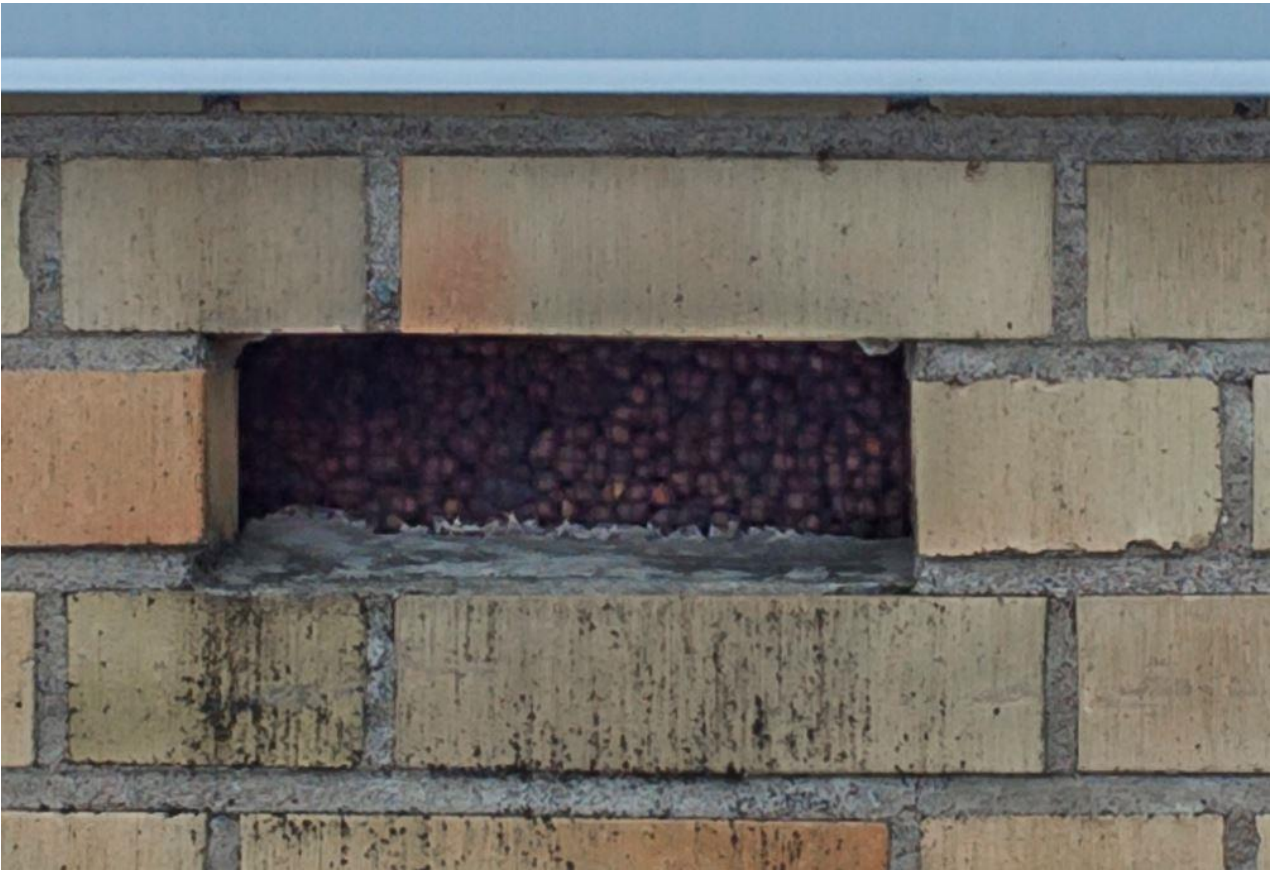
Kuva 3. Toijalan vanhan terveysaseman tiiliseinän yläosassa lähellä kattoa olevia aukkoja (ks. kuva 2. ja näkyy myös kansikuvassa). Tarkemmassa kuvassa näkyy, että terveysaseman eristeenä on käytetty kevytsoraeristettä ("paperiste"), jonka sitomiseen näkyy juuri ja juuri kuvassakin metalliverkkoa. Tällaisesta rakenteesta lepakko ei voi mennä rakennuksen sisään ja vaikka jostain kautta pääsisikin eristetilan lämpötila ja kosteus eivät ole sopivia lepakoille. *Kuva © Harri Hedman.*

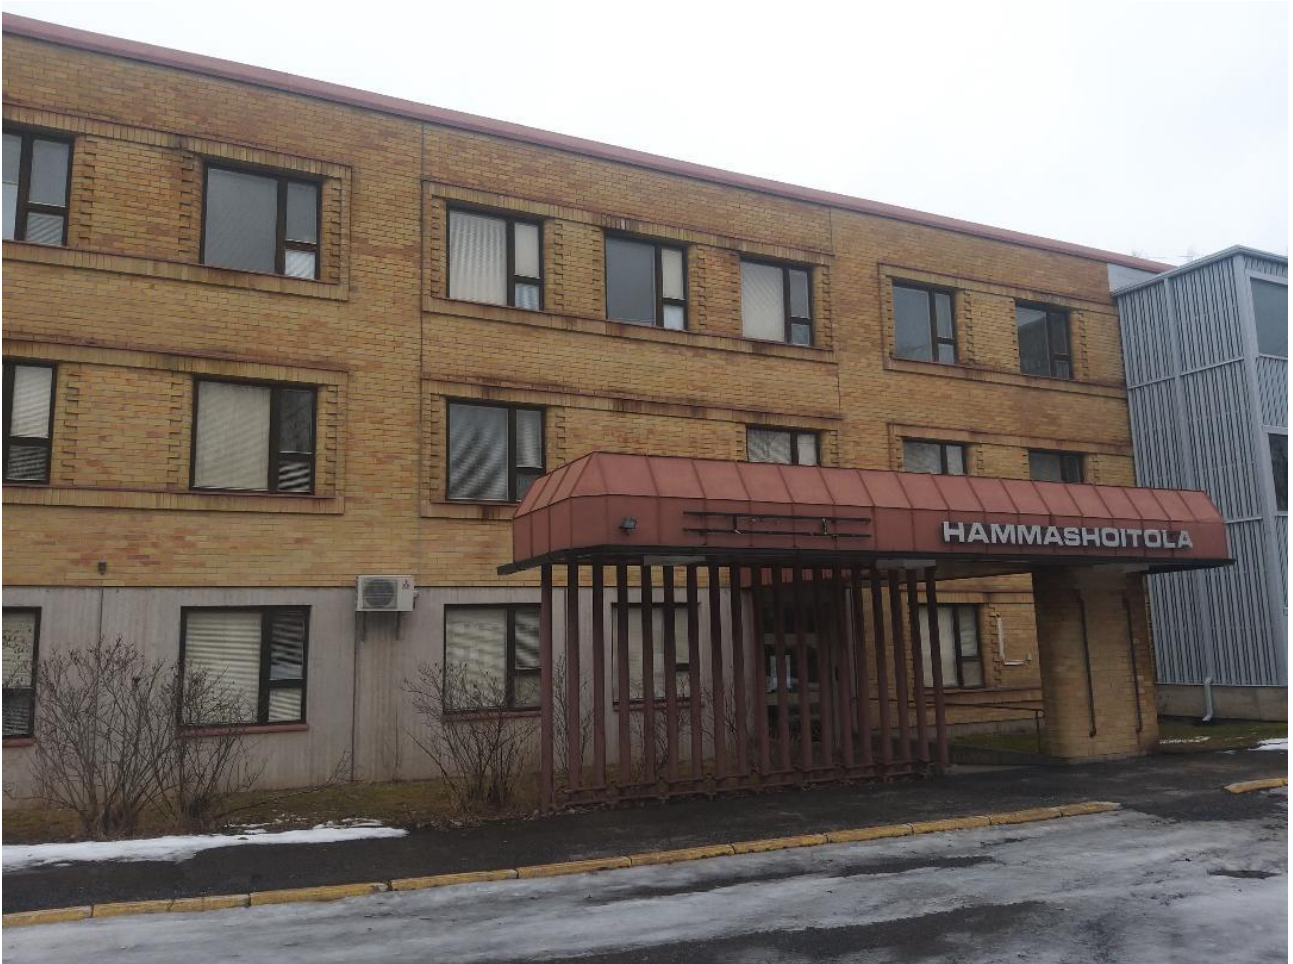
Kuva 4. Vuonna 1972 rakennettu Akaan Toijalan Hakalehdon vanhainkoti on ollut poissa varsinaisesta käytöstä jo vuosia. Rakennuksen länsipuolella oli toiminnassa ensiapu ja itäpuolella (tämä kuva) hammashoitola. Kaikki toiminta on lopetettu vuodesta 2023 alkaen. *Kuva © Pekka Rintamäki.*

Tiivistelmä on sama kuin vuonna 1984 rakennetulle Akaan Toijalan terveyskeskukselle. Lepakoiden pääsy vanhainkodin sisälle on aina ollut epätodennäköistä ja vielä tässä korostettakoon sitä, että lepakot vaativat päivätorkuilleen, lisääntymiseen ja horrostamiseen paikkoja, joissa on sopiva lämpötila ja kosteusolosuhteet.

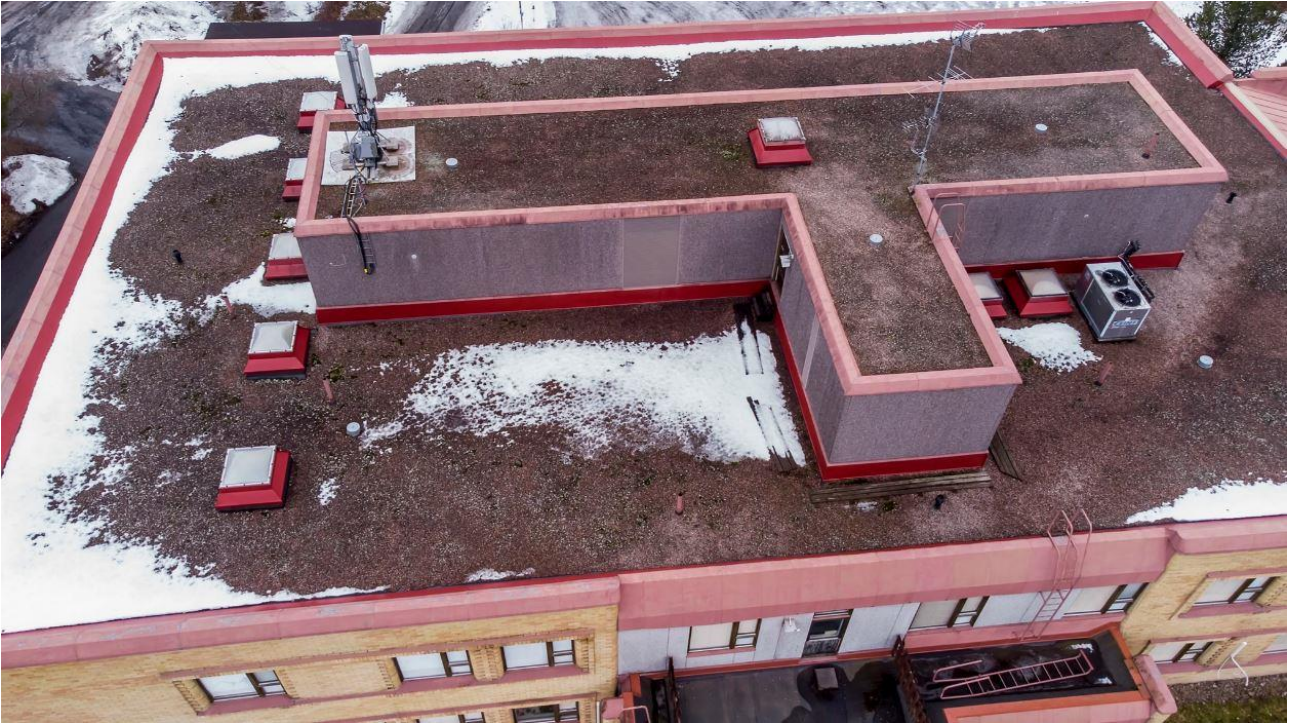
Kuva 5. Akaan toijalan Hakalehdon vanhainkodin kattorakenteita kuvattuna dronella 23.3.2023. Kuvassa näkyy ainakin rakennusten ilmastointiin käytettyjä rakenteita. *Kuva © Harri Hedman.*
