AKAAN KAUPUNKI

POHJOIS-TOIJALAN ALAKOULU HISTORIASELVITYS JA YMPÄRISTÖTEKNINEN TUTKIMUSSUUNNITELMA

27.10.2022

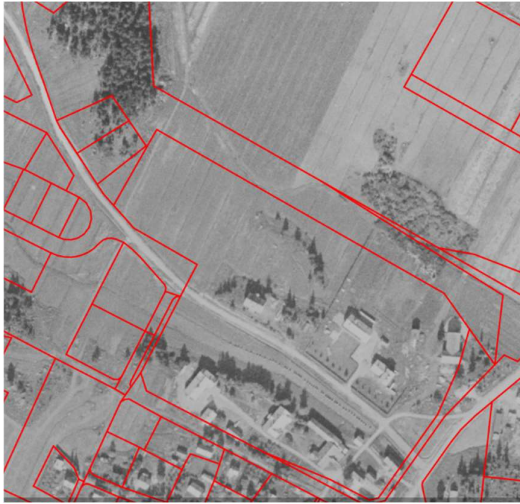
Kuva 1. [Maanmittauslaitoksen ilmakuva vuodelta 1956.](#)

Historiallisten ilmakuvien perusteella (paikkatietoikkuna.fi, luettu 21.10.2022 ja esitetty alla) kiinteistöllä 20-402-1-63 on vuoden 1956 ilmakuvan perusteella harjoitettu maataloutta. Kuvassa tutkimusalueella on peltoja ja asuinrakennuksia. Alueella on lisäksi 1930-luvulla kulkutautisairaalaksi valmistunut puurakennus.

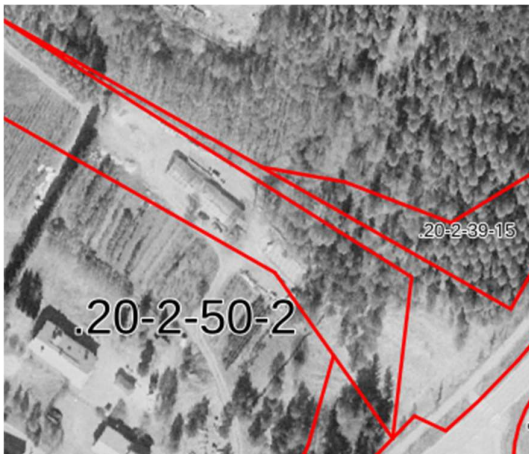
Kuva 2. [Maanmittauslaitoksen ilmakuva vuodelta 1998.](#)

Vuoden 1998 ilmakuvassa näkyy terveyskeskuksen pohjoispuolella kunnan vanha puutarha-alue ja sen kasvihuonerakennukset.

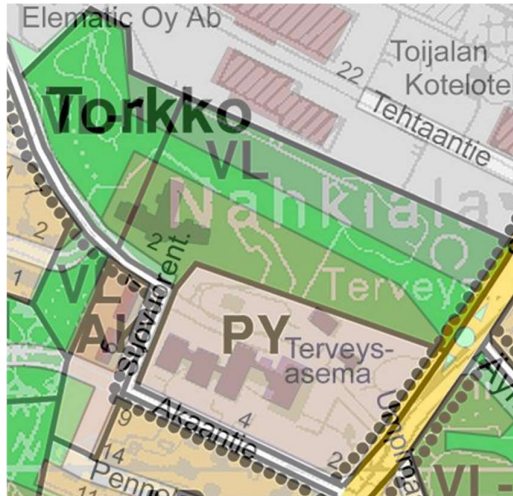
Kuva 3. Terveyskeskus alueen asemakaava.

Nykyään tutkimusalue on kaavoitettu VL (20-402-1-63) ja VL-1 (20-2-40-1, 20-2-40-2, 20-2-40-3 ja 20-402-1-63 luoteisosat). Kiinteistöillä 20-2-40-1, 20-2-40-2, 20-2-40-3 ja 20-402-1-63 sijaitsee viheralueita.

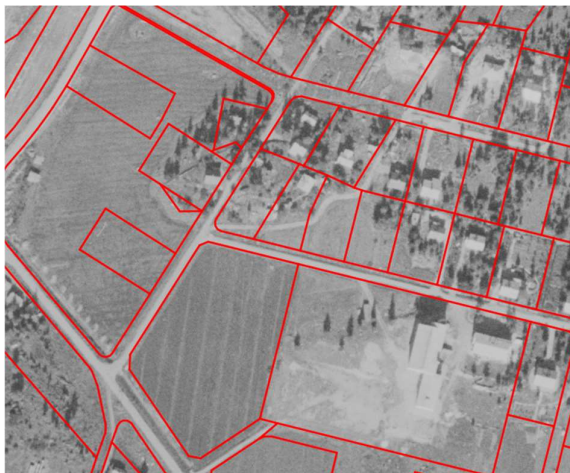
Kuva 4. Maanmittauslaitoksen ilmakuva vuodelta 1956.

Historiallisten ilmakuvien perusteella (paikkatietoikkuna.fi, luettu 21.10.2022) kiinteistöillä on vuoden 1956 ilmakuvan perusteella harjoitettu maataloutta. Kuvassa tutkimusalueella on peltoja ja asuinrakennuksia.

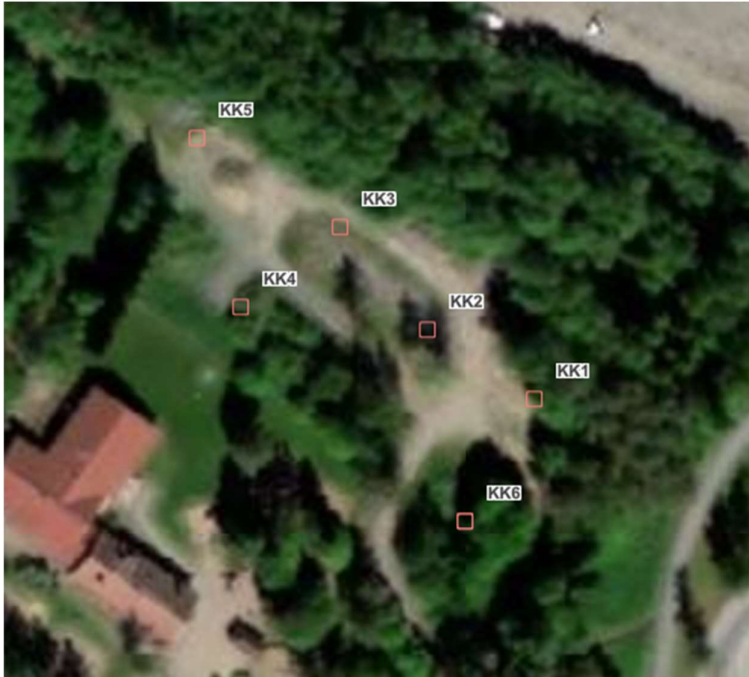
Kuva 5. Kasvihuonealueen alustavat koekuoppien sijainnit.

Vanhan kasvihuoneen alueella maaperää tutkitaan tekemällä kaivinkoneella 4–6 koekuoppaa. Maanäytteitä otetaan syvyysuunnassa noin 0,5–1 metrin välein maaperän kerroksellisuus huomioiden. Näyteenotto ulotetaan noin 3–4 metrin syvyyteen maanpinnasta tai täyttökerroksen alapuolisen pilaantumattoman saven, pohjaveden pinnan tai tiiviin rakenteen/kallion/kiven pintaan asti, mikäli ne ovat kaivuun tavoitesyvyyttä ylempänä.

Maanäytteitä otetaan jokaisesta näytepisteestä 3–5 kpl. Maanäytteet pakataan kaasutiiviisiin maanäytepusseihin ja siirretään kylmään. Valitut näytteet toimitetaan laboratorioon 48 tunnin kuluessa näytteenotosta.

Muulta kasvihuoneen ympäristöstä otetaan 2 kokoamanäytettä pintamaasta syvyydeltä 0-0,3 m.

Mahdollisten vanhojen lämmitysöljysäiliöiden kohdalta on tarpeellista tehdä syvempiä kairatutkimuksia.
