AKAA

Toijala

Rakennetun ympäristön selvitys

Vanhan terveystalouden ja Nahkialan koulun alue

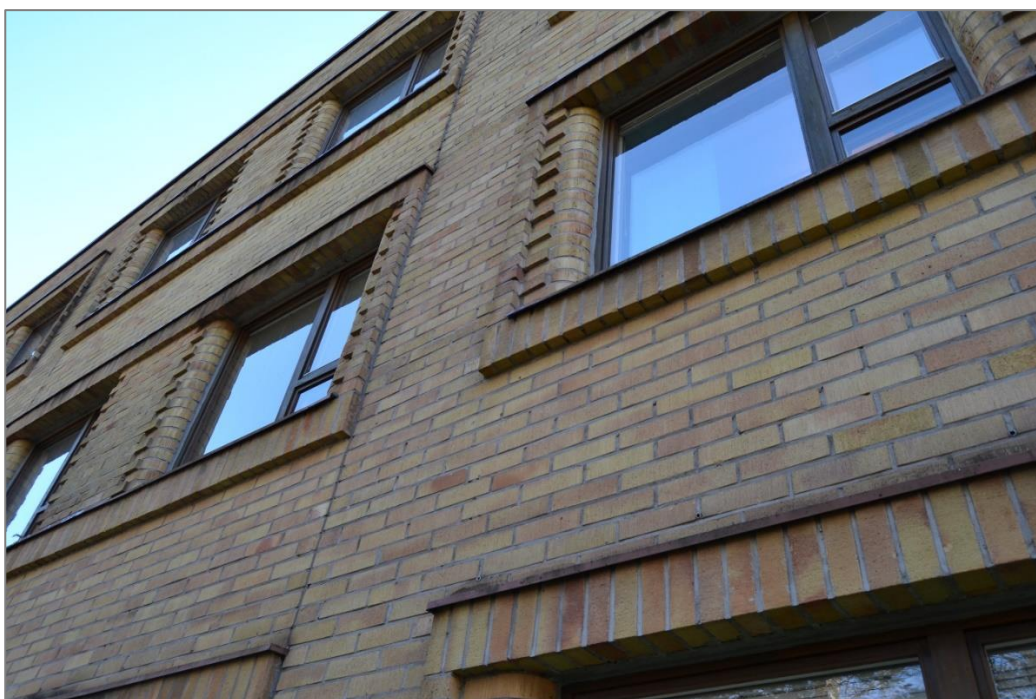
Kuva 4. Terveyskeskuksen aukkojulkisivua tiilikoristeluneen.

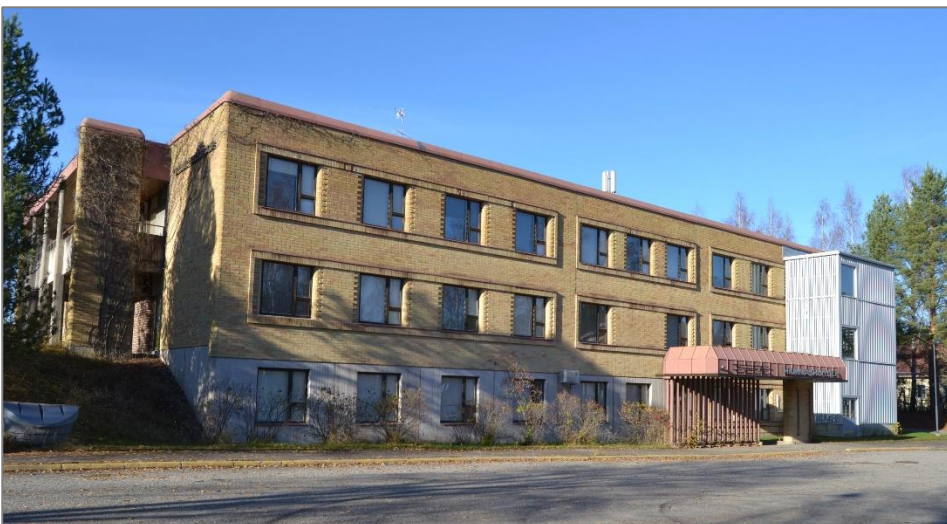
Kuva 7. Terveyskeskuksen itäpäätty parkkipaikalta kuvattuna. Tasakattoisessa, saumapellillä päällystetyssä hammashoitolan sisäänkäynnin katoksessa räystääslinja on aumattu ja alas laskeutuva katonlape muistuttaa hieman taitekattoa. Kuvan oikeassa reunassa näkyvä, profiilipellillä päällystetty hätäpoistumistie on tehty 2005.

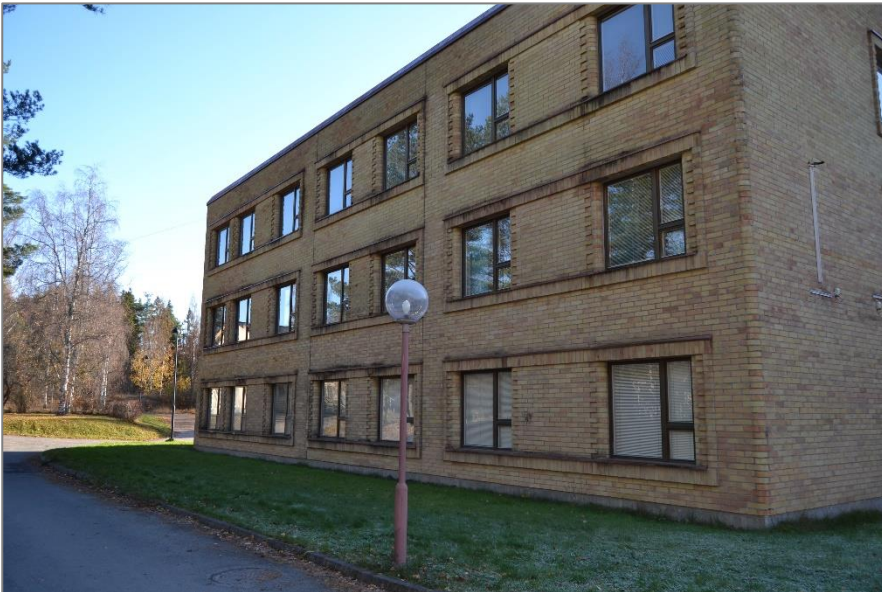
Kuva 8. Terveyskeskuksen pohjoisjulkisivua. Pyöristettyihin ikkunanreunoihin on toteutettu muuraukseen rustikointi. Ikkunarivejä kehystävät myös muuraukseen tehdyt, kohollaan olevat vaakalistat, jotka antavat aukkojulkisivulle myös nauhajulkisivun ilmettä. Terveyskeskuksen piha-alueen valaisinpylväät ovat ilmeisesti alkuperäisen pihasuunnitelman mukaiset.

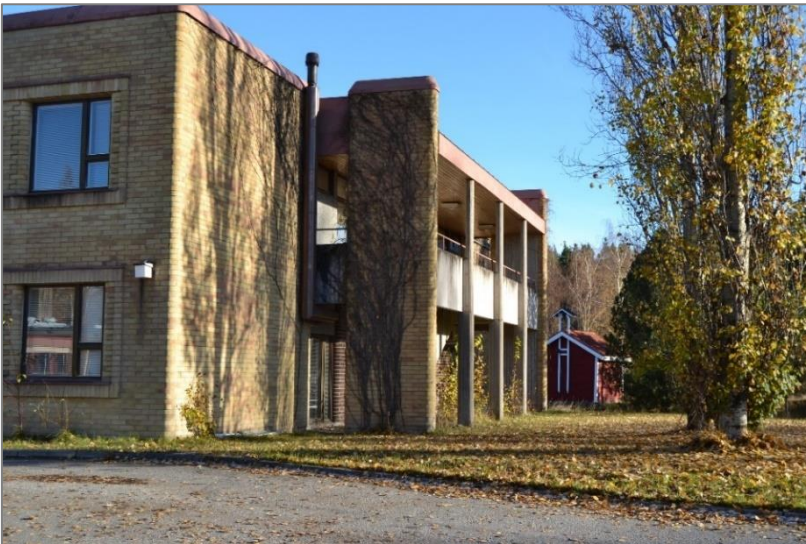
Kuva 9. Terveyskeskuksen eteläpäädyssä on kookas, ulosvedetty valettu parveke. Parvekkeen molemmissa päissä on erilliset, valetut ja tiilivuoratut, nurkista pyöristetyt päätyseinät. Takana näkyy Iso-Rekolan tilasta säilynyt aittarakennus.

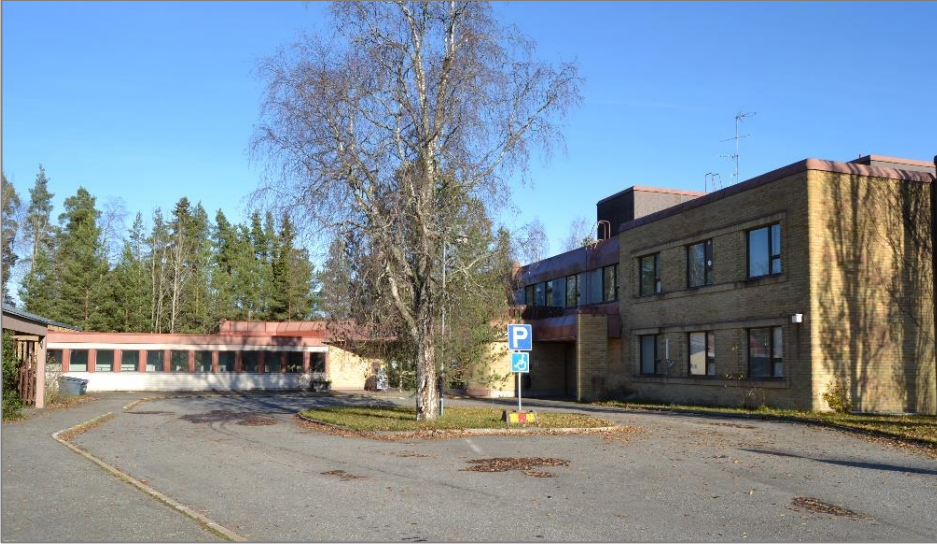
Kuva 12. Kuva terveyskeskuksen pääsisäänkäyntipihalta. Terveyskeskus on liitetty matalalla linkkiosalla vasemmalla sijaitsevaan Hakalehdon A-rakennusosaan. Linkkiosan käytävän ikkunat on muutettu alkuperäisistä.

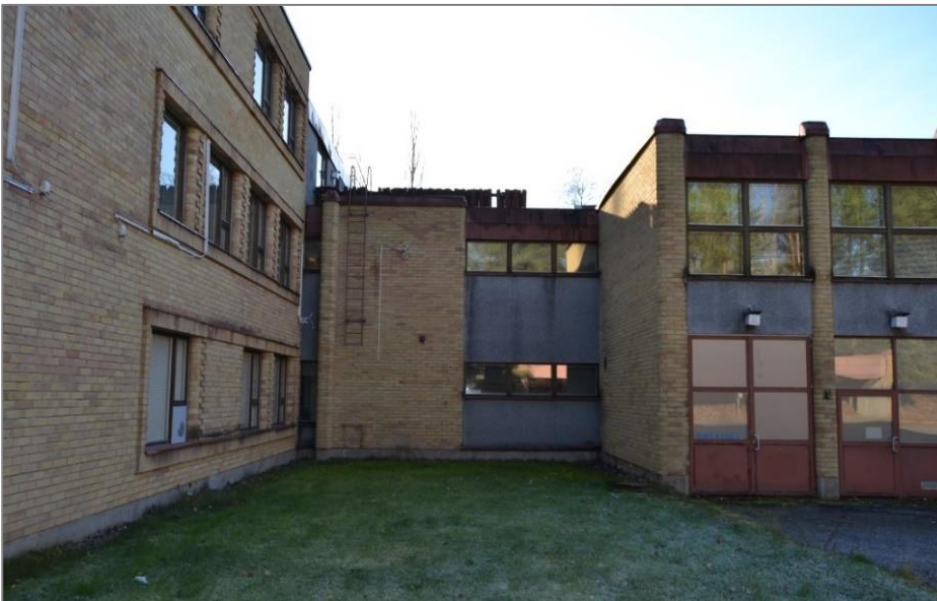
Kuva 11. Terveyskeskuksen ja Hakalehdon yhdistävä linkkiosa on pohjoispuolelta kaksikerroksinen. Alakerrassa on kuvassa oikealla näkyvät ambulanssitallit.

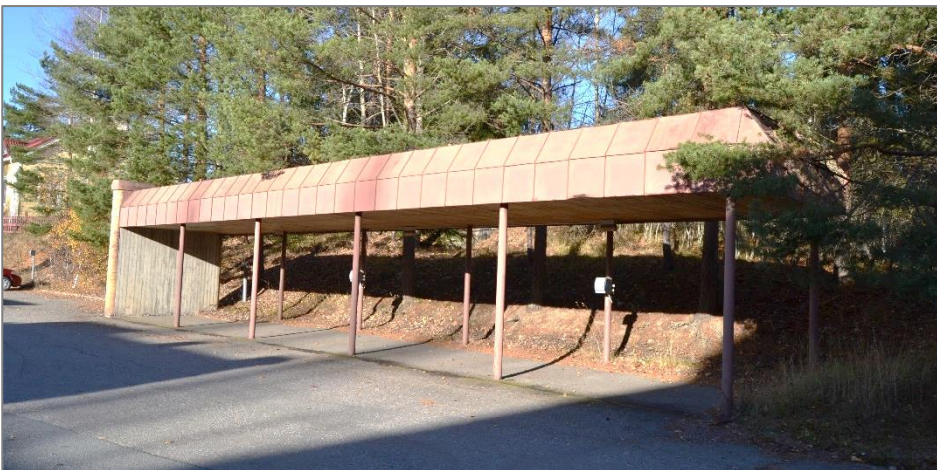
Kuva 10. Terveyskeskuksen pohjoispuolella on samaan aikaan rakennettu polkupyöräkatos, nykyinen autokatos. Katoksessa on käytetty samoja arkkitehtonisia elementtejä kuin terveyskeskuksessa: taitettua saumapeltikattoa, lautamuottipintaista betonia ja keltatiliimuurausta.

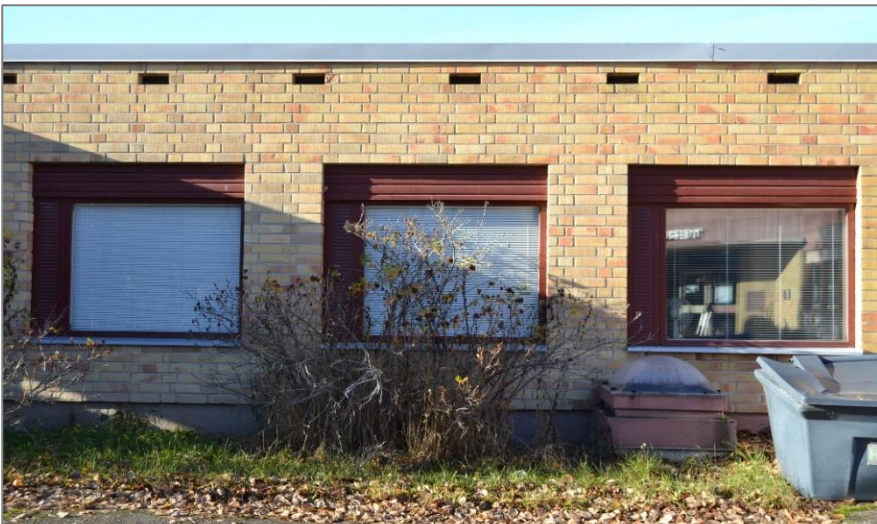
Kuva 14. A-osan julkisivua itään. Selkeälinjaisiin julkisivuihin luovat koristeellisuutta katonrajassa symmetrisesti sijaitsevat aukot muurauksessa. Ikkunoiden ympärillä on käytetty punaruskeaa vaakalaudoitusta. Oikeanpuoleisesta ikkunasta heijastuu terveyskeskuksen pääsisäänkäynti.

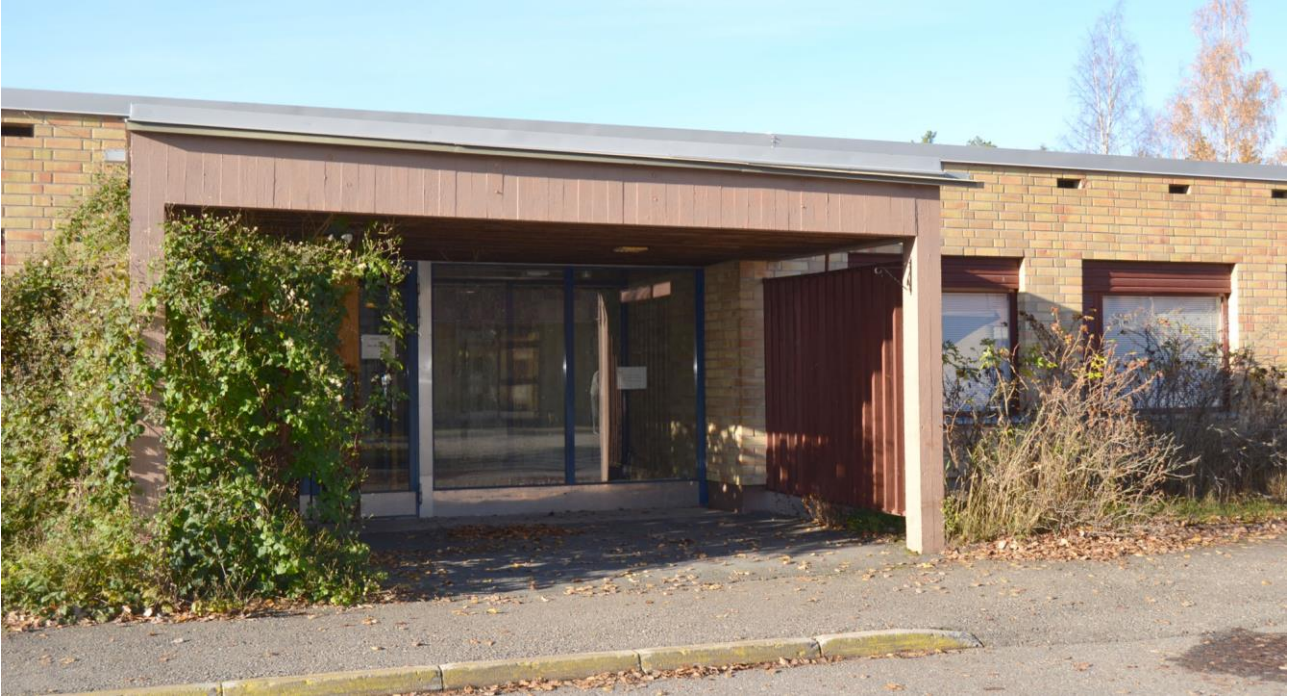
Kuva 17. Hakalehdon A-osan pääsisäänkäynti rakennuksen itäisivulla. Sisäänkäynnin edessä on betonivaluna toteutettu katos, jonka päädyissä on käytetty lankkusäleikköjä.

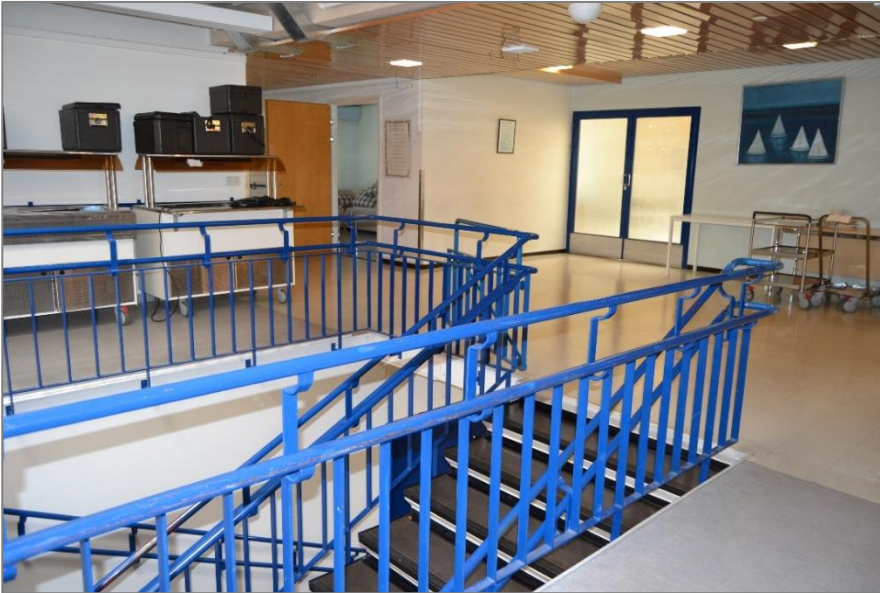
Kuva 26. A-osan keskusaulaa ja portaikko. Aulan lattioissa ja portaissa on käytetty muovimattoa ja vinyylilaattaa.

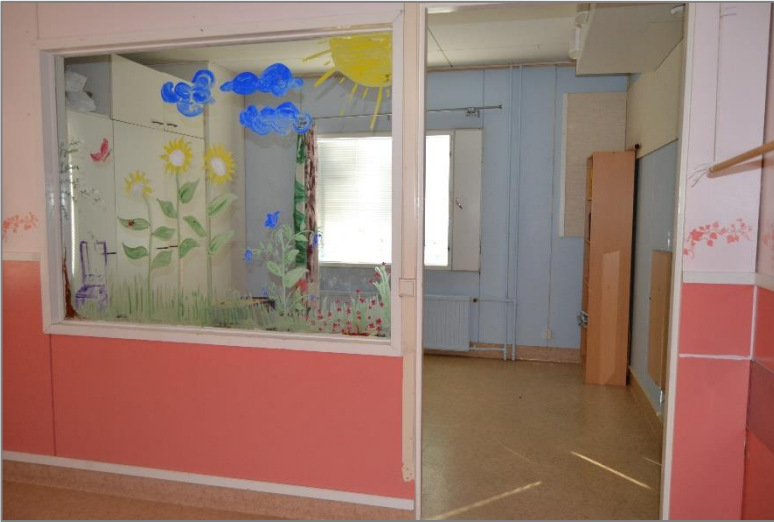
Kuva 37. Entisen terveystalon sisätilat on alakerrasta suurimmaksi osaksi muutettu, todennäköisesti 1980-luvulla päiväkodiksi muuttamisen yhteydessä. Lattioissa on muovimatot, seinät on pääosin levytetty ja maalattu. Katoissa on käytetty akustiikkalevyjä.

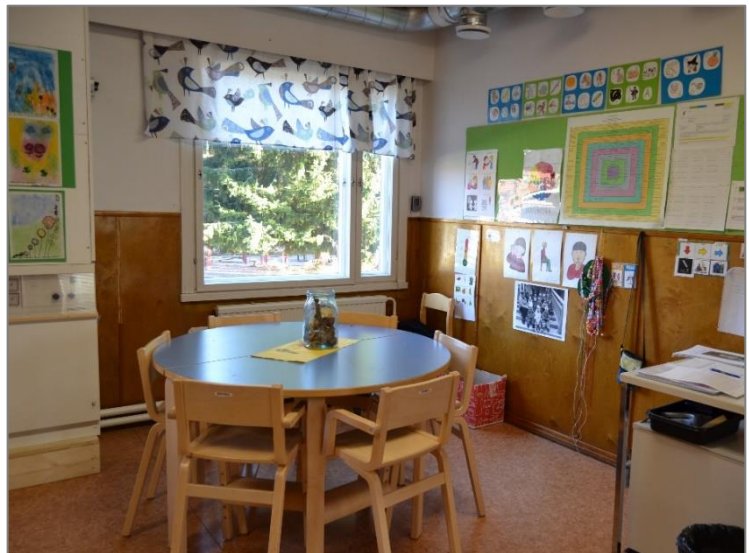
Kuva 39 (yllä). Päiväkodin alakerran sisätiloissa on säilynyt alkuperäisiä elementtejä, kuten seinien puupanelointeja ja listoja.

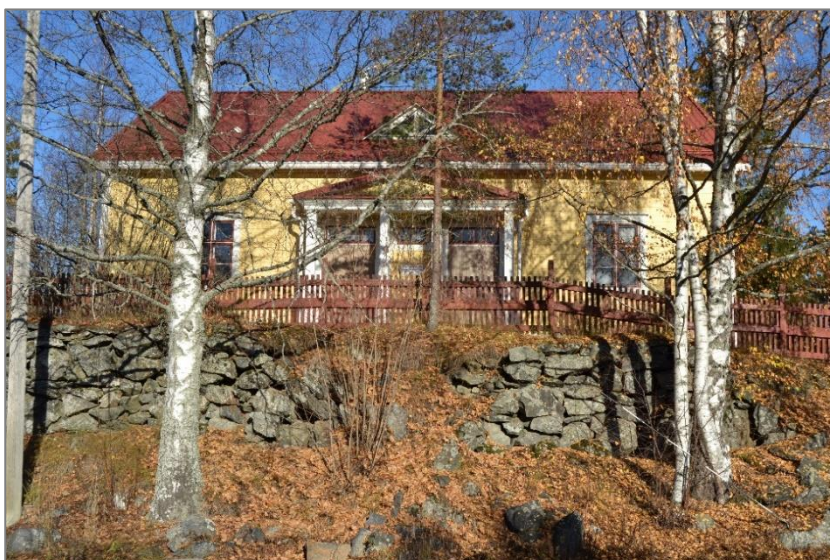
Kuva 44. Rakennuksen edustan rinne on pengerretty luonnonkivimuurilla.

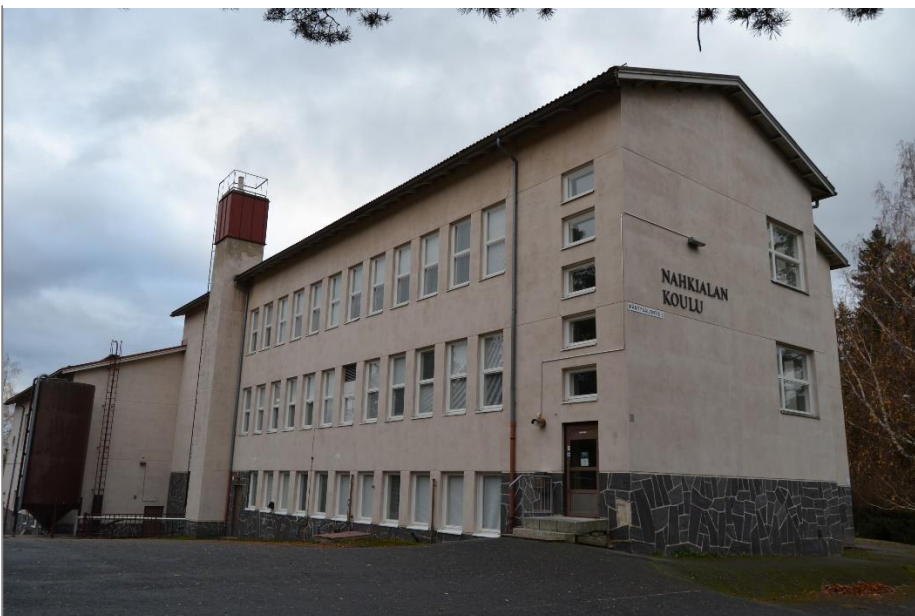
Kuva 53. Koulurakennuksen pohjoispääty ja itäisivua. Päädyn B-portaikon ikkunat tuovat julkisivuun pystysuuntaisen elementin vaakasuuntaisten ikkunarivien vastapainoksi.

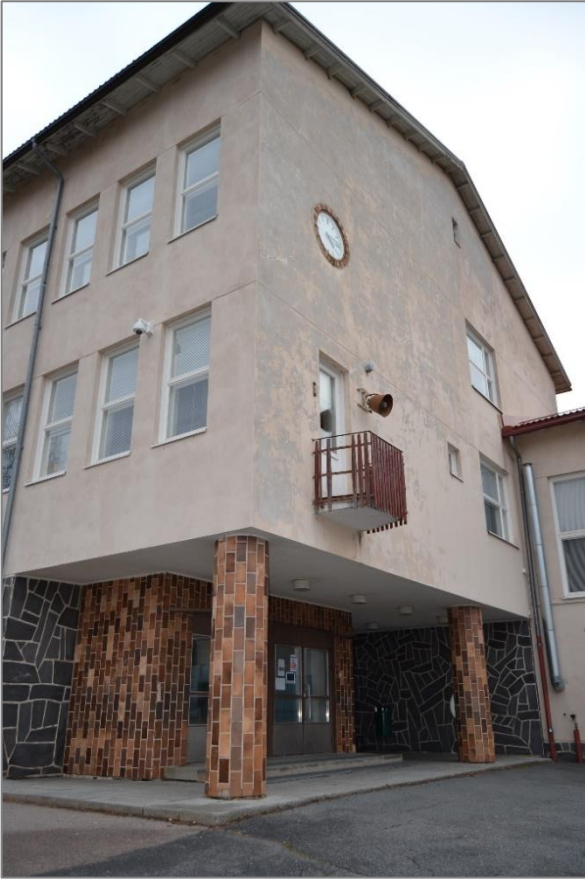
Kuva 55. Pääsisäänkäynti sijaitsee sisäänvedetyn katoksen suojissa ja on koristeltu klinkkerilaatoituksella.

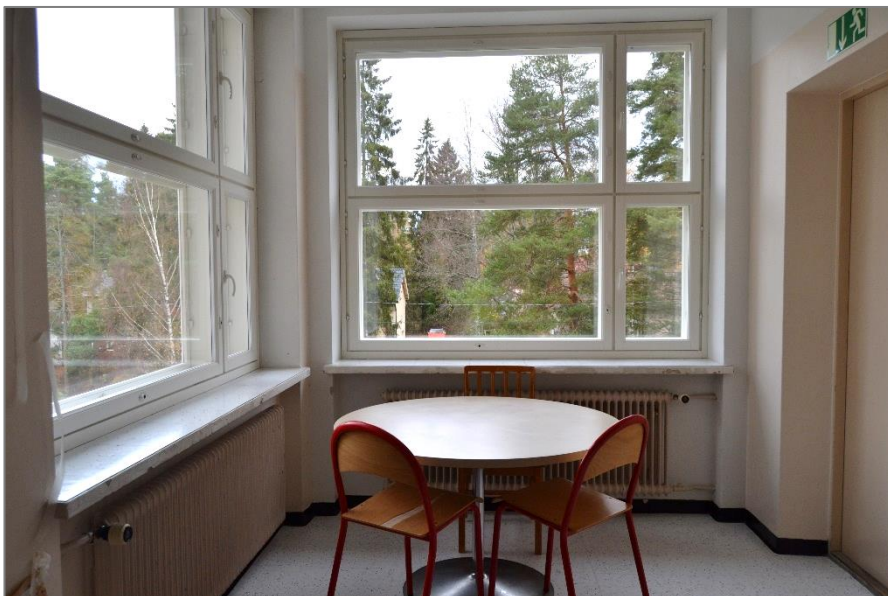
Kuva 62. Toisessa ja kolmannessa kerroksessa suuret kulmaikkunat tuovat käytävään valoa rakennuksen pohjoispäädyssä. Kuva on kolmannelta kerroksesta. Oikealla näkyvä ovi johtaa B-portaitkoon.

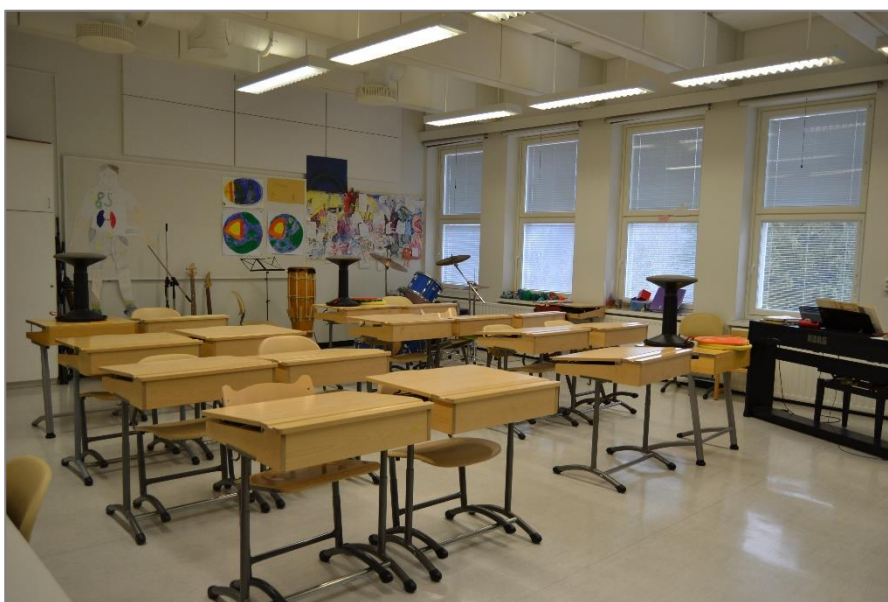
Kuva 61. Kuva ylimmän kerroksen luokkahuoneesta. Luokkatilat ovat kaikissa kerroksissa keskenään hyvin samanlaiset. Lattioissa on muovimatot, seinät ovat maalatut. Osassa luokista leveät ikkunapenkit on päällystetty vinyylilaatoilla.

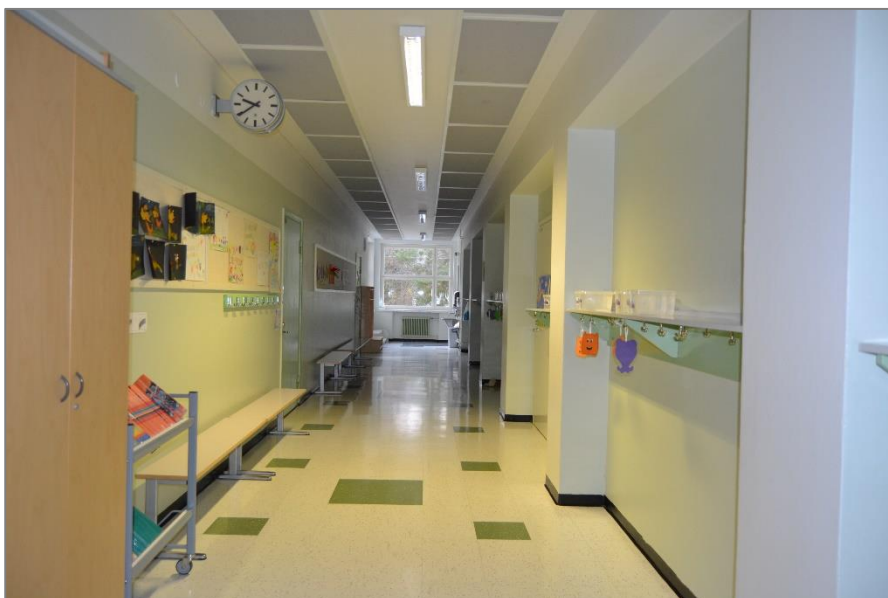
Kuva 60. Kuva toisen kerroksen käytävästä pohjoiseen päin. Käytävien lattioissa on vinyylilaatat, seinät ovat maalatut. Käytävien värit vaihtuu kerroksittain: kolmas kerros on beige, toinen kerros vihreä ja ensimmäinen sininen.

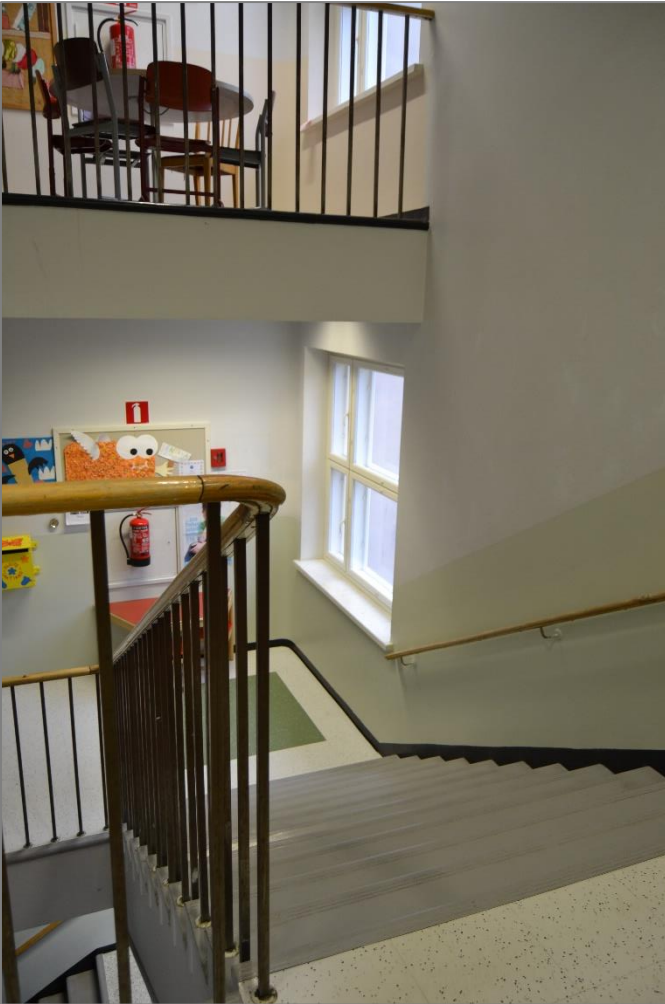
Kuva 63. Kuva A-portaikosta toisen ja kolmannen kerroksen väliä. Lepotasanteilla lattiamateriaalina on vinyylilaatta. Metallikaiteet puisine kädensijoinen ovat alkuperäiset.

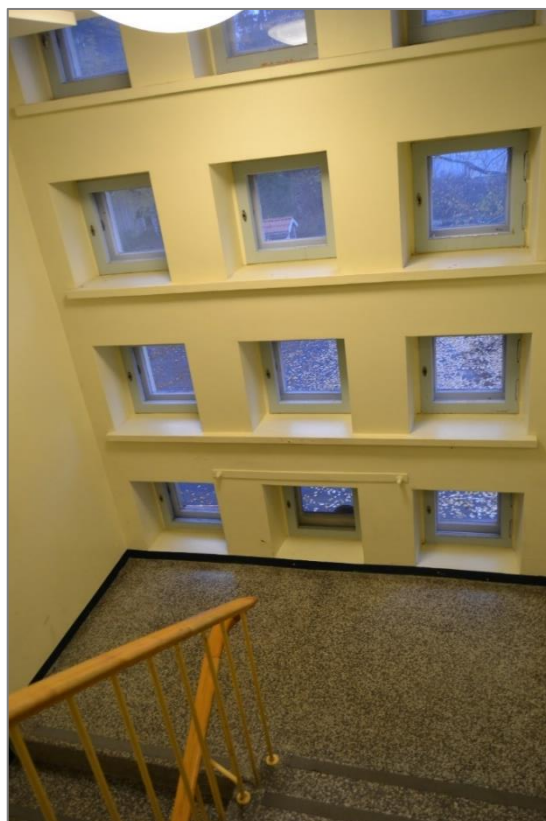
Kuva 69. Porraskäytävän mosaiikkibetonilattia, porraskaiteet ja ikkunat ovat alkuperäiset.
