AKAAN KAUPUNKI

# TOIJALAN YHTEISKOULU KUNTOTUTKIMUS

10.10.2019

PROJEKTI 312542

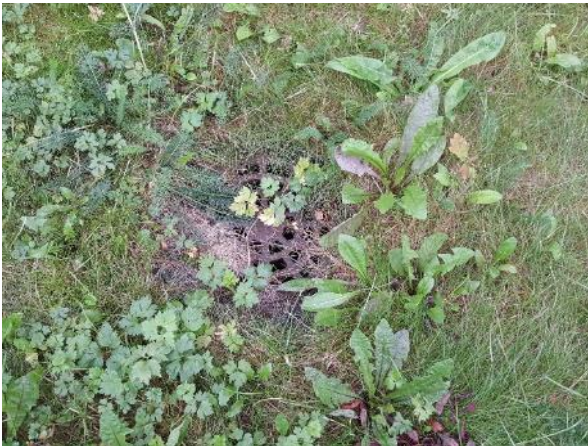
**Kuva 3.** Rakennuksen etuosan nurmialueella oleva pihakaivo on osittain peittynyt kasvillisuudesta.

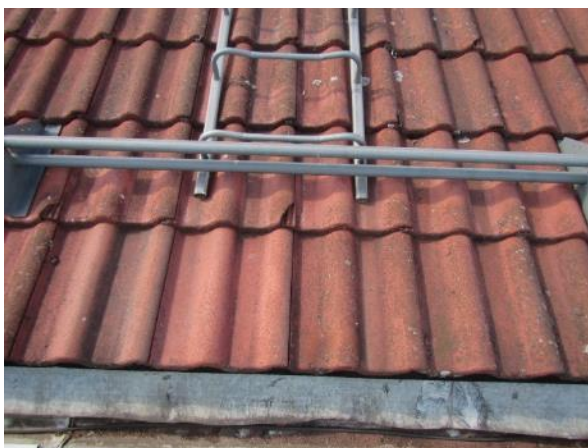
**Kuva 17.** Katteesta on lohkeillut palasia useasta kohtaa.

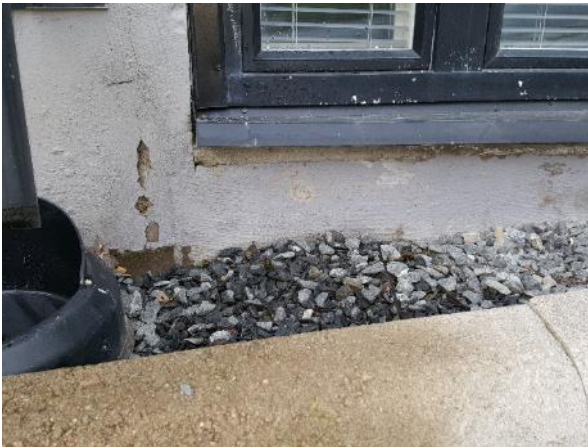
**Kuva 21.** Syöksyputkesta rännikaivoon tulevat vedet kastelevat viereistä sokkelirakennetta. Viereisen ikkunan vesipellin kiinnitys on puutteellinen.

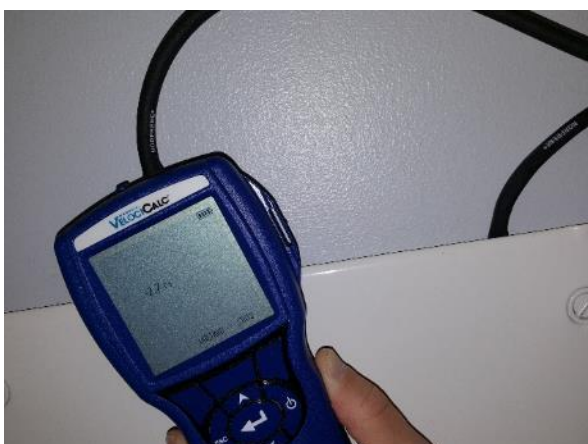
**Kuva 33.** Tilan 210 (OPO 1) kotelo on lievästi alipaineinen ( $\sim -3$  Pa) sisäilmaan verrattuna, eli ilma liikkuu kotelosta tilaan päin.

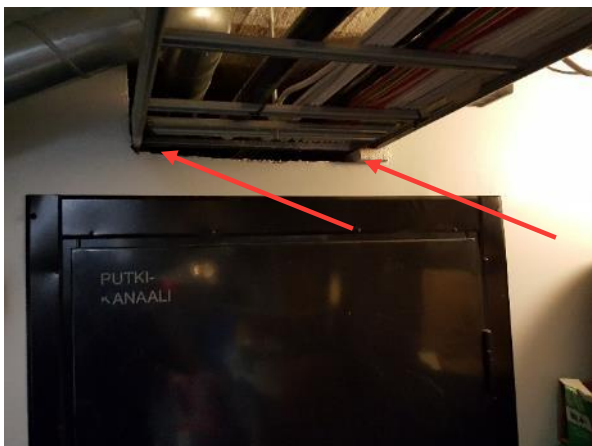
**Kuva 34.** Tilan 101.1 (siiv.var) ja putkikanaalin välisen väliseinän läpiviennit tiivistämättömiä.

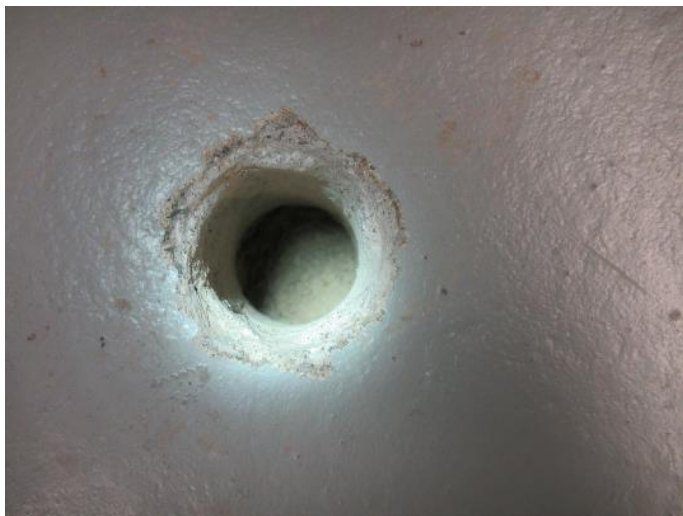
#### Rakenneavaus: 1. krs. kellari

- maalipinta
- betonilaatta 100 mm
- bitumi
- hiekka 40 mm
- betonilaatta

Kyseisestä rakenteesta otettiin materiaalinäyte mitatulta kosteuspoikkeama-alueelta (MNMI3). Kyseisessä näytteessä ei esiintynyt poikkeavaa mikrobikasvustoa.

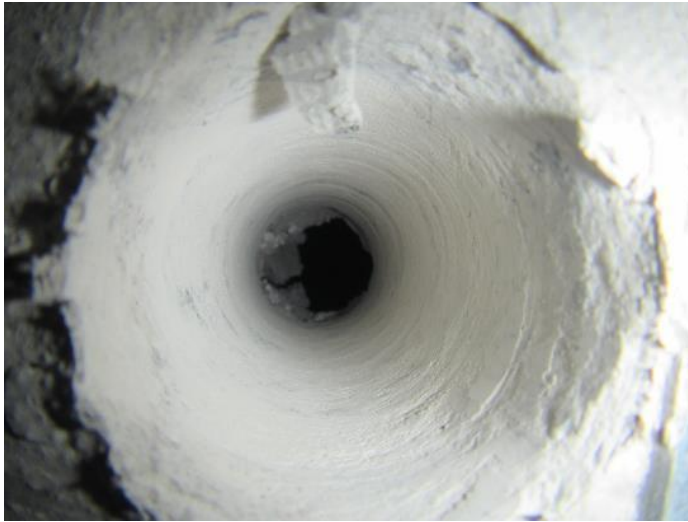
#### Rakenneavaus 7: 110 käytävä

- muovimatto
- tasoite
- betonilaatta 160 mm
- bitumi
- EPS eriste
- ilmatila ~ 1000 mm

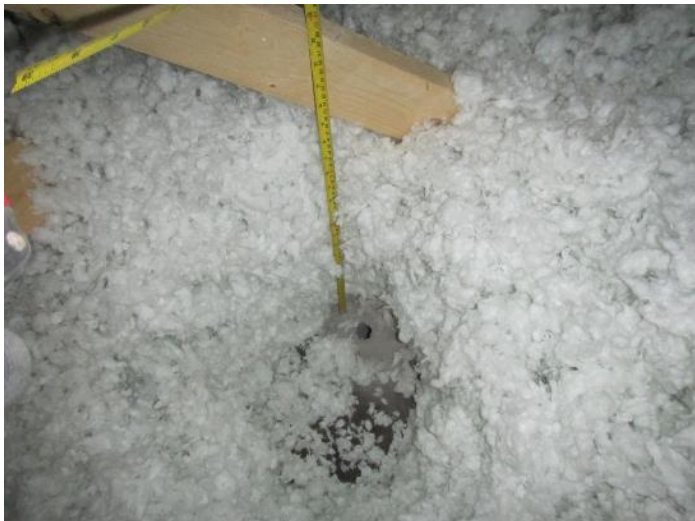
#### Rakenneavaus 10: 4. krs. yläpohja

- puhallusvilla ~500 mm
- bitumihuopa
- betonilaatta 80 mm
- ilmatila 220 mm
- alapuolinen sisäkattorakenne

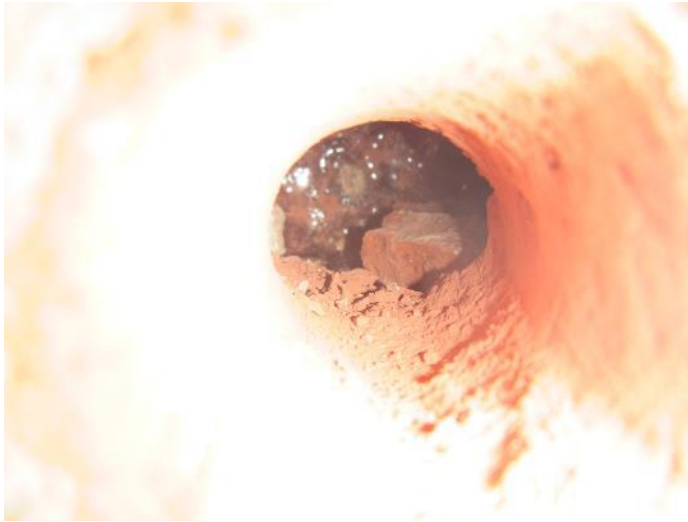
**Rakenneavaus 15: 1. krs. kellari**

- rappaus
- tiili 135 mm
- ilmatila 35 mm
- bitumisively

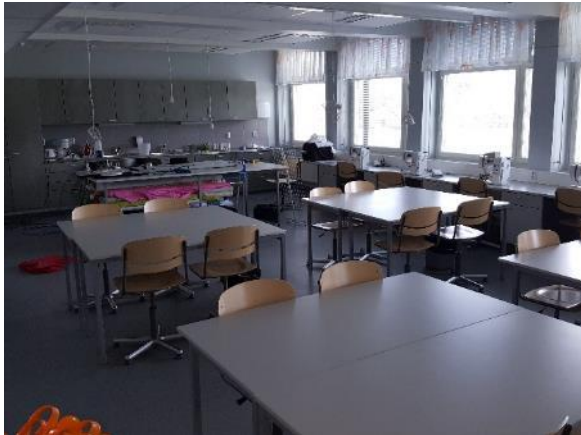
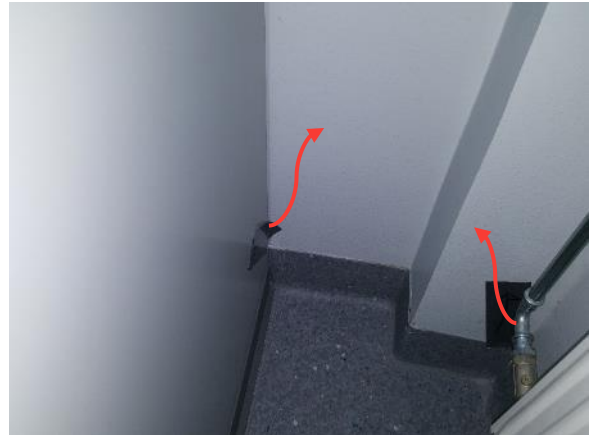
### Mittauspiste 1

**Kuva 39.** Vuotokohdat

Vuotokohdat: Välipohja- ja väliseinärakenteen liitos, vuotokohta keittiökaappien takana  
Välipohja- ja ulkoseinärakenteen liitos

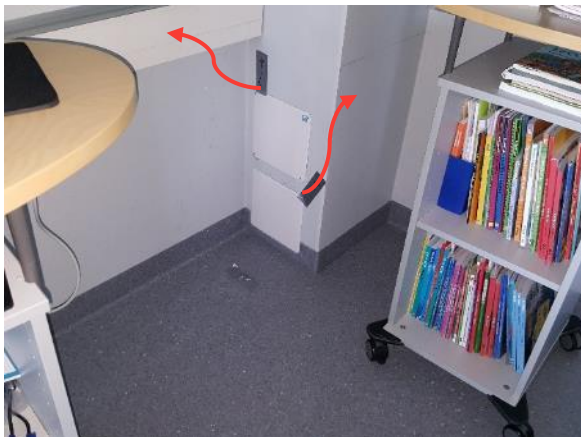
### Mittauspiste 2

**Kuva 40.** Vuotokohdat

Vuotokohdat: Huoneessa sijaitseva hormin tarkastusluukut

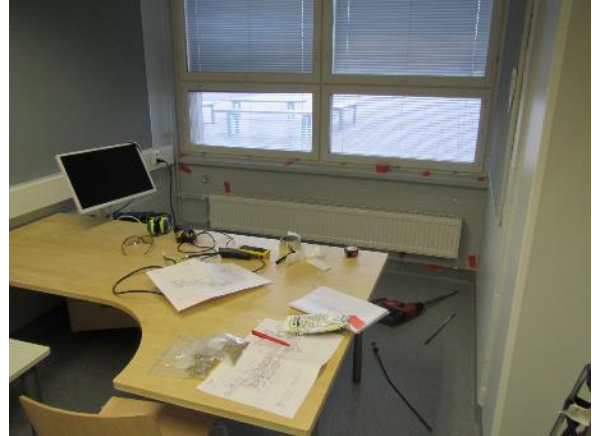
### Mittauspiste 3

**Kuva 42.** Vuotokohtat

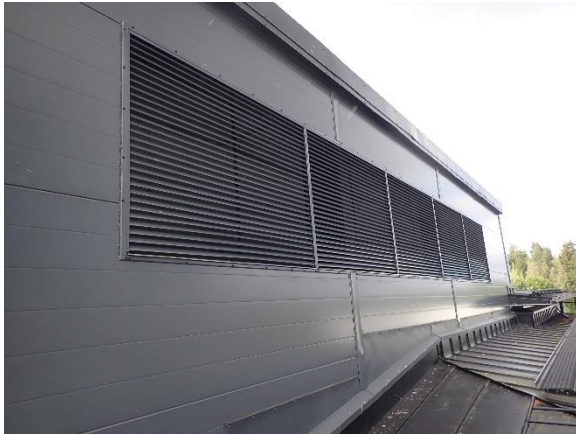
Koneiden raitisilmasäleiköissä ei havaittu sääsuojauksia. Huoltohenkilökunnan kertoman mukaisesti sääsuojien puuttuminen on ilmennyt lumen ja veden kulkeutumisena raitisilmasuodattimiin. Raitisilmakammioiden viemäroinnissa havaittiin merkittäviä puutteita. Raitisilmasäleikköjen (pl. kone TK06) takana sijaitsevassa yläkammiossa ei ole viemärointiliittymiä. Ennen koneita sijaitsevilla alakammioissa on viemäriiliittymät, mutta liittymiä ei ole liitetty putkittamalla lattiakaivoihin. Alakammioihin johtuva lumi ja vesi johtuvat alakammion viemäriiliittymästä suoraan konehuoneiden lattiapinnoille, eivätkä ne johdu viemäriin.

Kuva 46. TK02...05 raitisilmasäleiköt

Säleikköjen sääsuojaus, sekä raitisilmakammioiden viemäröntien optimoiminen on välttämätöntä, jotta saadaan estettyä kosteuden kulkeutuminen raitisilmasuodattimiin.

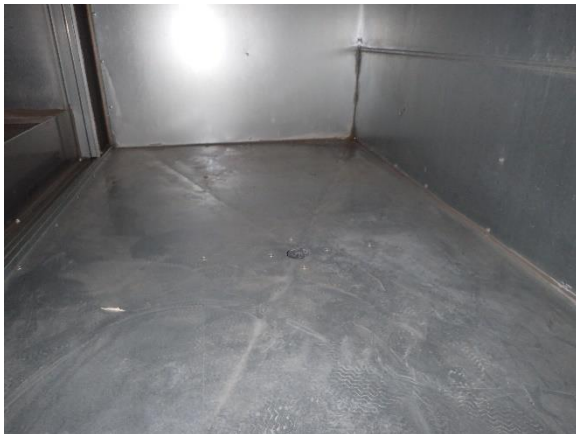
Kuva 48. Yleiskuva raitisilmakammion alaosasta. Havaittavissa pölyisyyttä, sekä viemäröntiliitin, johon ei ole liitytty putkittamalla.

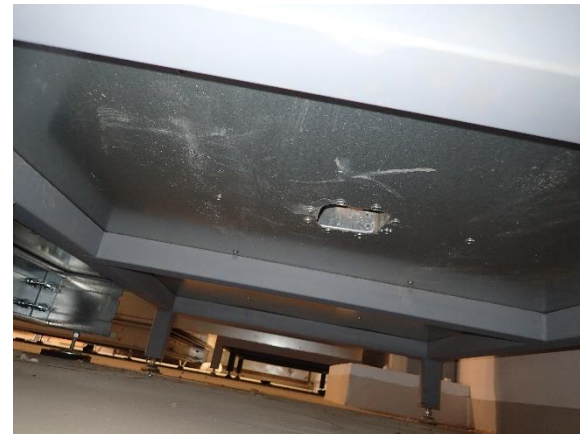
Kuva 49. Yleiskuva raitisilmakammion alaosan pohjasta. Viemäröntiä ei ole toteutettu putkittamalla, vaan vedet valuvat suoraan lattialle jonka kaadoista ei ole varmuutta.

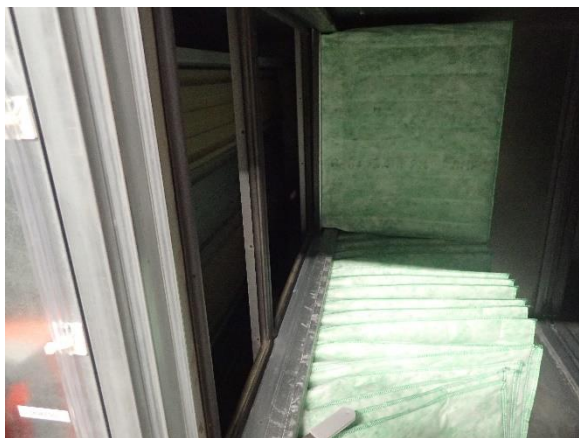
Kuva 58. Suodattimet ovat elokuussa uusitut.

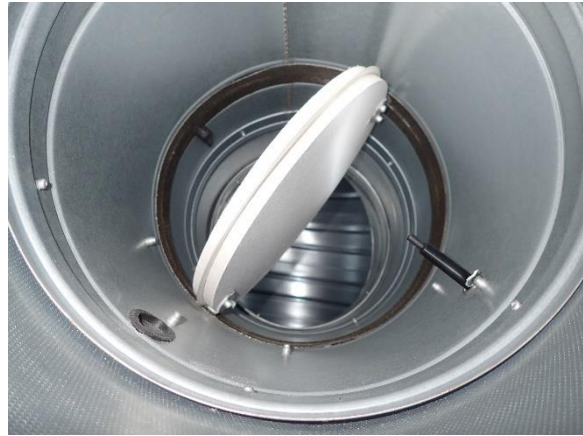
Kuva 65. Tuloilmakanava (tila 311), ei merkittävää pölykertymää. Näkyvissä myös säätöpelti.

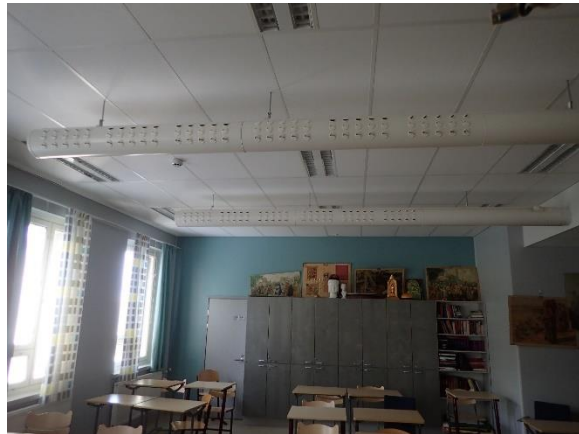
Kuva 70. Osassa luokkatiloja oli suutinkanavia.
